FAMSI © 2007: J. Gregory Smith, Ph.D.

Temporada de Campo 2001 del Proyecto Arqueológico Kulubá

Sitio: Kulubá

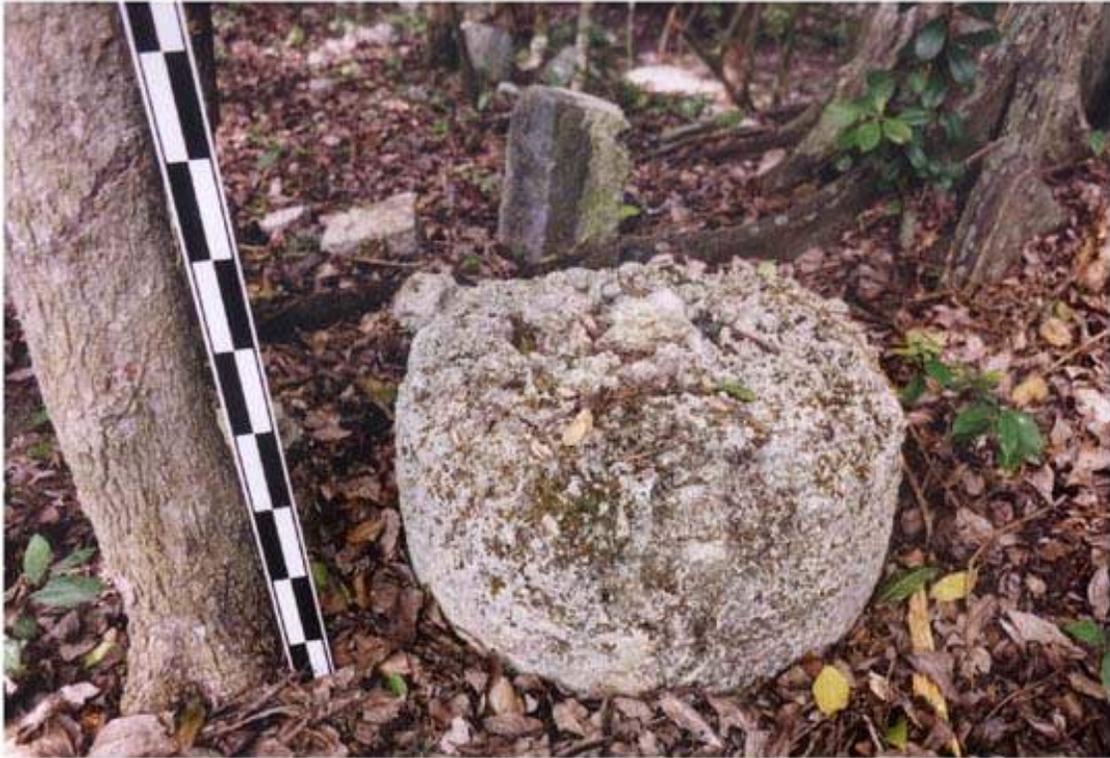
Plate 1.2: Column drum at Kulubá Group C, Structure 7 [Andrews IV's Structure 9]
(Cuerpo de columna en la Estructura 7 del Grupo C de Kulubá [Estructura 9 de Andrews IV]).

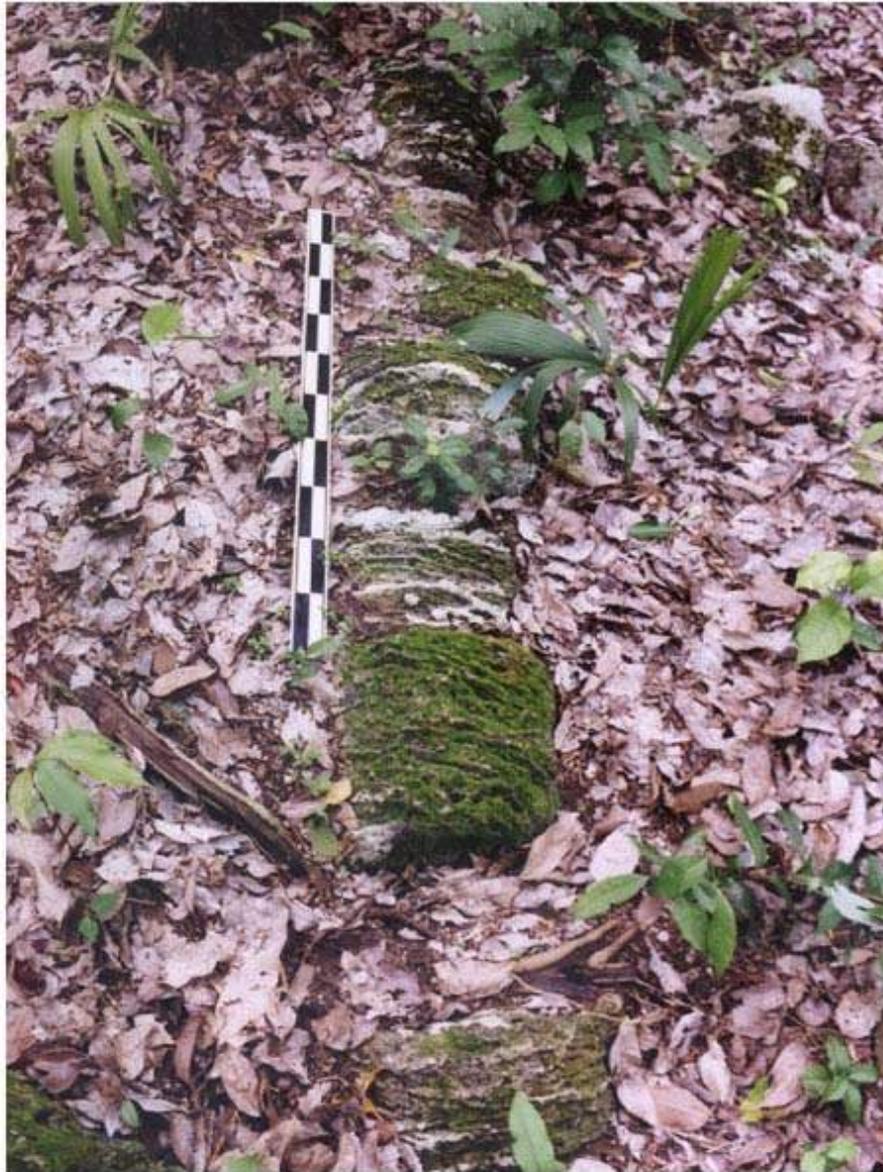
Plate 1.3: Column fallen en bloc at Kulubá Group C, Structure 11
[Andrews IV's Structure 5] (Columna de la Estructura 11 del Grupo C de Kulubá
caída en bloque [Estructura 5 de Andrews IV]).

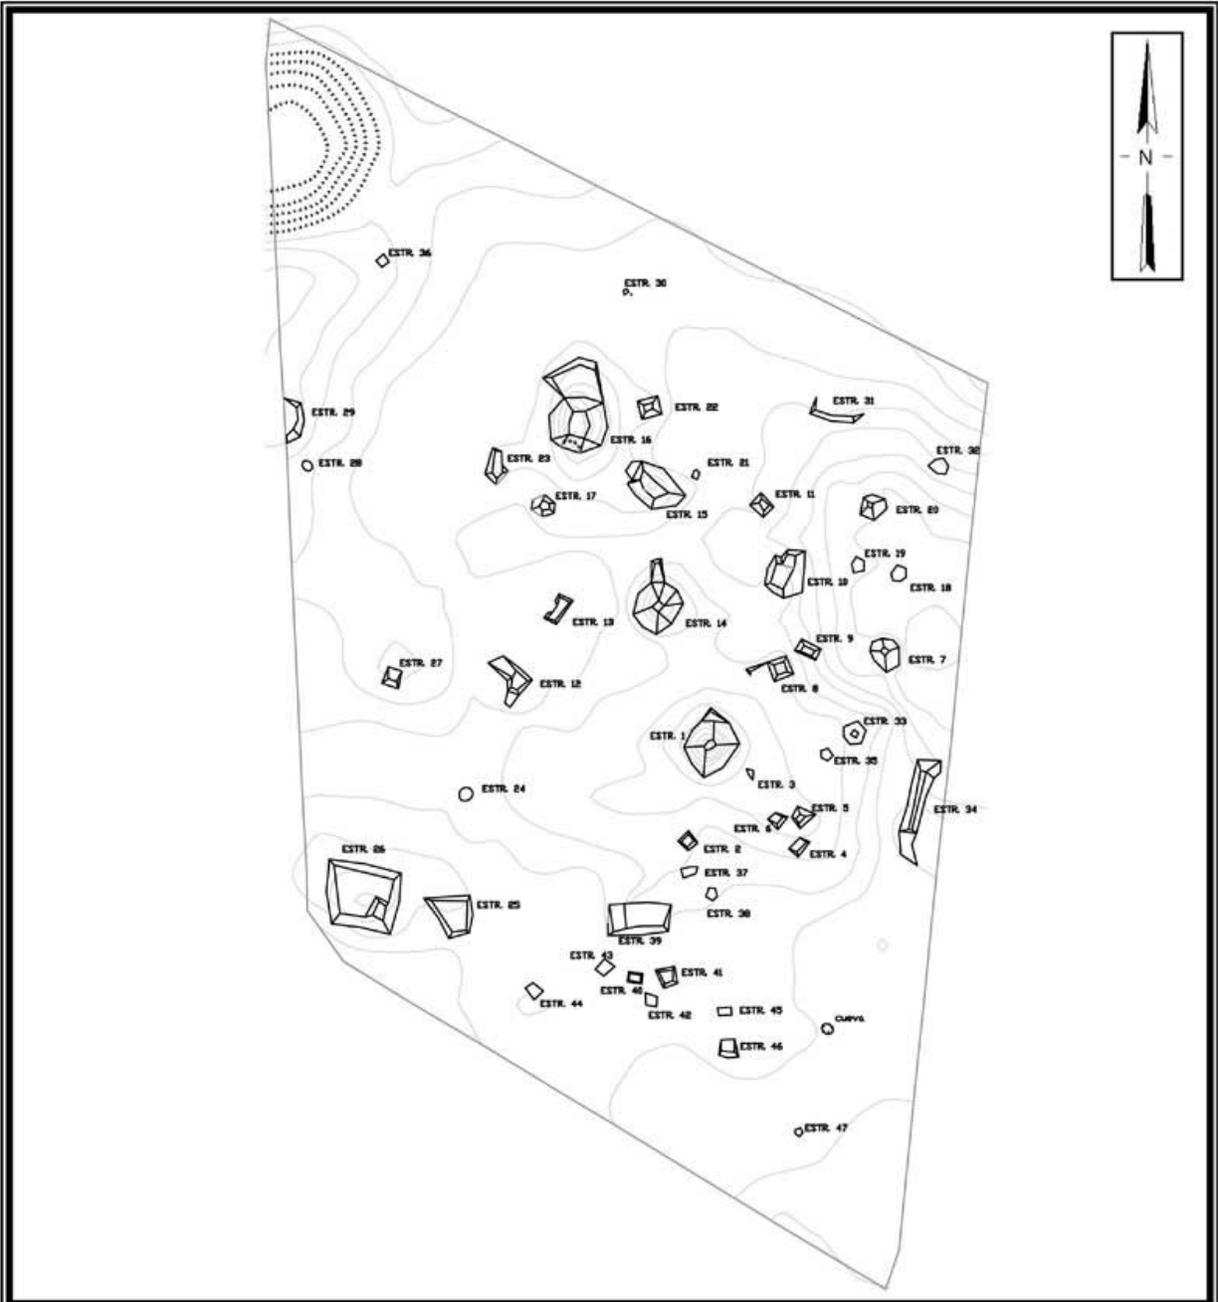
Figure 2.1: Map of San Pedro (Mapa de San Pedro).

San Pedro fue registrado en el *Atlas* como el sitio 16Qe(4):5 por David Vlcek el 22 de julio de 1976. Vlcek anotó que "3 pequeños montículos, uno posiblemente de 4m de altura, fueron ubicados desde el camino"; aparentemente no tuvo tiempo de visitar el sitio a pie. San Pedro se encuentra en el lado norte del camino que une Tizimín con Colonia Yucatán, y corre en dirección sudeste hacia el pueblo de Tixcancal, cerca del actual pueblo de San Pedro ([Figura 1.2](#)). La visibilidad en el rancho donde se hallaba el sitio era excelente, puesto que casi toda la vegetación llegaba como mucho a la altura de las rodillas y no disimulaba los restos arqueológicos. Mientras que unos pocos montículos de *chich* (pilas de rocas del tamaño de la grava) pueden haber sido pasados por alto, estamos seguros de que la vasta mayoría de todos los restos de asentamientos de San Pedro dentro del rancho que mapeamos, fueron localizados. Dentro de los 71.552 m² del rancho, logramos mapear un total de 47 estructuras. ([Figura 2.1](#))

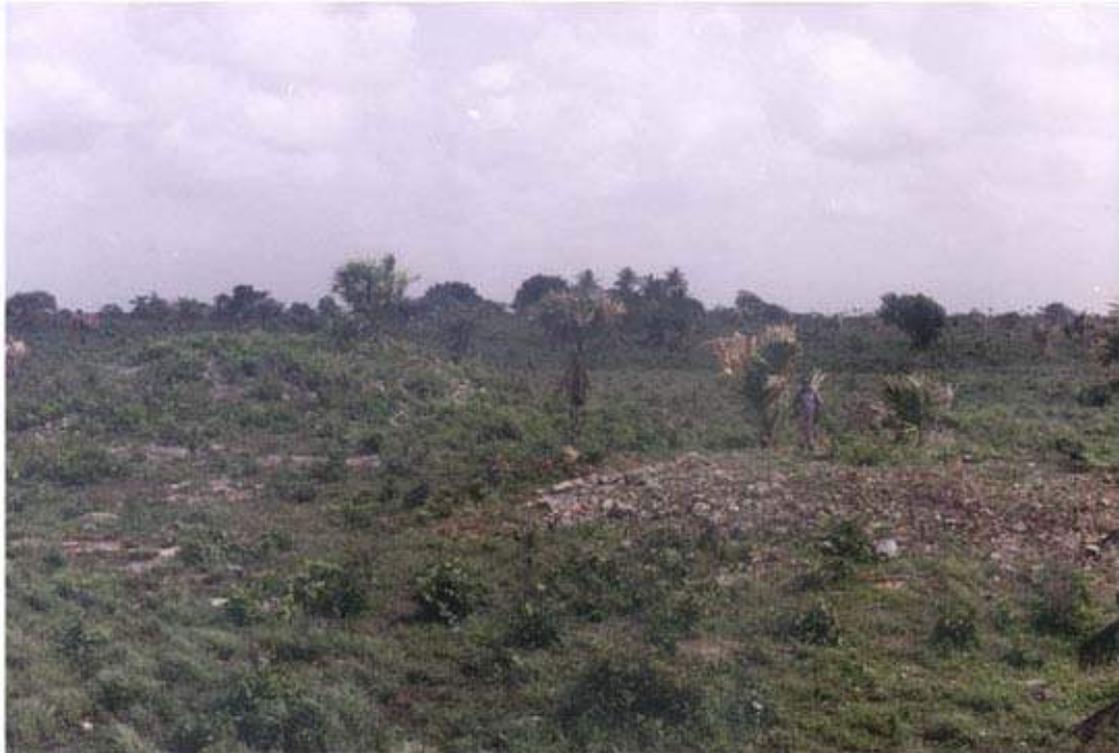
Plate 2.1: View north to San Pedro Structures 16 (l) and 15 (r) from the top of Structure 14
(Vista hacia el norte en dirección a las Estructuras 16 (l) y 15 (r) de San Pedro, desde la cima de la Estructura 14).

Esta estructura forma el lado norte de la plaza de San Pedro. Se trata de una pirámide de 2m de altura que tiene una superficie superior relativamente nivelada. La estructura cívica mide 19m en dirección N-S y 20m en dirección E-O, y presenta una extensión en forma de plataforma baja (12.6m en dirección N-S x 17.6m en dirección E-O) por su lado norte. La estructura parece estar orientada de N a S, y muy probablemente mirara al sur hacia la plaza, aunque no hay superestructuras identificables en su cima que ayuden a corroborar este punto de vista. También hay un *saqueo* (depresión causada por agentes humanos) que se encontró en el borde sur de la pirámide, de donde se retiró relleno de la plataforma. La plaza formada por la Estructura 16 en el norte, la Estructura 15 en el este, y la Estructura 14 en el sur, cubre un área de 1,584m².

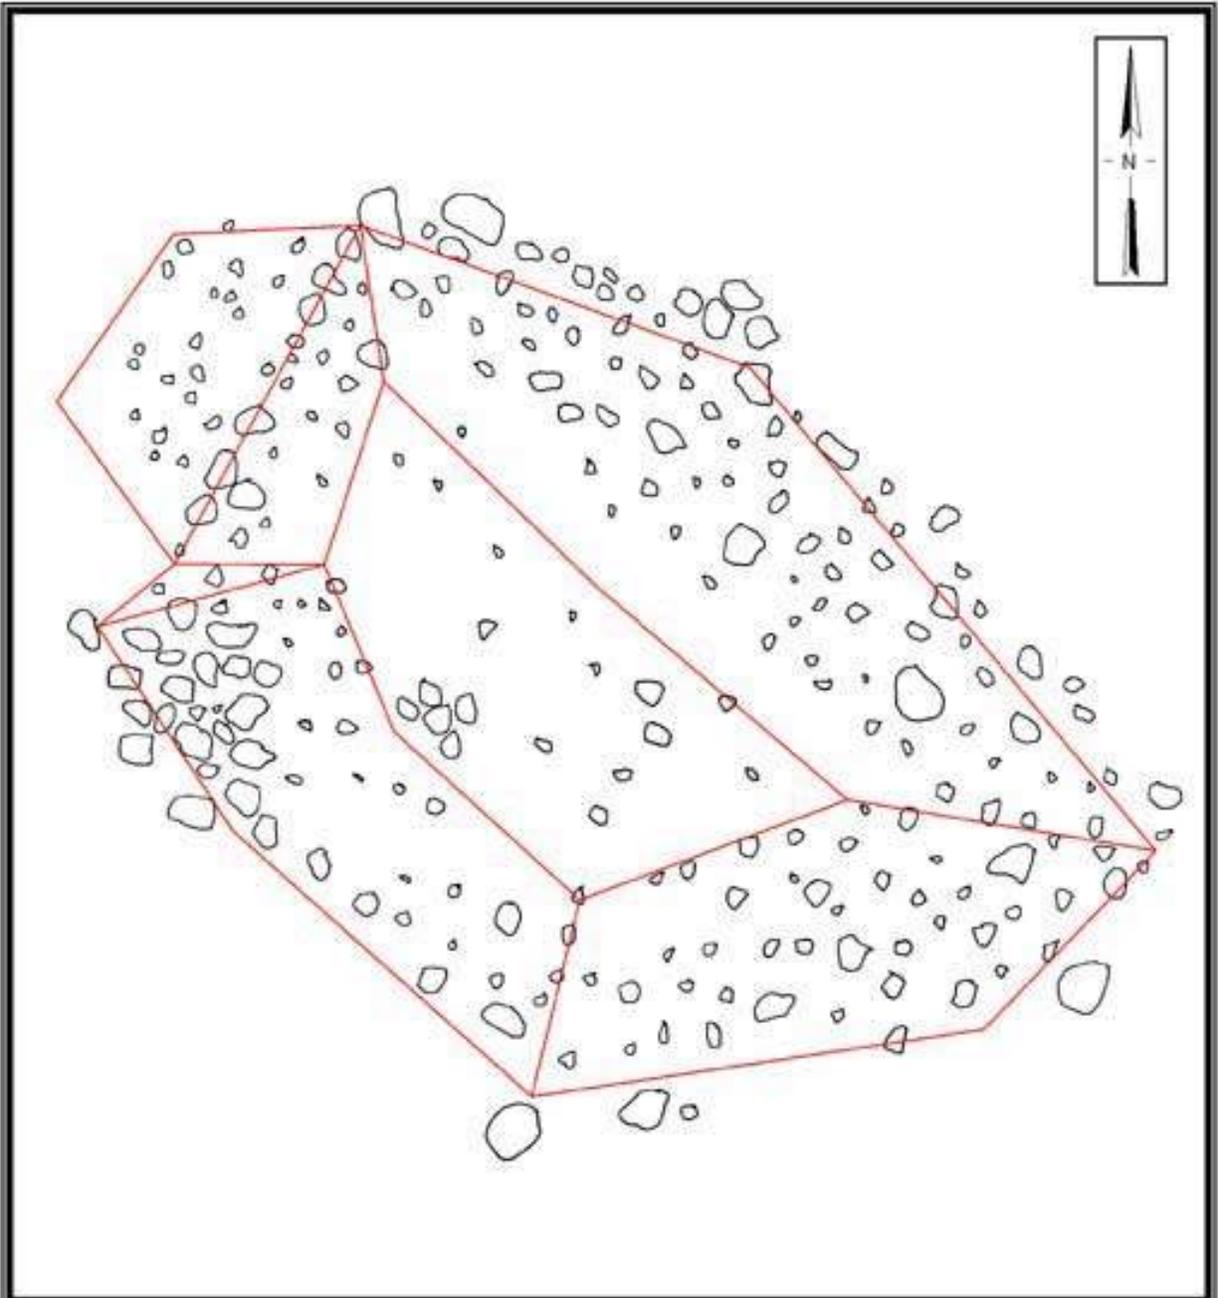
**Figure 2.2: Drawing of San Pedro Structure 15
(Dibujo de la Estructura 15 de San Pedro).**

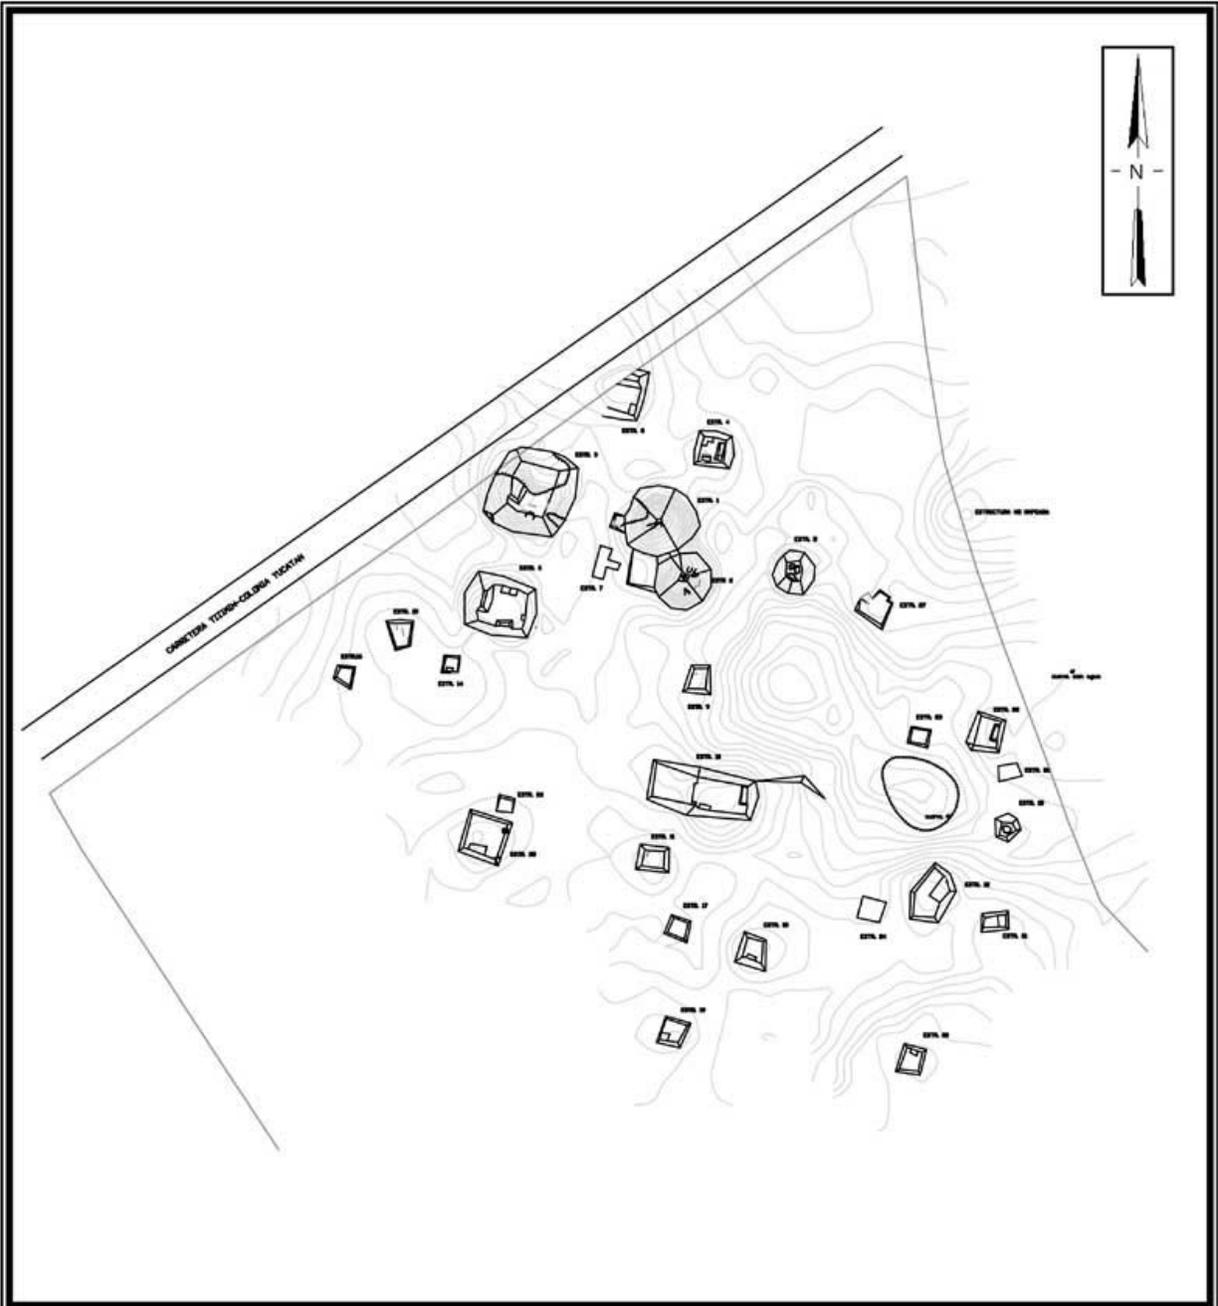
Figure 3.1: Map of Santa Monica (Mapa de Santa Mónica).

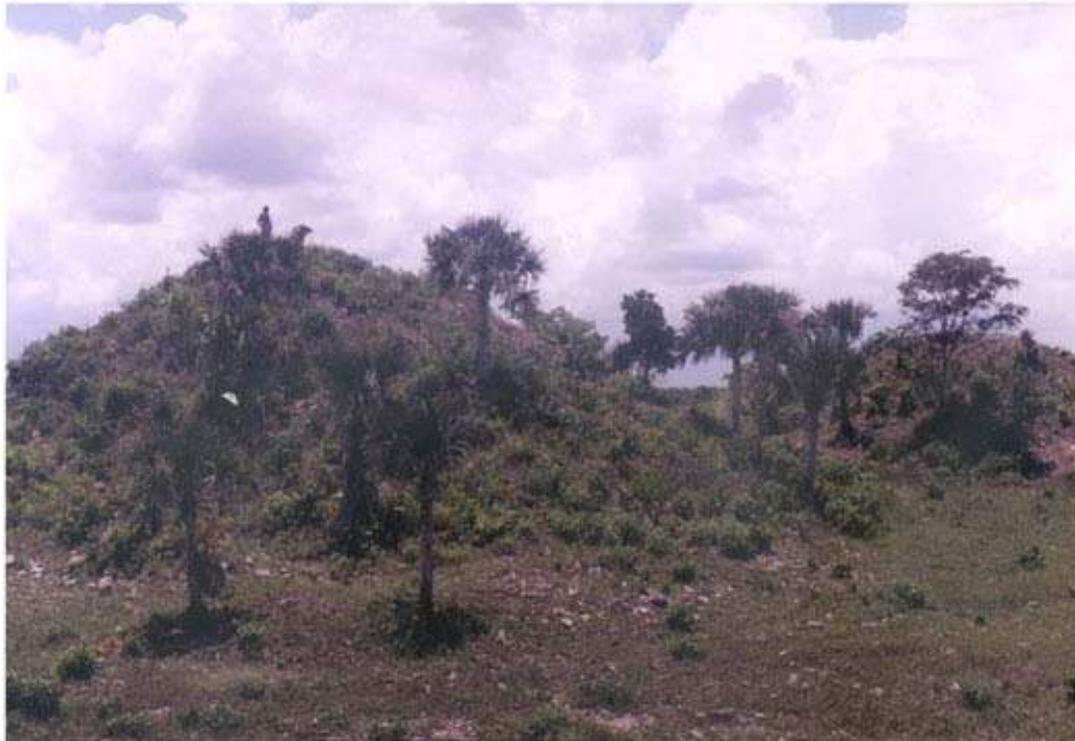
Plate 3.1: View east to Santa Monica Structures 1 (l) and 2 (r) from Structure 3 (Vista hacia el este en dirección a las Estructuras 1 (l) y 2 (r) de Santa Mónica, desde la Estructura 3).

Encontrada en el SE y colindando con la Estructura 1, a 7m de altura, la Estructura 2 es una versión ligeramente más pequeña de su compañera. Al igual que la Estructura 1, la Estructura 2 ha sufrido daños por actividades de huaqueo relativamente recientes. Cerca de su cima pueden observarse dos pequeños *saqueos*, uno en el lado norte y uno en el lado sur. El área nivelada de la cima también fue saqueada, y aquí aparece un pozo de 3m de diámetro en el centro del área. En el lado este se observó algo de arquitectura en pie. Al igual que con los ejemplos de la Estructura 1, el trabajo de cantera de la Estructura 2 muestra piedras ligeramente redondeadas y bloques sin un labrado fino. Una plataforma de terraza de poca altura se extiende cerca de 16m desde el lado oeste de la Estructura 2, y se conecta con el lado sur de la Estructura 1. Esto forma el núcleo del área de plaza de Santa Mónica, y sugiere que la Estructura 2 estaba orientada hacia el oeste.

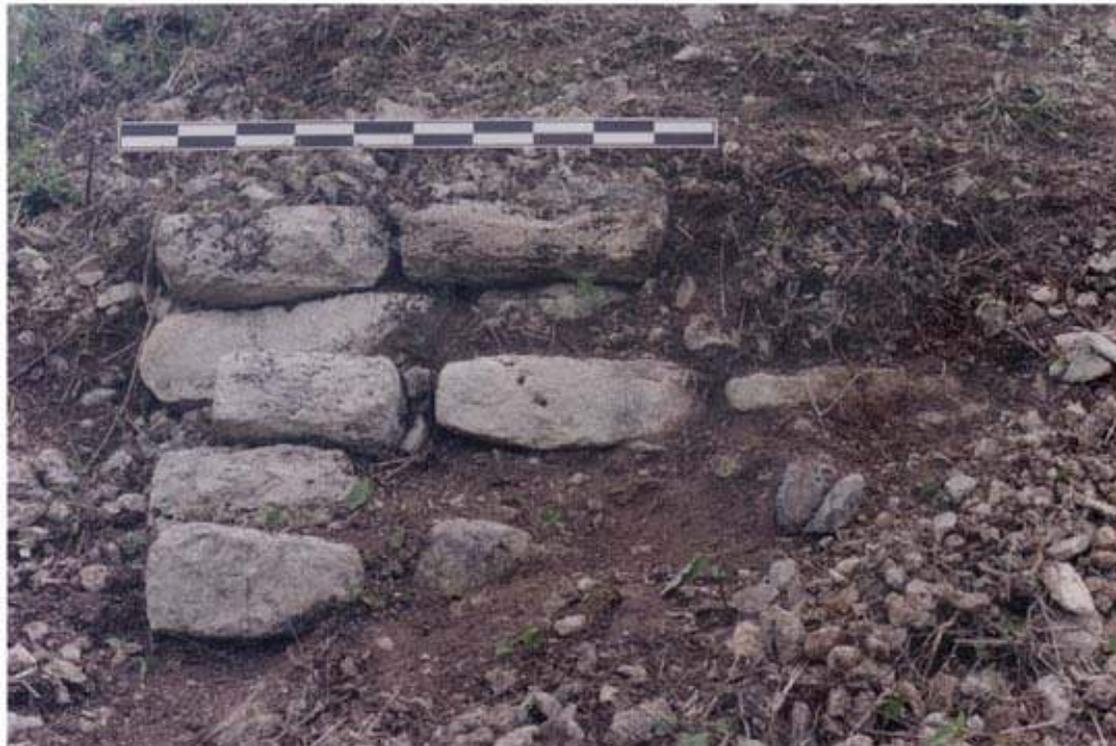
**Plate 3.2: Standing architecture on the south side of Santa Monica Structure 1
(Arquitectura aún en pie en el lado sur de la Estructura 1 de Santa Mónica).**

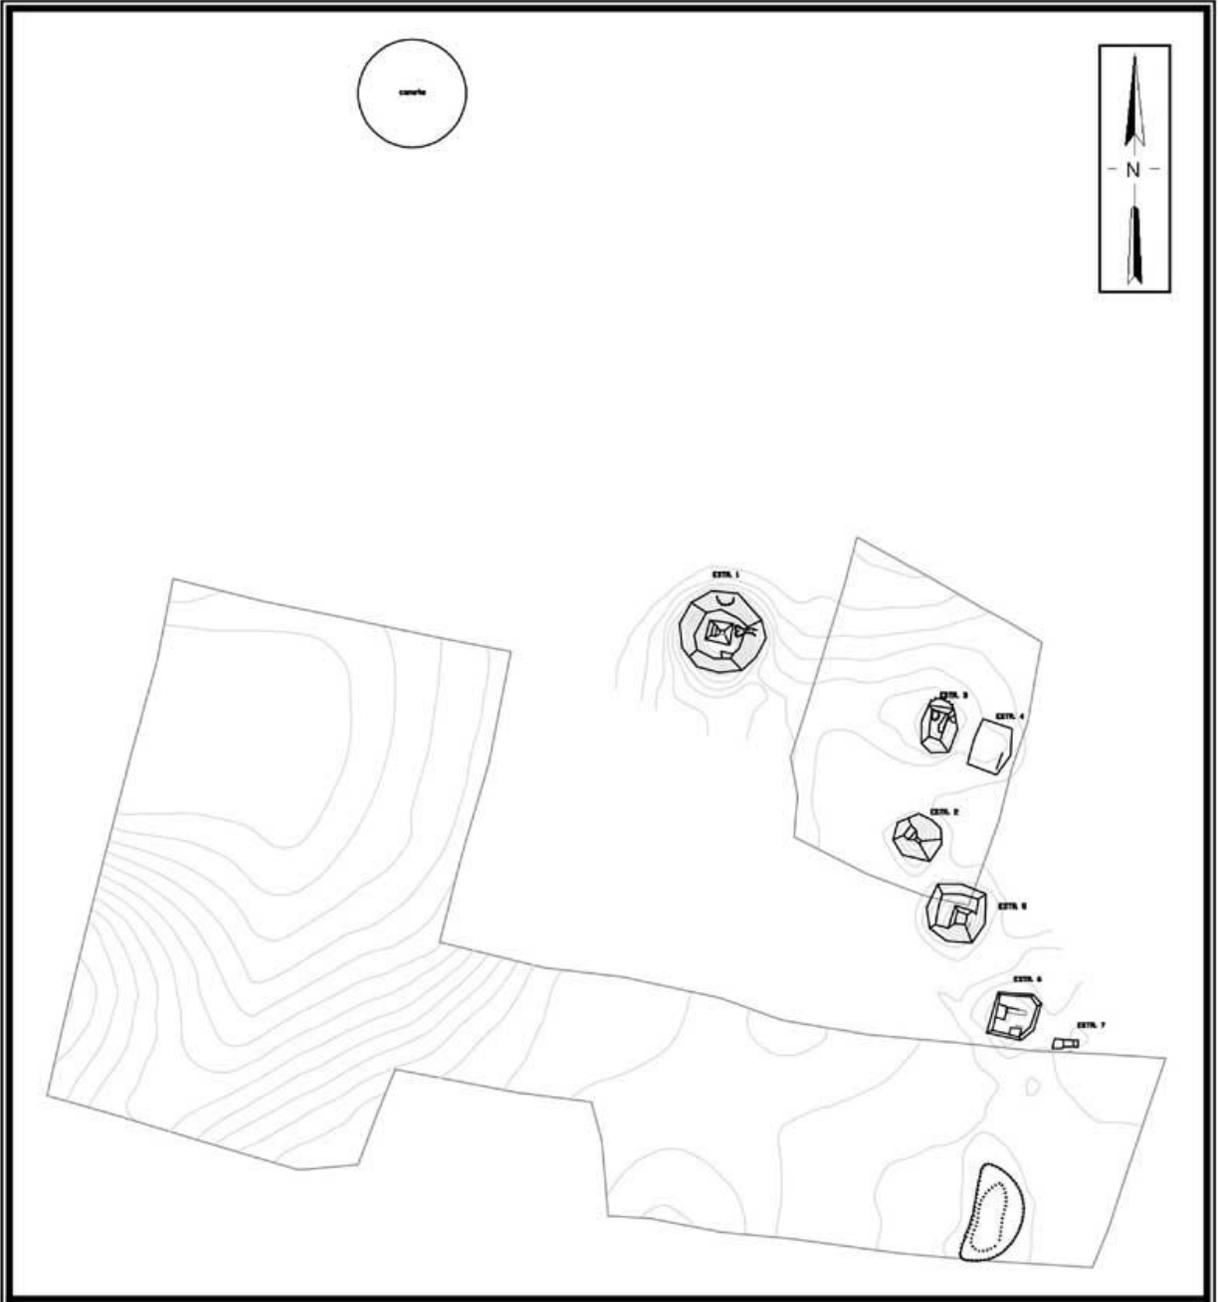
Figure 4.1: Map of Yun Ak (Mapa de Yun Ak).

El mapeo de Yun Ak sugiere que se trataba de un sitio pequeño ([Figura 4.1](#)). Mapeamos una gran *milpa* de una extensión aproximada a los 68.384 m² de superficie al sur y oeste del centro del sitio, y no encontramos estructuras en su interior. Puede ser que Yun Ak haya sido un sitio pequeño con muy poco asentamiento residencial, o puede ser que el asentamiento residencial haya estado tan disperso que ninguna de las plataformas quedó dentro de nuestra gran *milpa*.

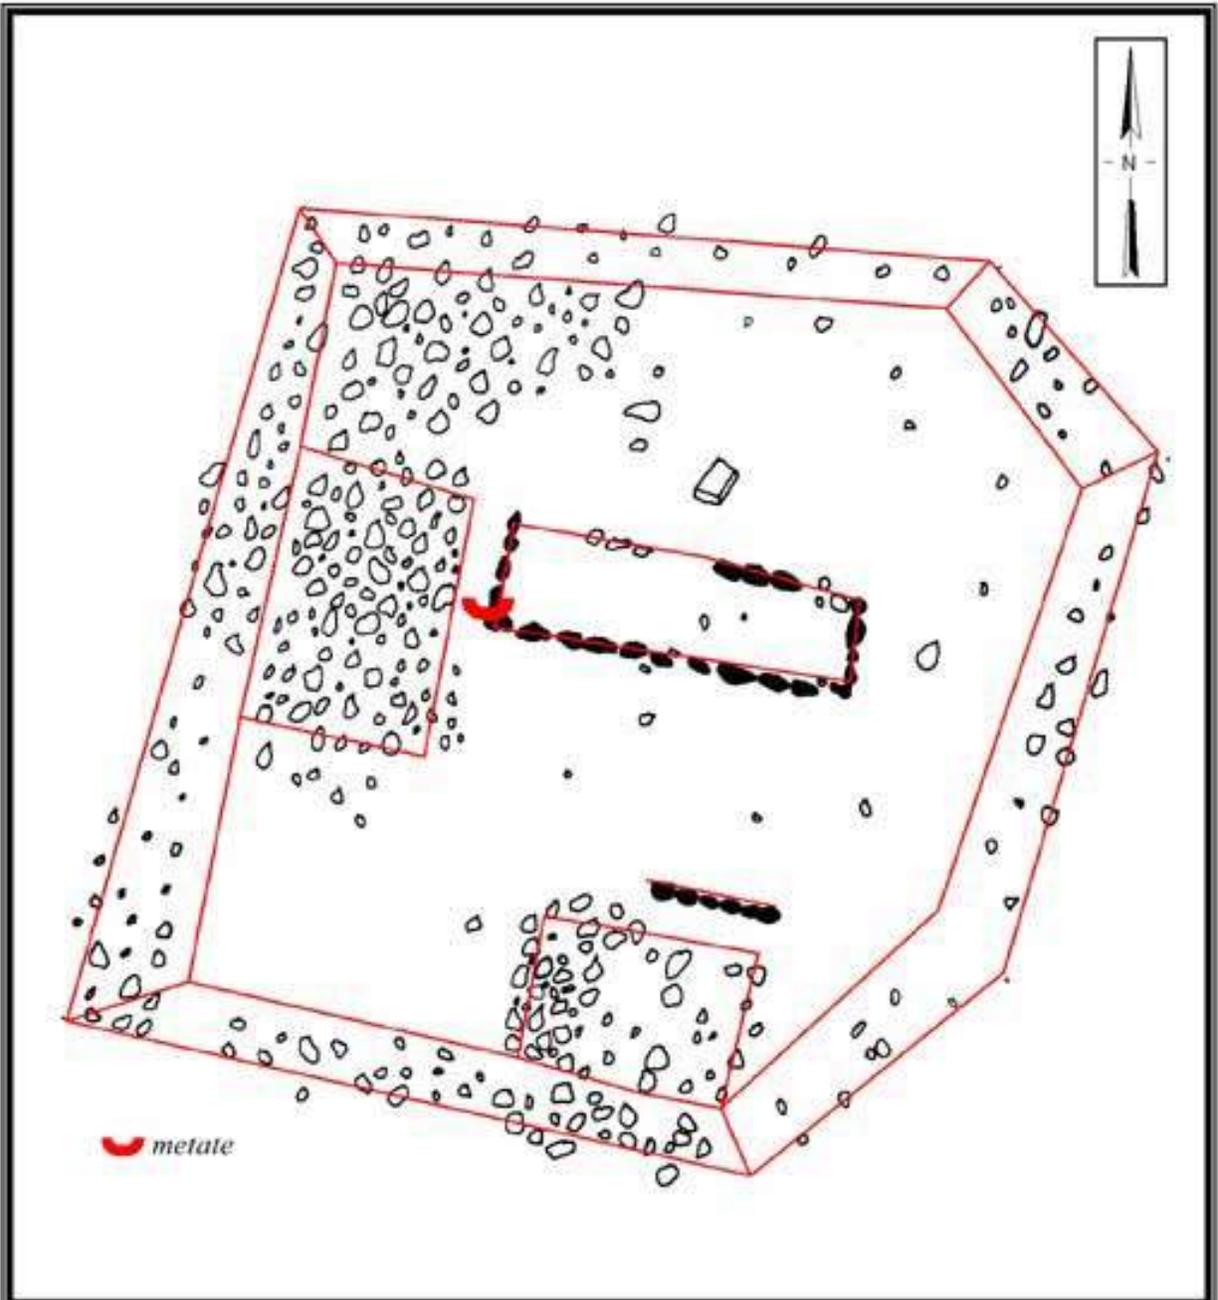
Figure 4.2: Drawing of Yun Ak Structure 6
(Dibujo de la Estructura 6 de Yun Ak).

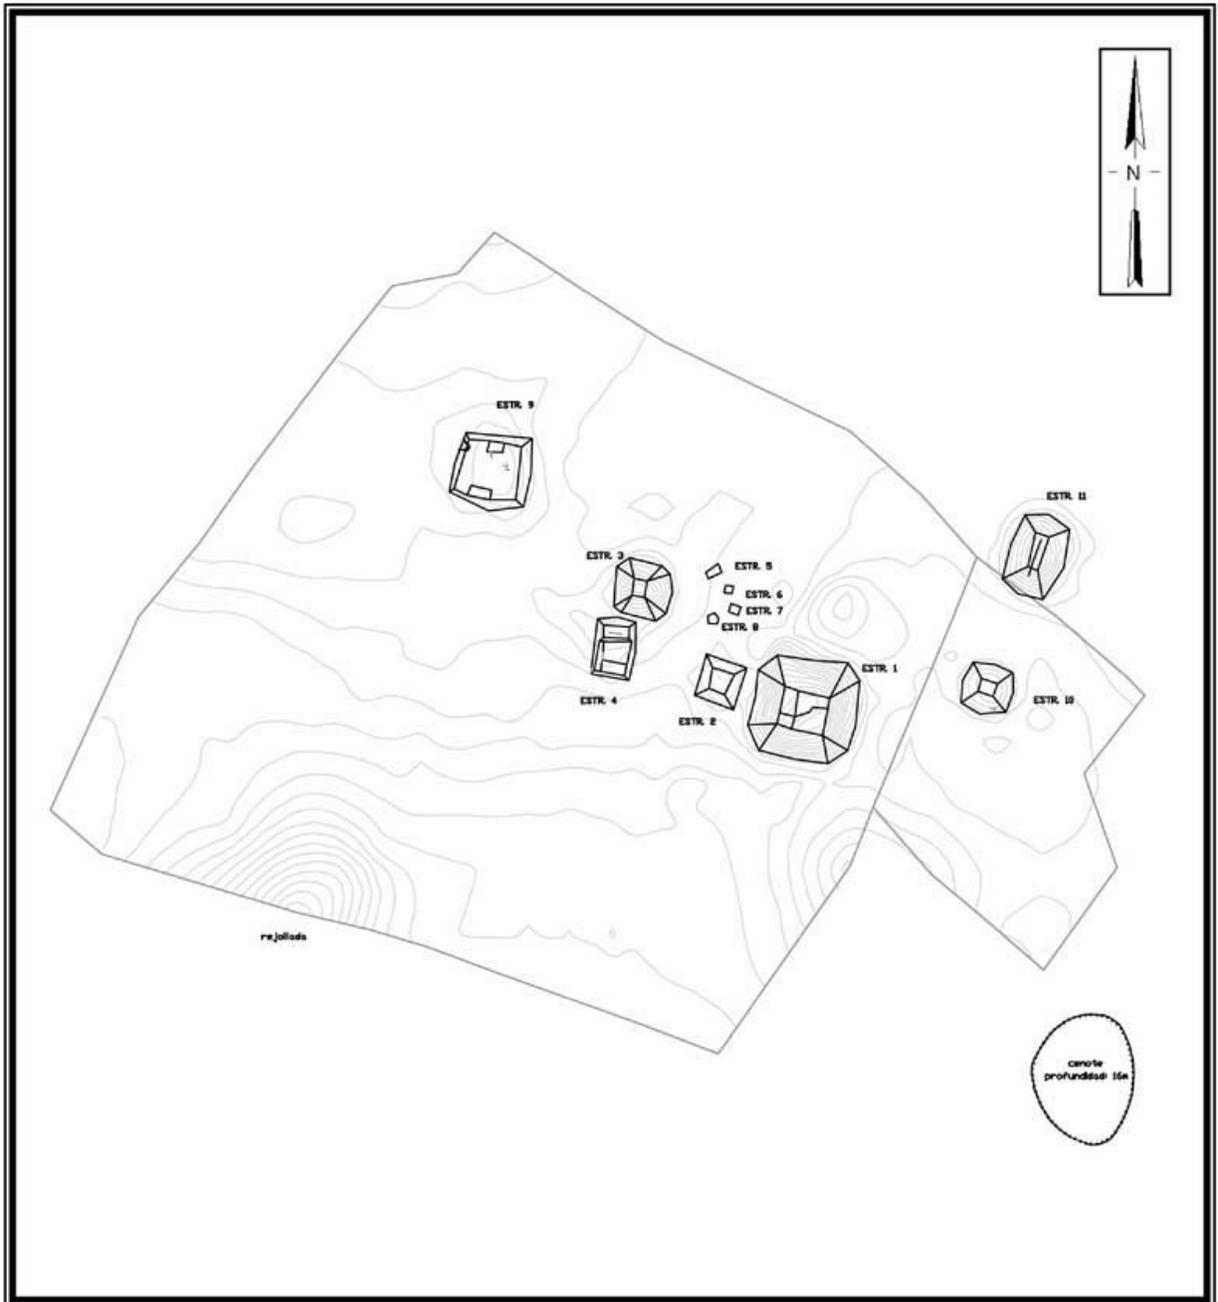
Figure 5.1: Map of Yokat (Mapa de Yokat).

En el momento de nuestra visita, encontramos a Yokat en medio de un rancho con plantaciones altas. En toda la extensión de la parcela que mapeamos, el maíz nos llegaba a la altura de la cintura. Los matorrales cubrían muchos de los montículos más grandes, de modo que contratamos a una pequeña cuadrilla de 5 trabajadores de Tixcancal para que nos ayudaran a despejar las estructuras. Como Yun Ak, Yokat parece haber tenido una reducida población de apoyo. La cobertura de nuestro mapa se extendió cerca de 100m por el área sur y oeste del centro del sitio, sin que encontráramos ninguna estructura ([Figura 5.1](#)).

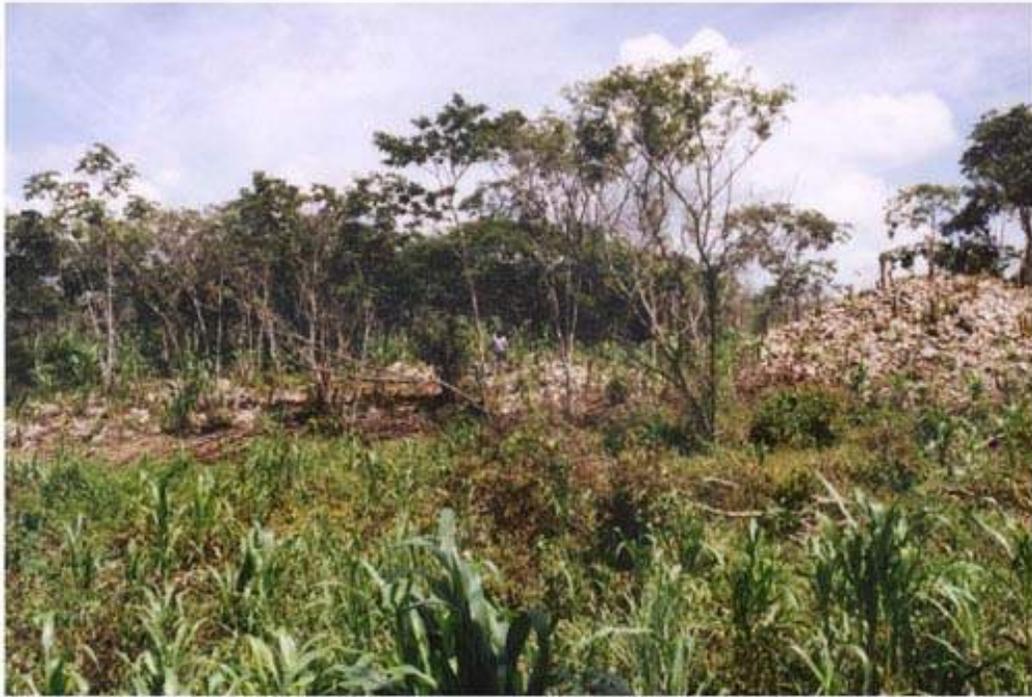
Plate 5.2: View northwest to the Yokat temple assemblage: Structures 4 (l) and 3 (r) from Structure 2 (Vista hacia el noroeste, en dirección al conjunto de templo de Yokat: Estructuras 4 (l) y 3 (r) de la Estructura 2).

Esta es la estructura común que flanquea la pirámide (Estructura 3) hacia el sur ([Figura 5.2](#) and [Ilustración 5.3](#), abajo). Su lado norte está a sólo 2m al sur de la pirámide y la estructura mide 21m en dirección N-S x 14m en dirección E-O. La estructura tiene una altura promedio de 1m y fue construida en un *altillo*, puesto que la piedra caliza es visible en el centro de la plataforma. Un corto tramo de muro de contención fue detectado en el lado oeste de la estructura, cerca del ángulo SO, y no es de carácter megalítico. Sobre la plataforma de apoyo hay por lo menos dos y tal vez tres superestructuras. La primera es una plataforma secundaria que está ubicada en el extremo norte de la plataforma de base. Esta plataforma deja expuestas unas pocas piedras de un muro de contención en su lado sur, y también algunas piedras labradas en su superficie. Más o menos en el centro de la plataforma secundaria y mirando hacia el sur, hay una línea de piedras de 4.1m de largo. Parece probable que éste fuera el muro frontal de una casa de algún tipo, y que el muro posterior se haya caído por el borde norte de la plataforma. La segunda superestructura corre a lo largo del lado oeste y podría ser una estructura en forma de \lceil , del tipo de las que se estudiaron recientemente en Ek Balam (Bey *et al.* 1997). Una línea de seis piedras sobresale 2m del borde oeste de la plataforma, y dichas piedras miran al este. Al igual que la superestructura de la plataforma secundaria, parece probable que esta hilera de piedras sean los restos del muro del frente, y que el muro de atrás se haya caído por el extremo oeste de la plataforma. Tampoco se detectaron muros de terminación. Una posible tercera estructura se encuentra a lo largo del borde sur de la plataforma. Hay aquí una acumulación de escombros, aunque sin restos arquitectónicos aparentes. Podría estar unido a la superestructura por el oeste, en cuyo caso habría una única superestructura en forma de L. Otra posibilidad es que el cascajo sea simplemente el remanente de un proyecto de construcción que nunca fue finalizado.

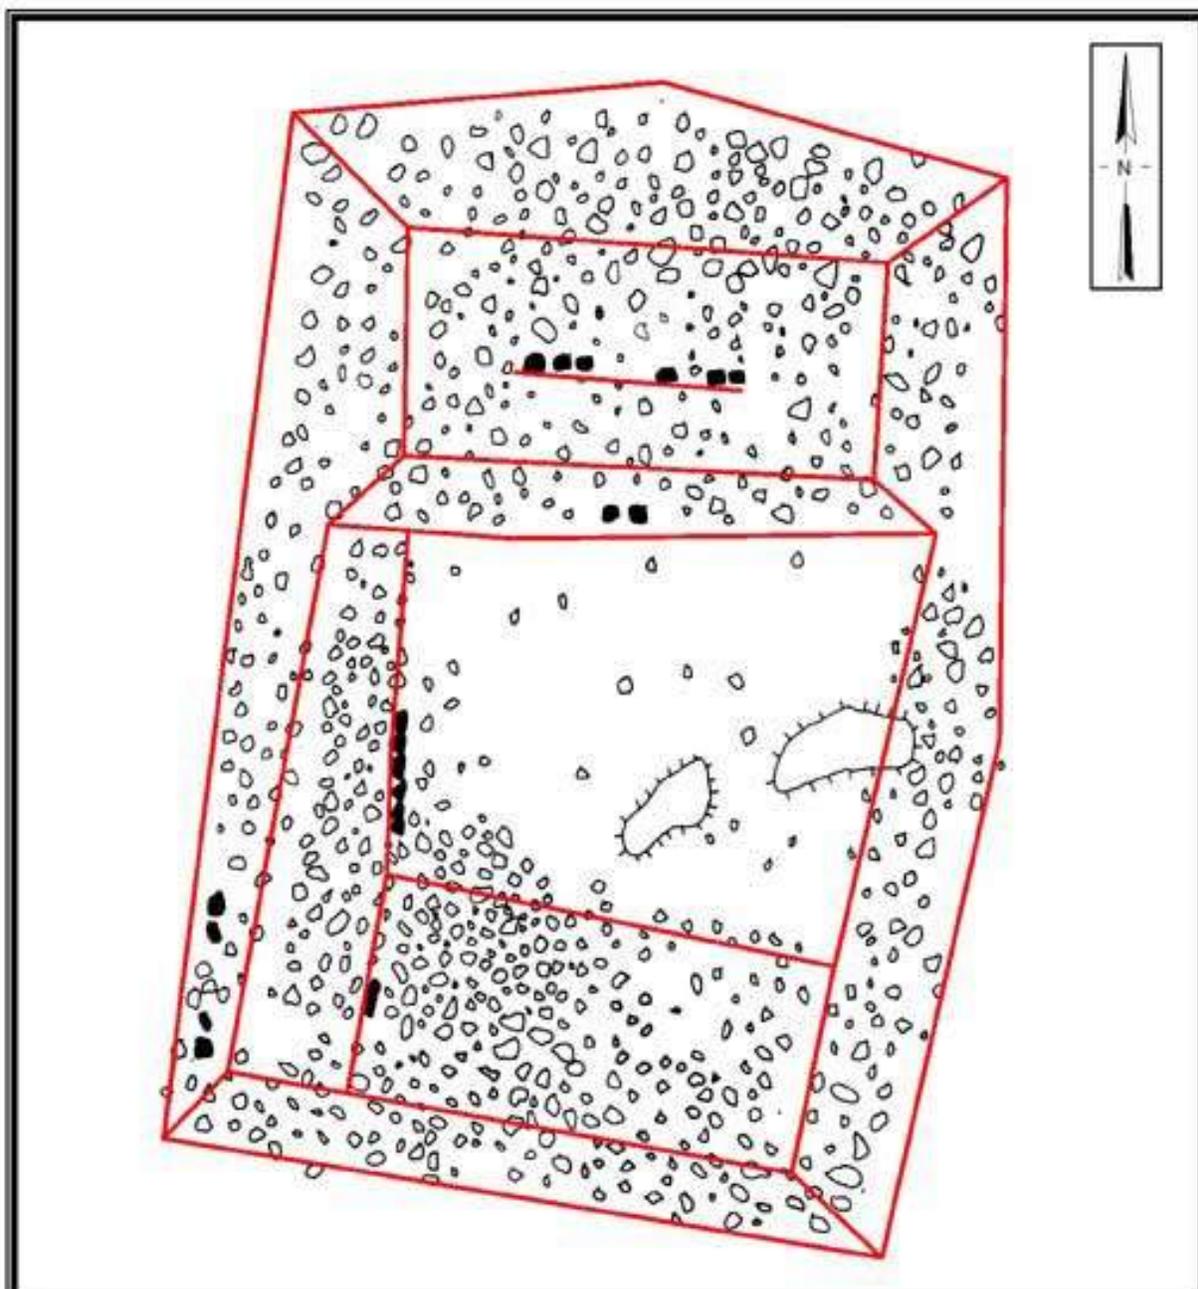
**Figure 5.2: Drawing of Yokat Structure 4
(Dibujo de la Estructura 4 de Yokat).**

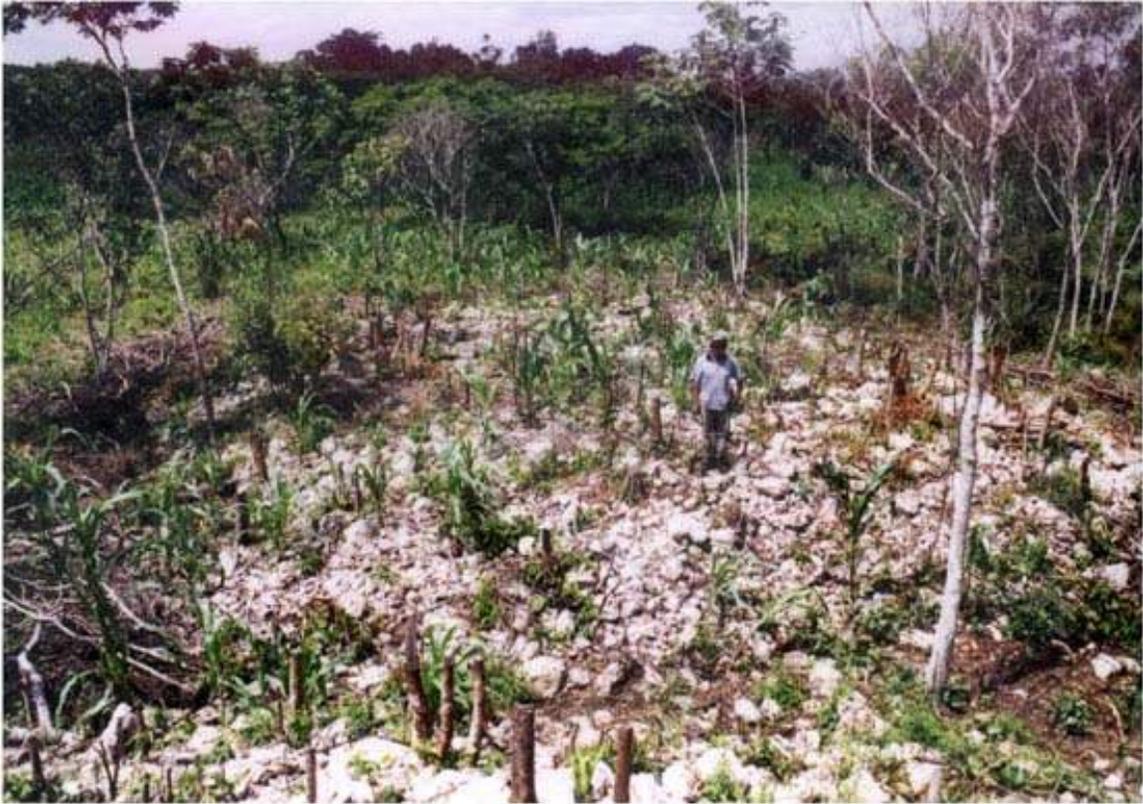
**Plate 5.3: View south to Yokat Structure 4 from the top of Structure 3
(Vista hacia el sur en dirección a la Estructura 4 de Yokat desde la cima de la Estructura 3).**

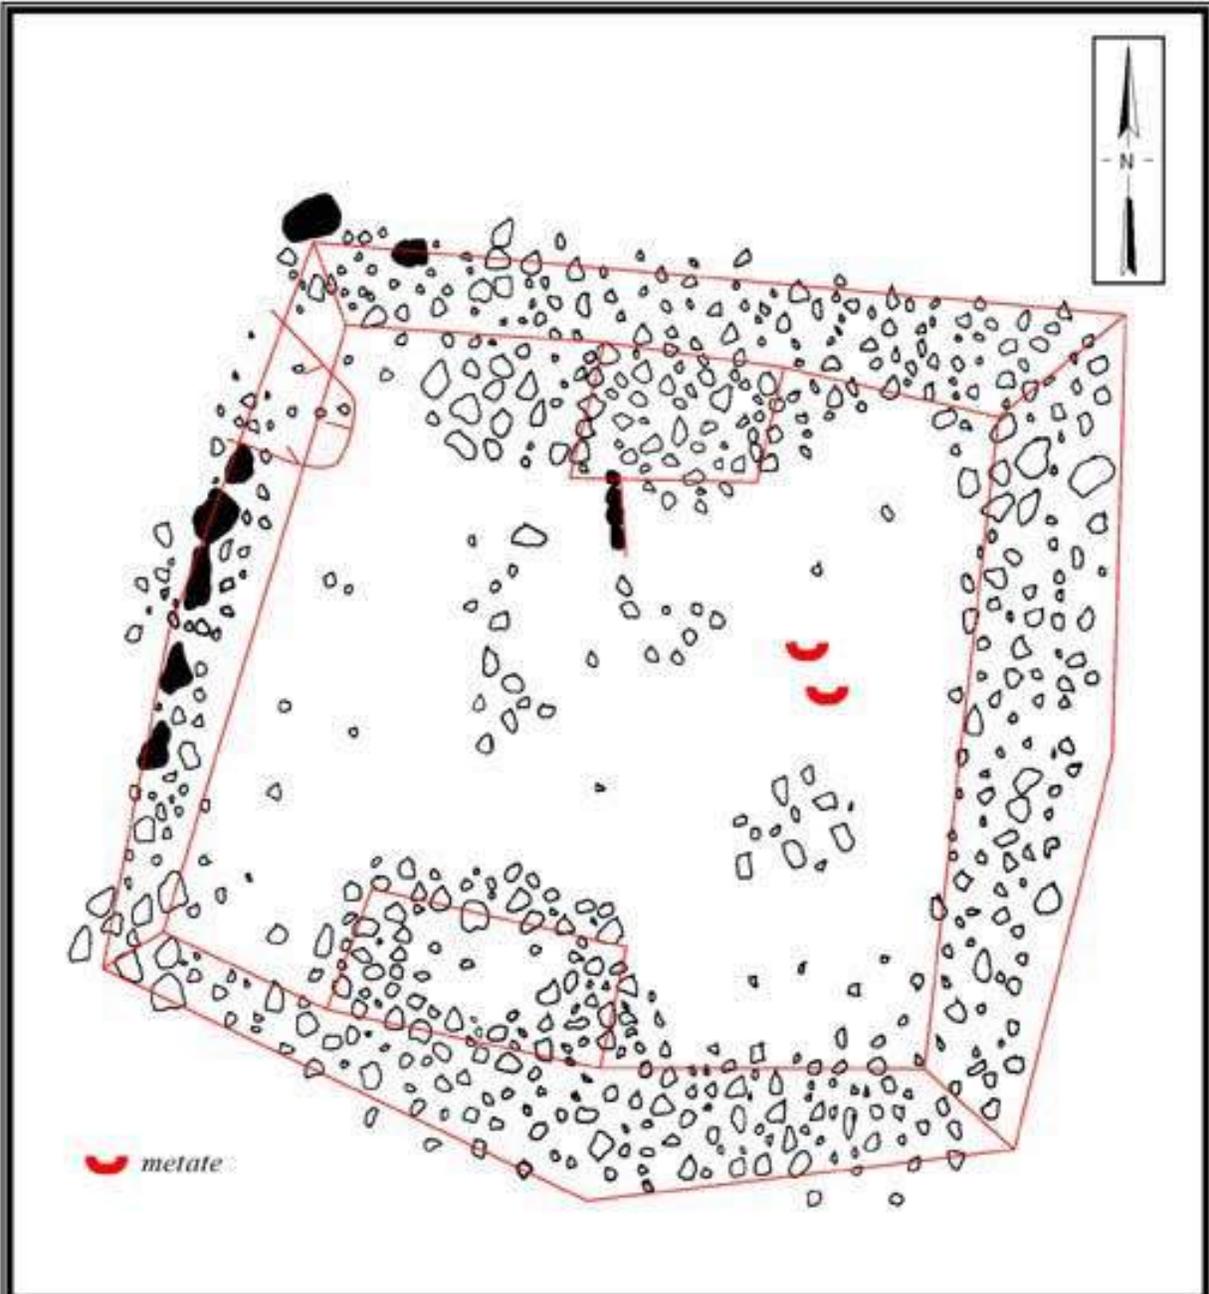
Figure 5.3: Drawing of Yokat Structure 9
 (Dibujo de la Estructura 9 de Yokat).

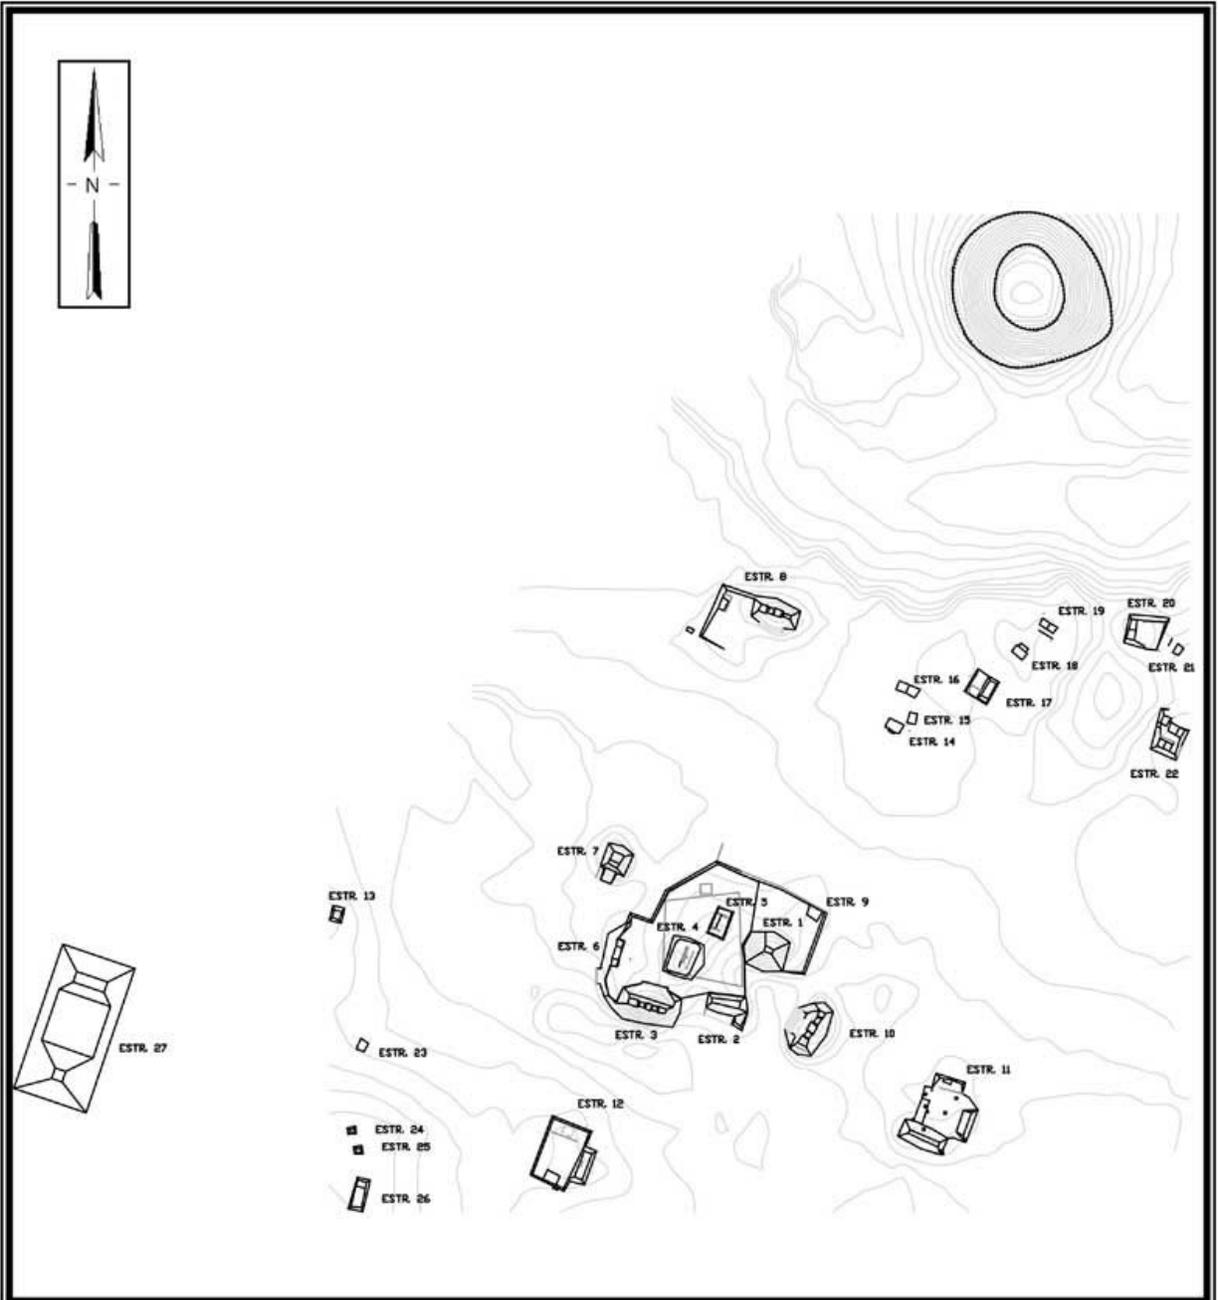
Figure 6.1: Map of Ichmul de San Jose (Mapa de Ichmul de San José).
