FAMSI © 2007: J. Gregory Smith, Ph.D.

Temporada de Campo 2001 del Proyecto Arqueológico Kulubá

Sitio: Kulubá

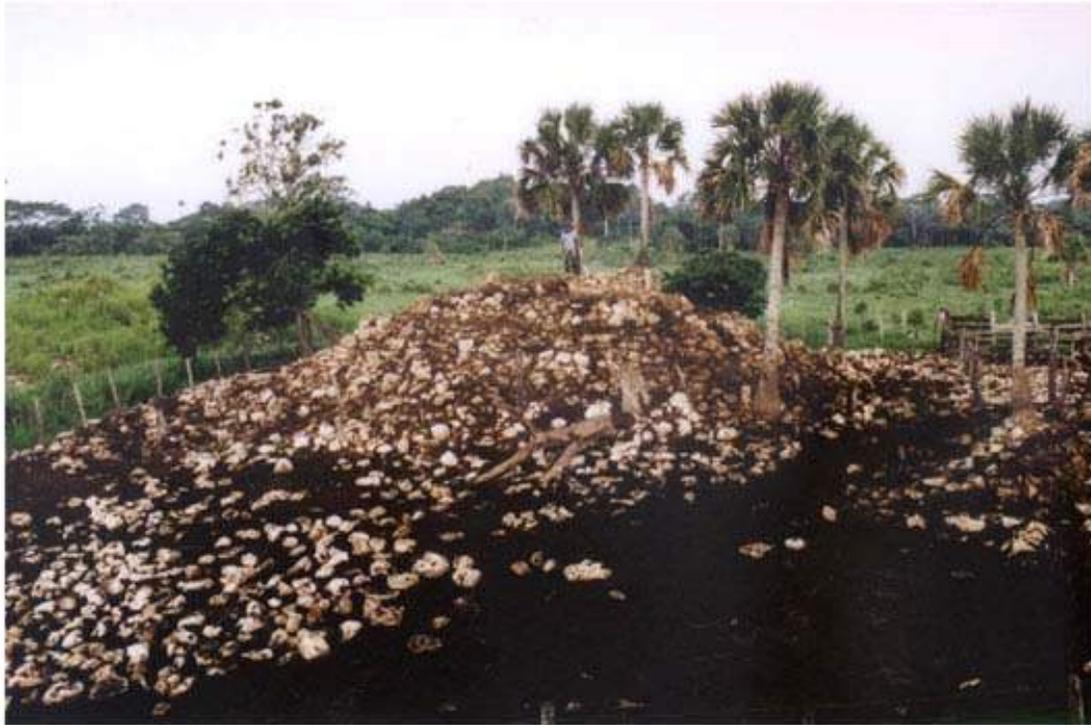
Plate 6.1: View west to Ichmul de San Jose Structure 4 from Structure 1
(Vista hacia el oeste en dirección a la Estructura 4 de Ichmul de San José, desde la Estructura 1).

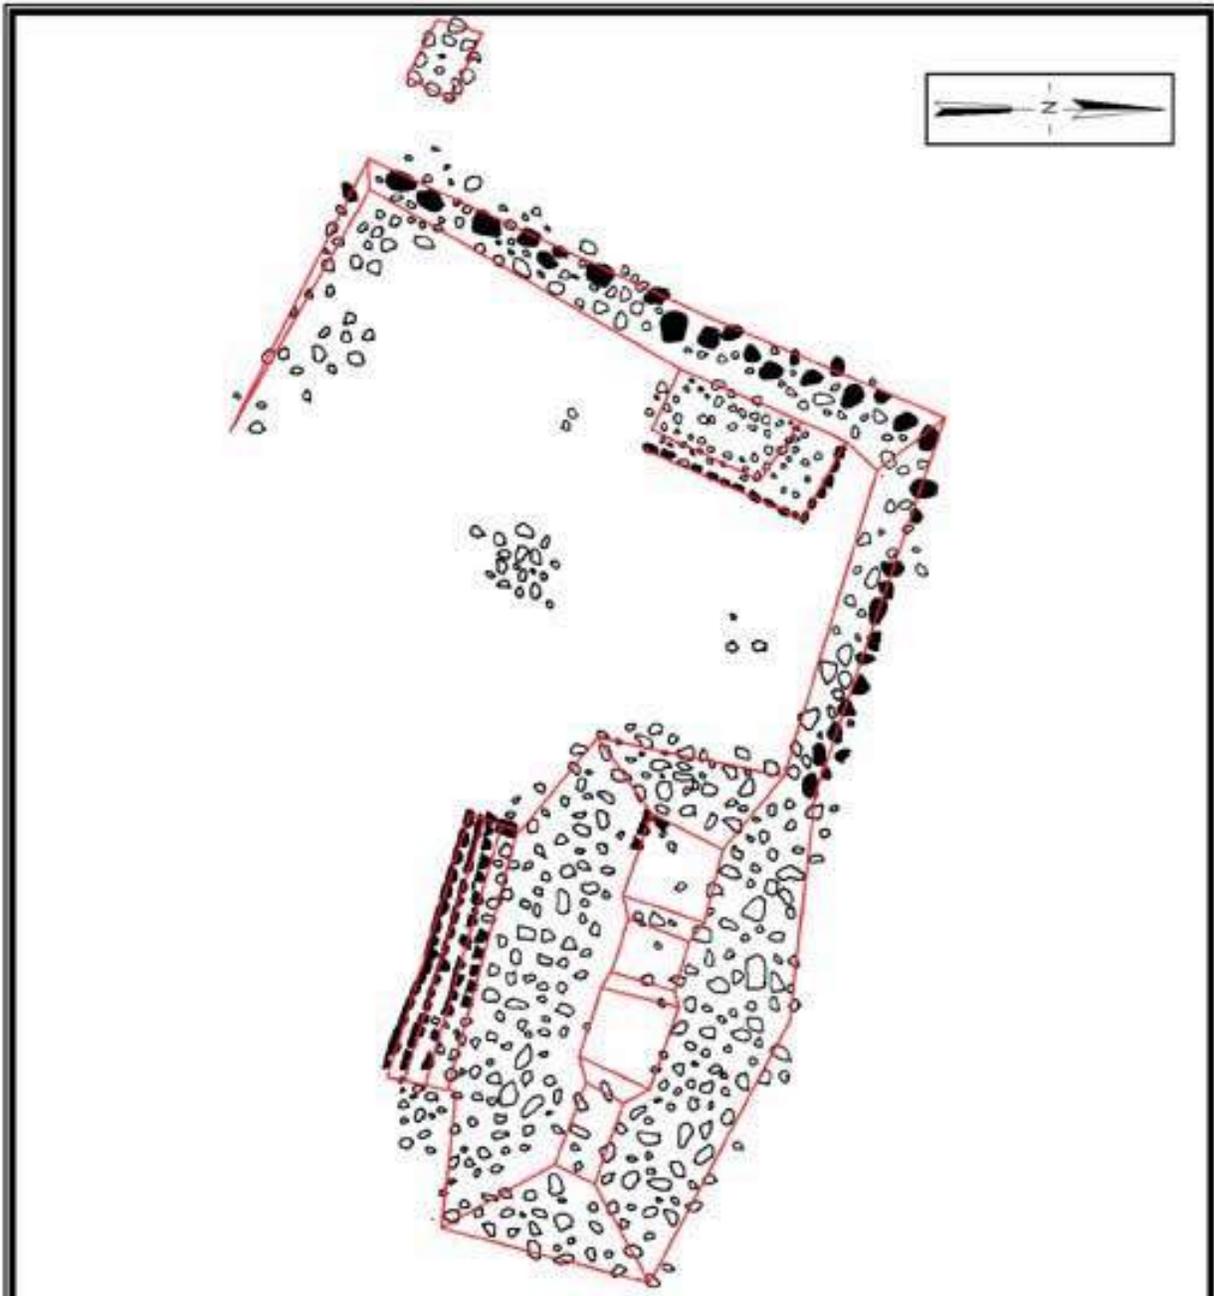
Figure 6.2: Drawing of Ichmul de San Jose Structure 8
(Dibujo de la Estructura 8 de Ichmul de San José).

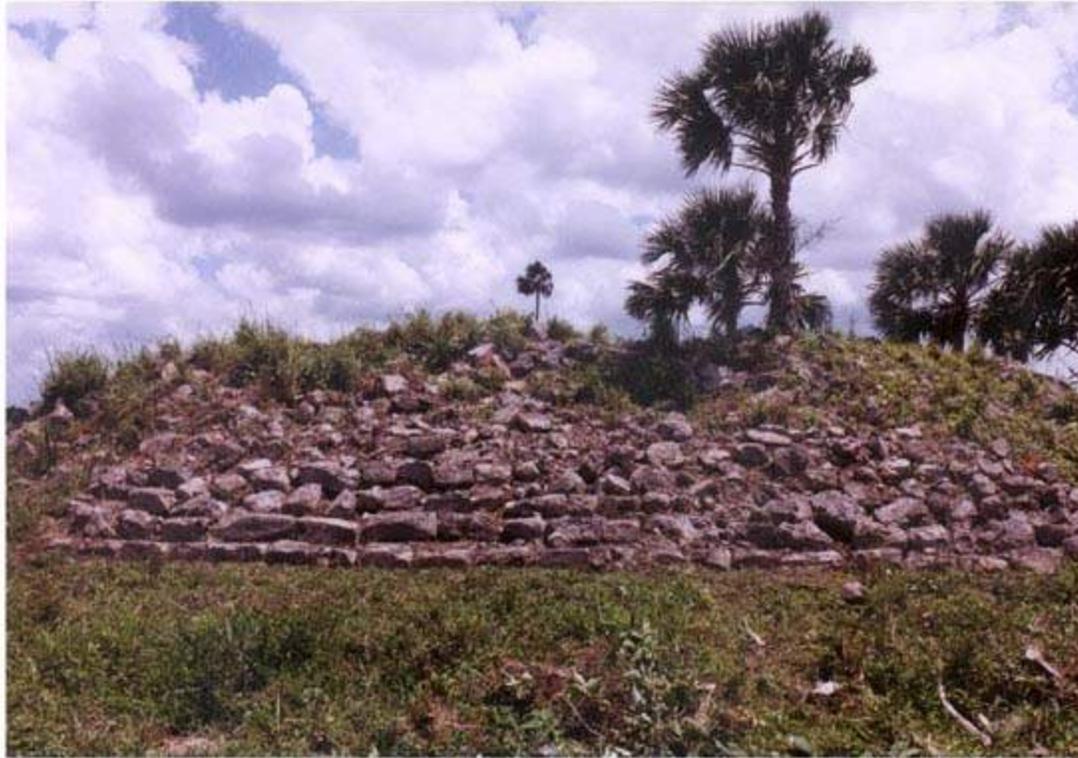
Plate 6.2: View north to Ichmul de San Jose Structure 8; note well-preserved stairway (Vista hacia el norte en dirección a la Estructura 8 de Ichmul de San José; nótese el buen estado de preservación de la escalinata).

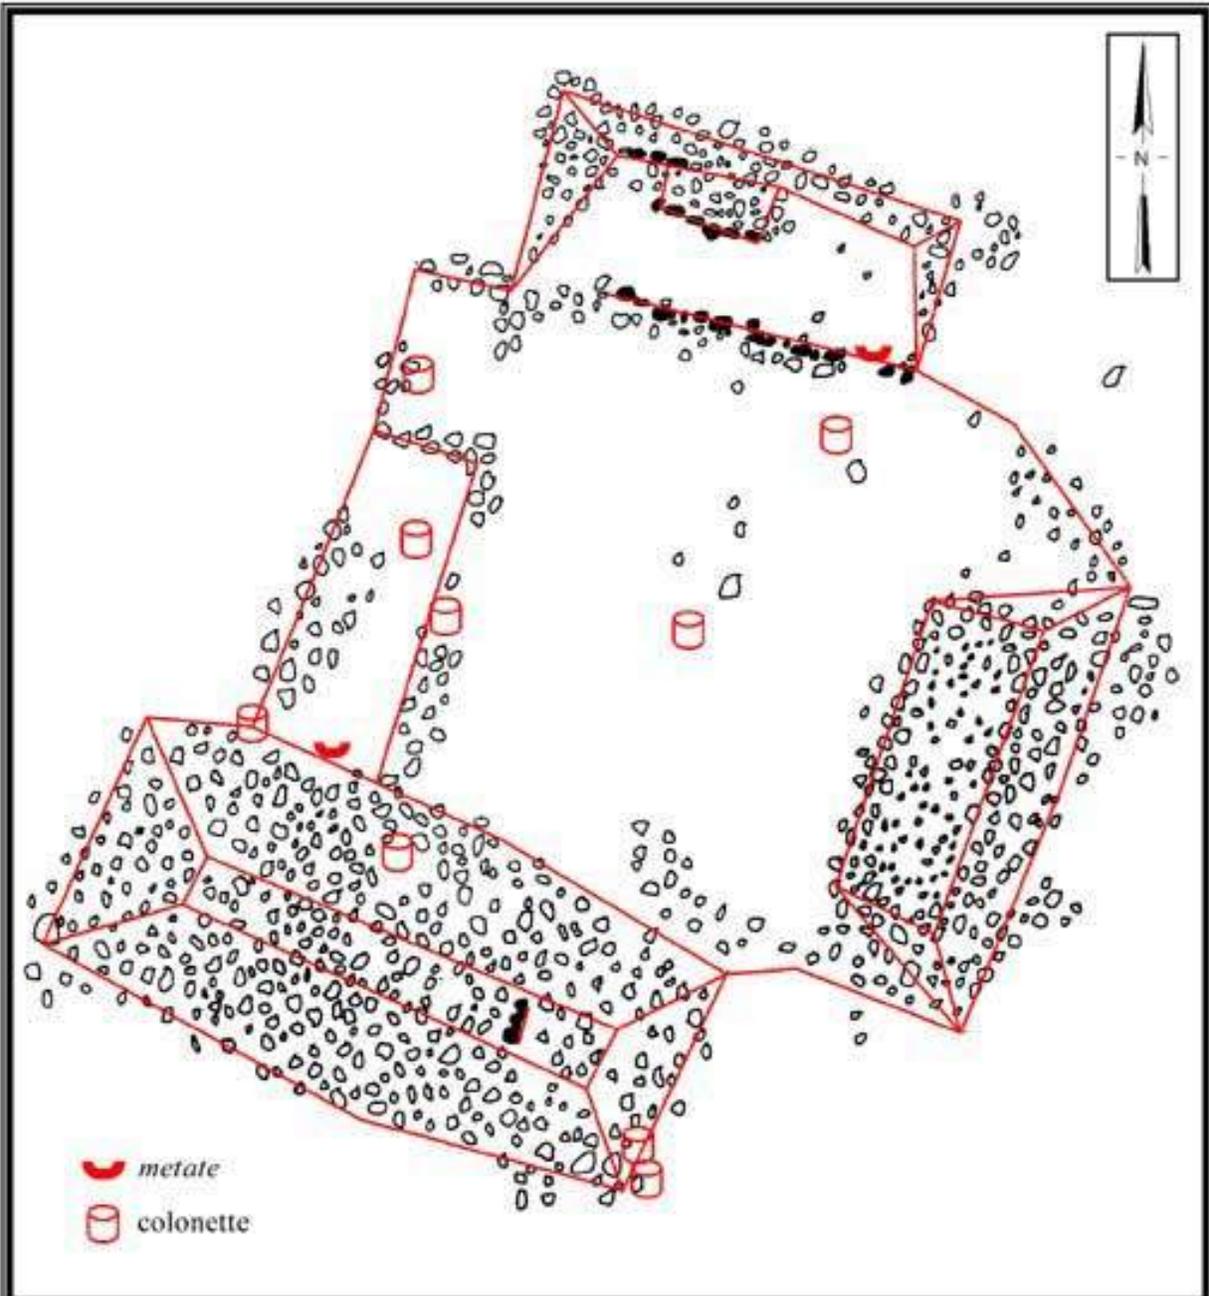
**Figure 6.3: Drawing of Ichmul de San Jose Structure 11
(Dibujo de la Estructura 11 de Ichmul de San José).**

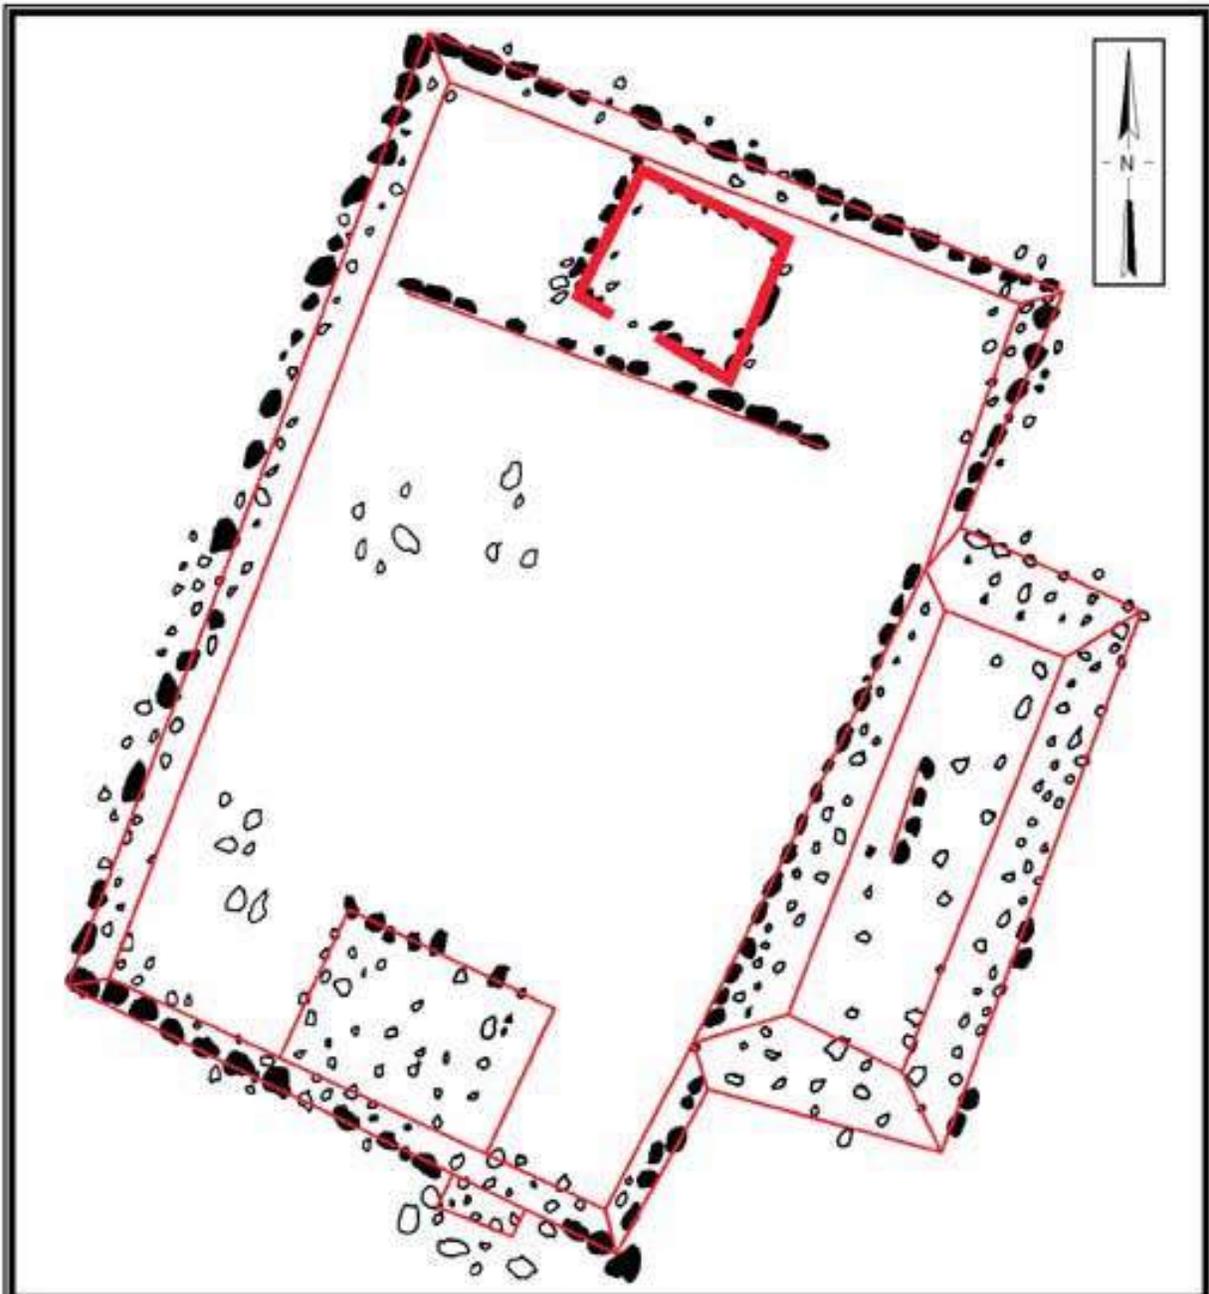
**Figure 6.4: Drawing of Ichmul de San Jose Structure 12
(Dibujo de la Estructura 12 de Ichmul de San José).**

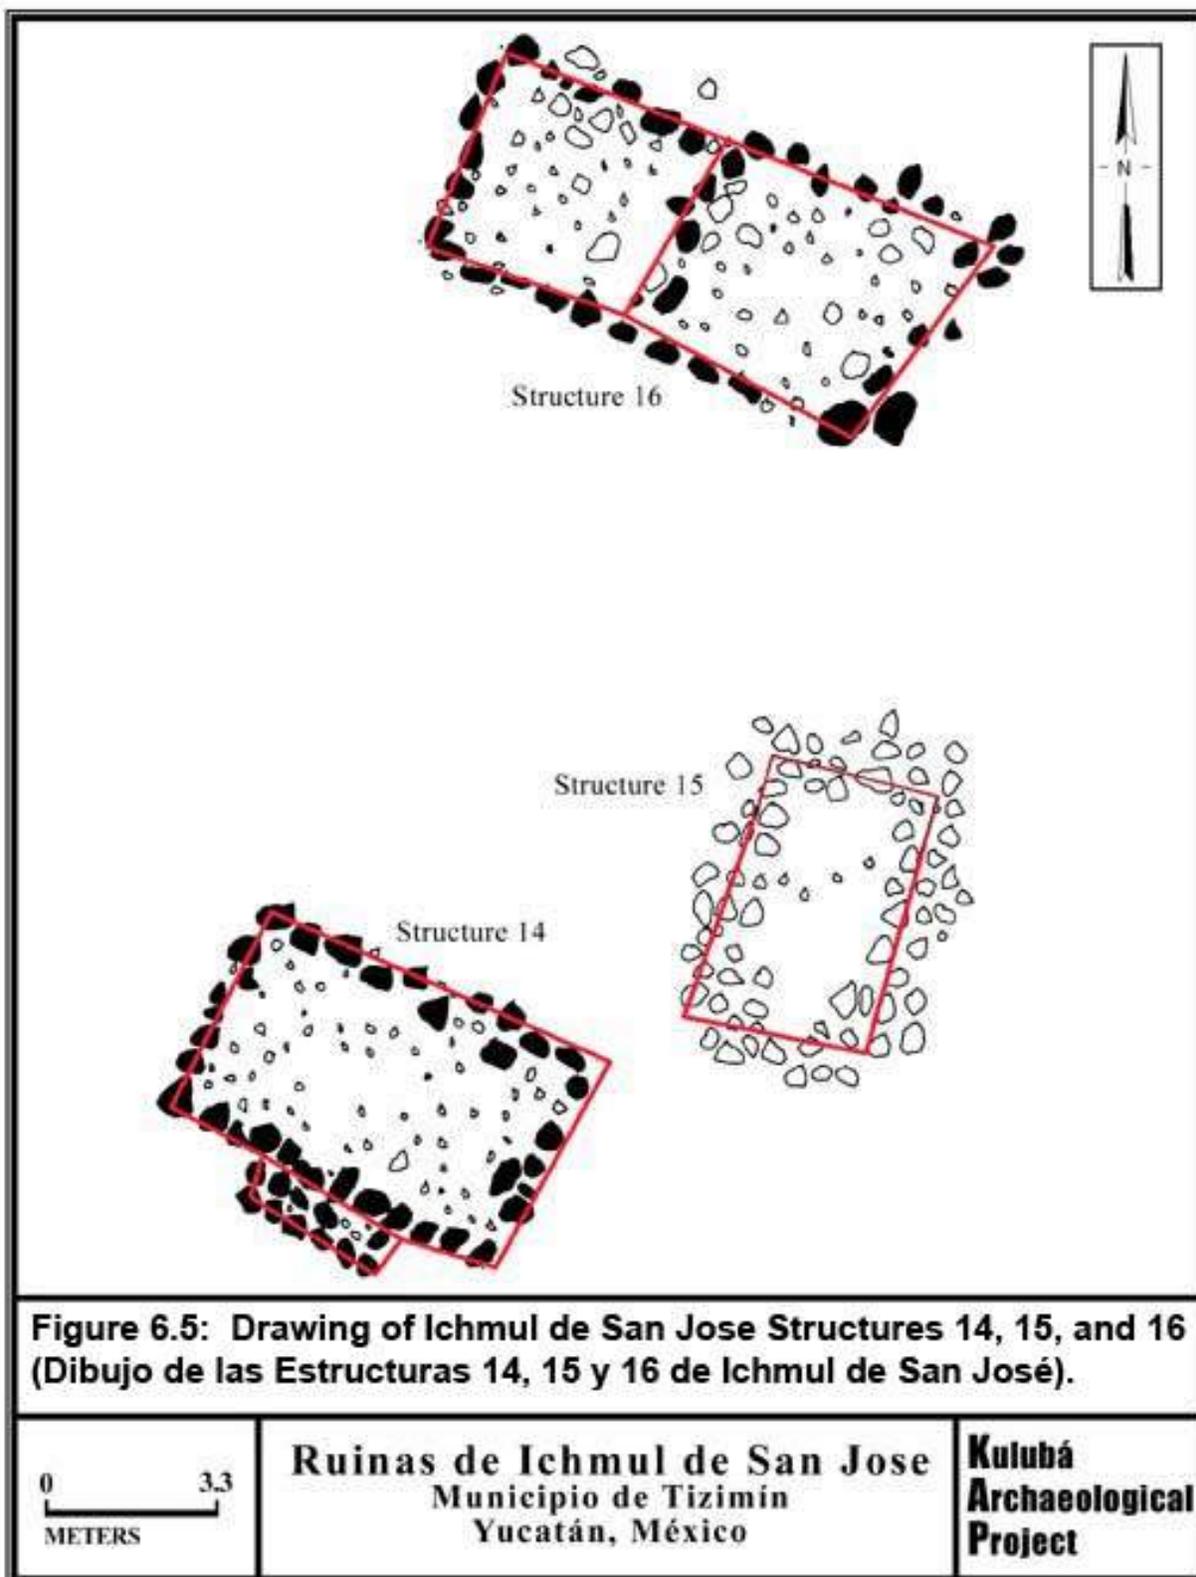
Figure 6.5: Drawing of Ichmul de San Jose Structures 14, 15, and 16 (Dibujo de las Estructuras 14, 15 y 16 de Ichmul de San José).

Estos puntales ensamblados de dos habitaciones unen el lado norte del patio compartido con las Estructuras 14 y 15 ([Figura 6.5](#)). Su ángulo SE se encuentra a 7m al N del ángulo NO de la Estructura 15. Sus dimensiones generales son de 10m en dirección E-O x 4.2m en dirección N-S. Una división interior corre por el centro de la estructura, creando recintos oeste y este. En tanto que no se hallaron jambas de puertas, parece probable que la casa mirara al sur, hacia el patio.

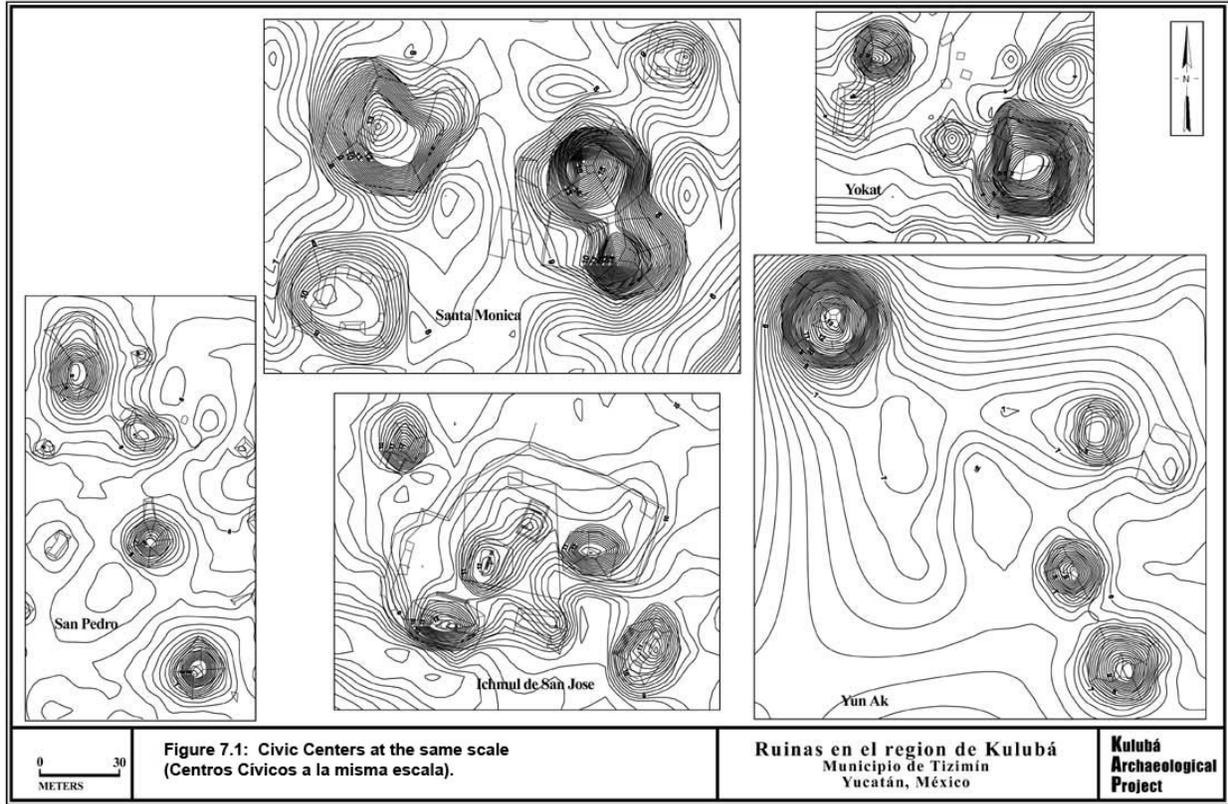
CUADRO 7.1 Volúmenes Cívicos Comparativos	
Sitio – Estructura	Volumen (m ³)
Santa Mónica – Estructura 1	5,949
Kulubá – Estructura 10i5*	4,361
Yokat – Estructura 1	3,765
Yun Ak – Estructura 1	3,518
Ichmul de San José – Estructura 1	728
San Pedro – Estructura 1	416
*Cálculo hecho en base a las descripciones y mapas de Andrews IV (1941) y Barrera Rubio <i>et al.</i> (2001).

El análisis de la arquitectura cívica en la región de Kulubá depende de métodos genéricos como los cálculos volumétricos y los estudios de distribución ([Figura 7.1](#)). Un argumento tipo puente de unión muy utilizado en la arqueología maya, sostiene que el volumen de un edificio cívico se corresponde con su importancia política (Garza T. y Kurjack 1980; Turner *et al.* 1981). El [Cuadro 7.1](#) compara el volumen de la estructura cívica más grande de cada sitio. El hecho sorprendente que surge a partir de este ejercicio es que la pirámide principal de Santa Mónica es más voluminosa que la análoga estructura de mayor tamaño de Kulubá. Ciertamente, hay más pirámides cívicas en Kulubá que en Santa Mónica, de modo que el volumen cívico total es mayor en el sitio anterior. A pesar de ello, debe mencionarse que Kulubá no tiene un edificio monumental cívico que empequeñezca nada que se haya encontrado en sus centros de segundo orden. También resulta interesante que Santa Mónica no es el único sitio cuyo volumen cívico es comparable al de Kulubá; las principales estructuras cívicas de Yokat y Yun Ak también son de tamaño considerable.
