## **El Edificio 4, un Palacio en Tula Grande, el Aposento del Rey Tolteca**

**Año de Investigación:** 2007

**Ubicación:** Tula de Allende, Estado de Hidalgo, México

**Sitio:** Zona Arqueológica de Tula

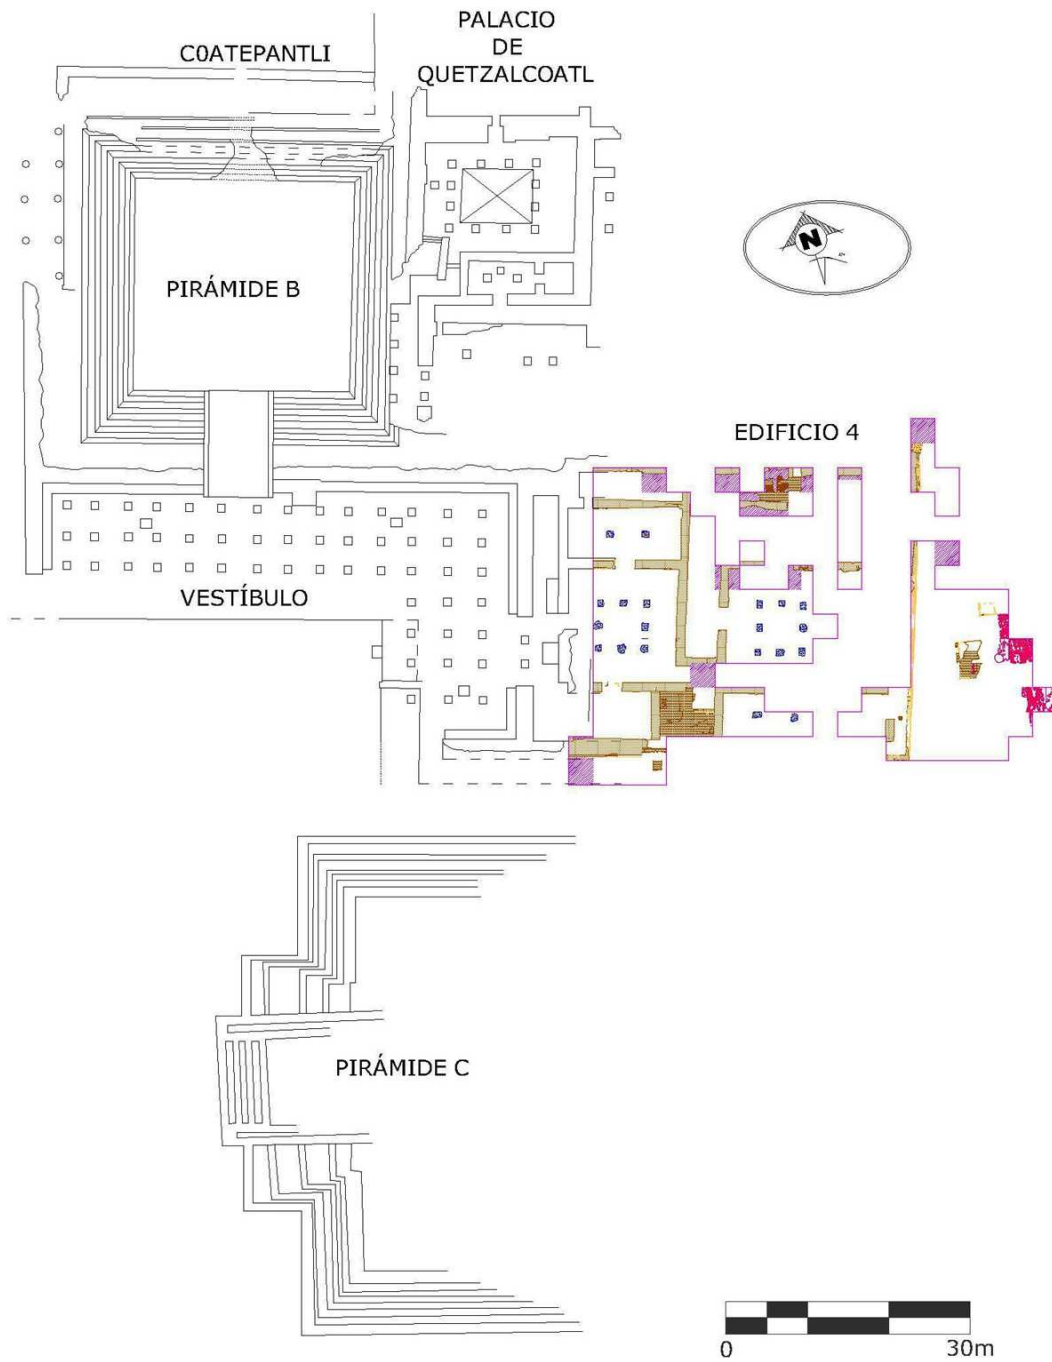
**Figura 5. El Edificio 4 y su ubicación en el sector noreste del Recinto Principal.**

El Edificio 4 se ubica en el sector noreste del Recinto Sagrado de Tula Grande ([Figuras 4 y 5](#)); del lado norte colinda con la estructura conocida como Palacio de Quetzalcoatl, en la esquina noroeste se localiza la llamada Pirámide B, donde se encuentran los Atlantes, la parte oeste es la entrada del Edificio 4, cuyo acceso es por el Vestíbulo Este y es por donde se comunica con la Pirámide B en su parte frontal, por lo que esta vía de comunicación hace que entre la Pirámide B y el Edificio 4 compartieran un vínculo muy estrecho, cuyas actividades se encontraban relacionadas; se propone (Mastache,

[Figura 5](#). El Edificio 4 y su ubicación en el sector noreste del Recinto Principal.

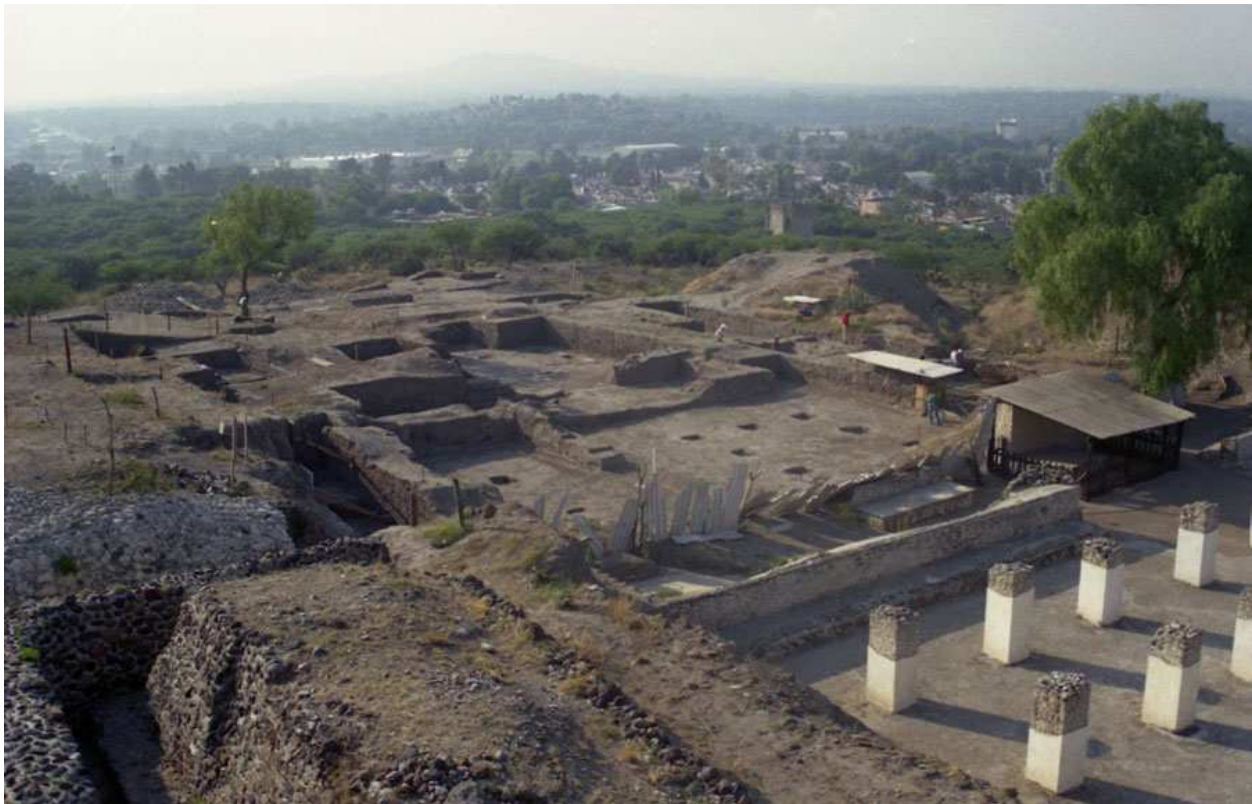
**Figura 6. Panorámica del Edificio 4 y sus áreas exploradas, vistas desde el noroeste.**

Tomando en cuenta los trabajos realizados por Acosta (1956, 1960), quien dejó al descubierto la entrada, banqueta-altar y tres estancias del Edificio 4, mas el área explorada durante las excavaciones del 2002 al 2004, podemos decir que en conjunto es una estructura rectangular de 64 m de largo en dirección este-oeste, por 42 m de ancho en dirección norte-sur aproximadamente, cubriendo un área cerca de 2, 688 m<sup>2</sup> desde la base de la estructura, hasta el muro que divide el acceso del edificio con el vestíbulo ([Figuras 6 y 7](#)). Presenta la misma orientación general de 17° al Este del Norte Geográfico con respecto al resto de las estructuras del recinto (Acosta, 1944:126).

[Figura 6](#). Panorámica del Edificio 4 y sus áreas exploradas, vistas desde el noroeste.

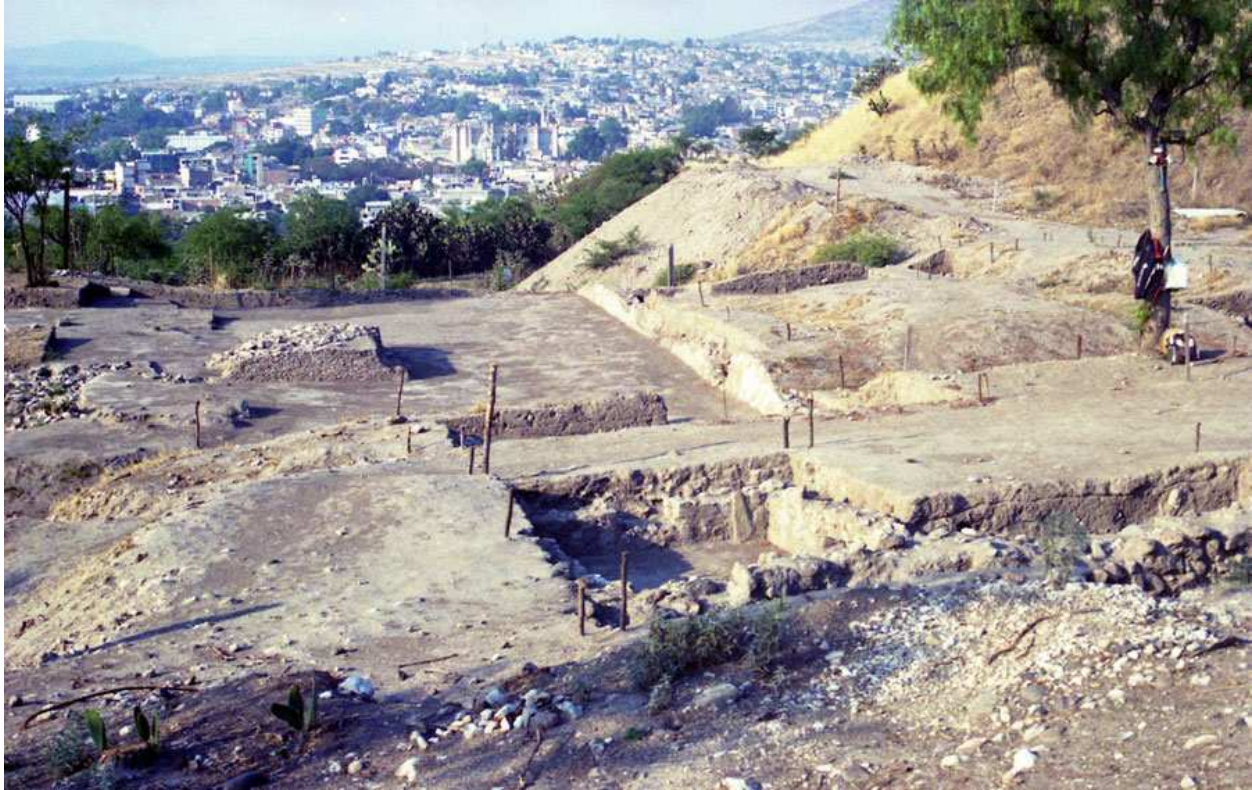
**Figura 7. Sector este del Edificio 4.**

[Figura 7](#). Sector este del Edificio 4.

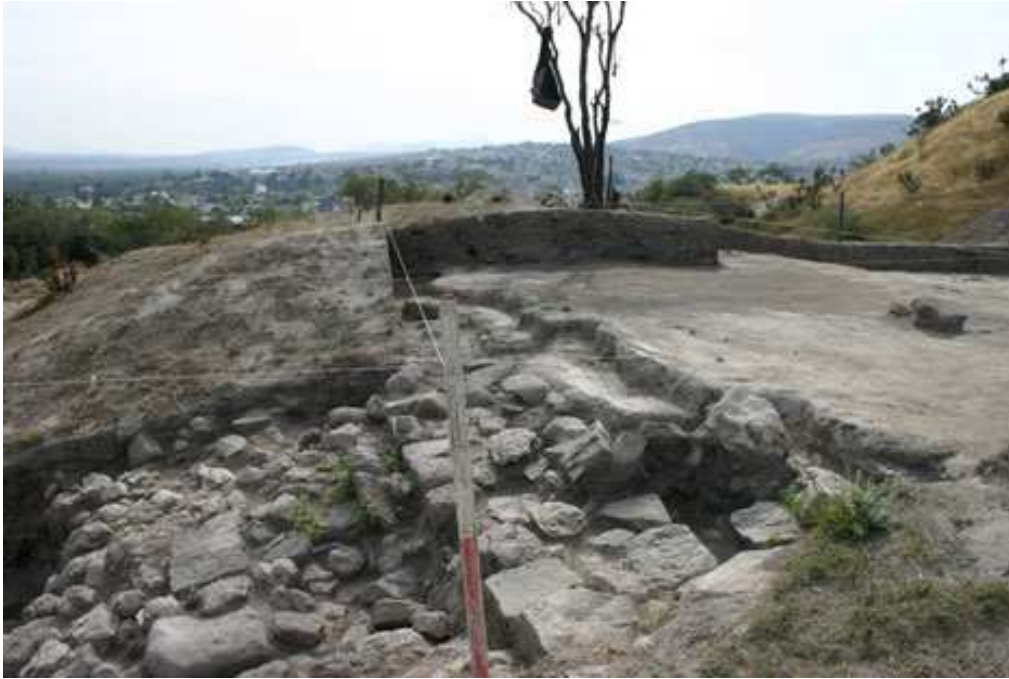
**Figura 11. Límite este de la estructura en donde se aprecia parte de la cimentación y núcleo. (foto cortesía Dan Healan)**

alineamientos en dirección norte-sur de piedras de basalto careadas, cuyos grosores son de 60 cm en promedio ([Figura 11](#)).

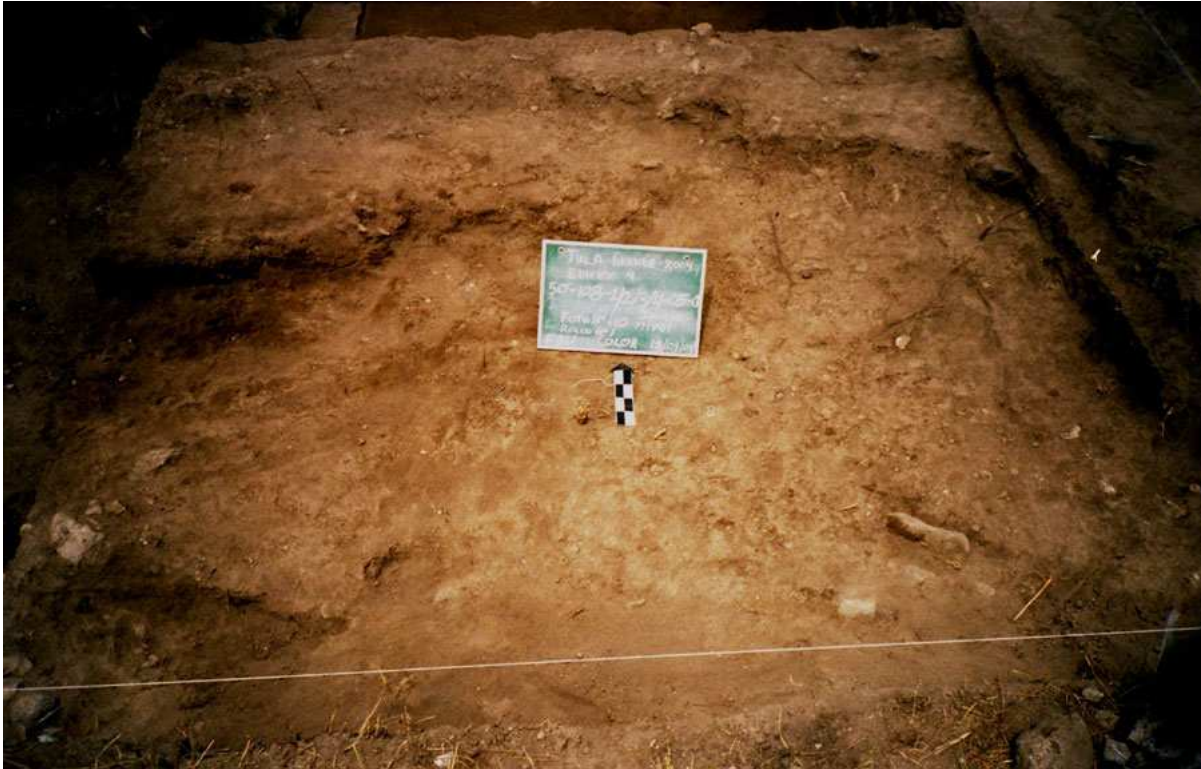
**Figura 12. Detalle del núcleo de adobe como parte de la cimentación del edificio.**

Otro elemento que sirvió como cimentación de esta estructura fue el uso del adobe a través de cajones para la contención, dar mayor volumen, y subir el nivel de piso de algún área en particular, como lo fue en los espacios con escalinatas en la estancia sur (espacio 15) y en las escalinatas al norte del patio abierto, en los altares del patio abierto, y en el sardinel a la entrada del cuarto identificado como espacio 5 ([Figura 12](#)).

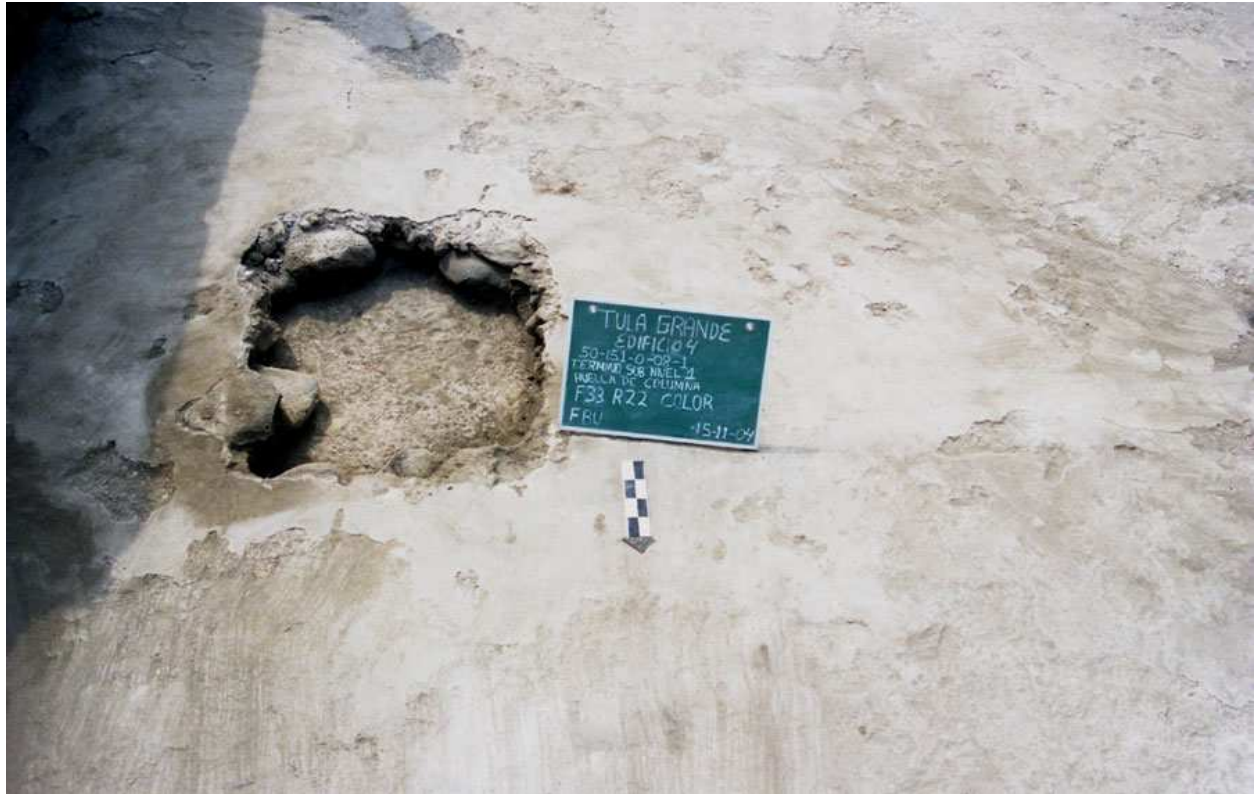
**Figura 13. Estado de conservación del piso de estuco y huella de pilar donde se aprecian los materiales constructivos del piso tolteca.**

Una vez que se levantó el núcleo de la estructura para darle volumen, se erigieron los muros y pisos que constituyen la forma de esta unidad palaciega; los pisos se construyeron utilizando diversos materiales, donde primero se colocó una capa de adobe o tierra compactada arcillosa, mezclada con escasos guijarros de tepetate para nivelar la superficie, de 20 a 26 cm de espesor sobre el núcleo de piedra de basalto, enseguida, sobre la compactación de adobe, se cubrió con otra capa de piedra caliza (tepetate molido) del tamaño de gravilla con un espesor de 2 a 10 cm a manera de firme, y por último, un enlucido de estuco de 0.3 hasta 0.5 cm de grosor (incluso en unos casos se aprecia un enlucido con 1 cm de espesor) que cubría toda la superficie para obtener un piso uniforme y liso ([Figura 13](#)).

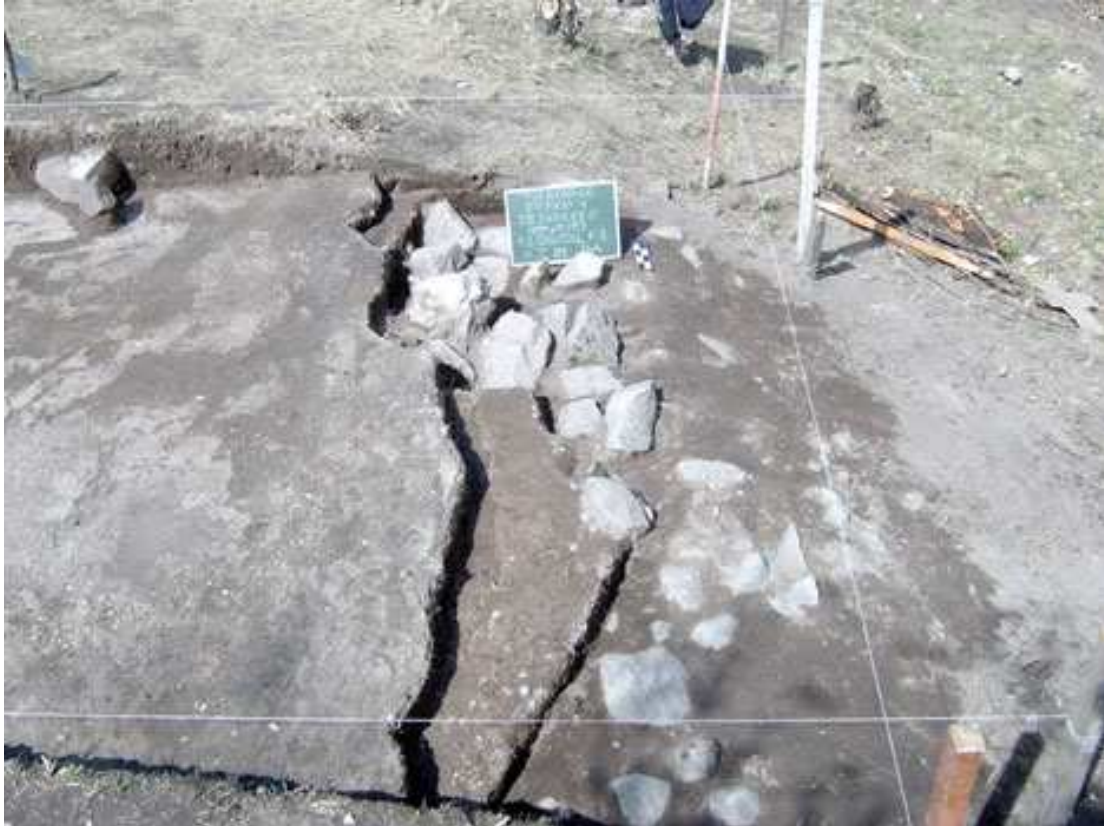
**Figura 14. Obsérvese la deposición de pisos en el límite este del edificio.**

Al respecto estas evidencias las observamos en el límite este del patio abierto, donde se registraron al menos 6 niveles de pisos sobrepuestos en menos de 60 cm de profundidad; así también en el pasillo exterior, al suroeste del edificio contamos con dos pisos en menos de 15 cm ([Figura 14](#)).

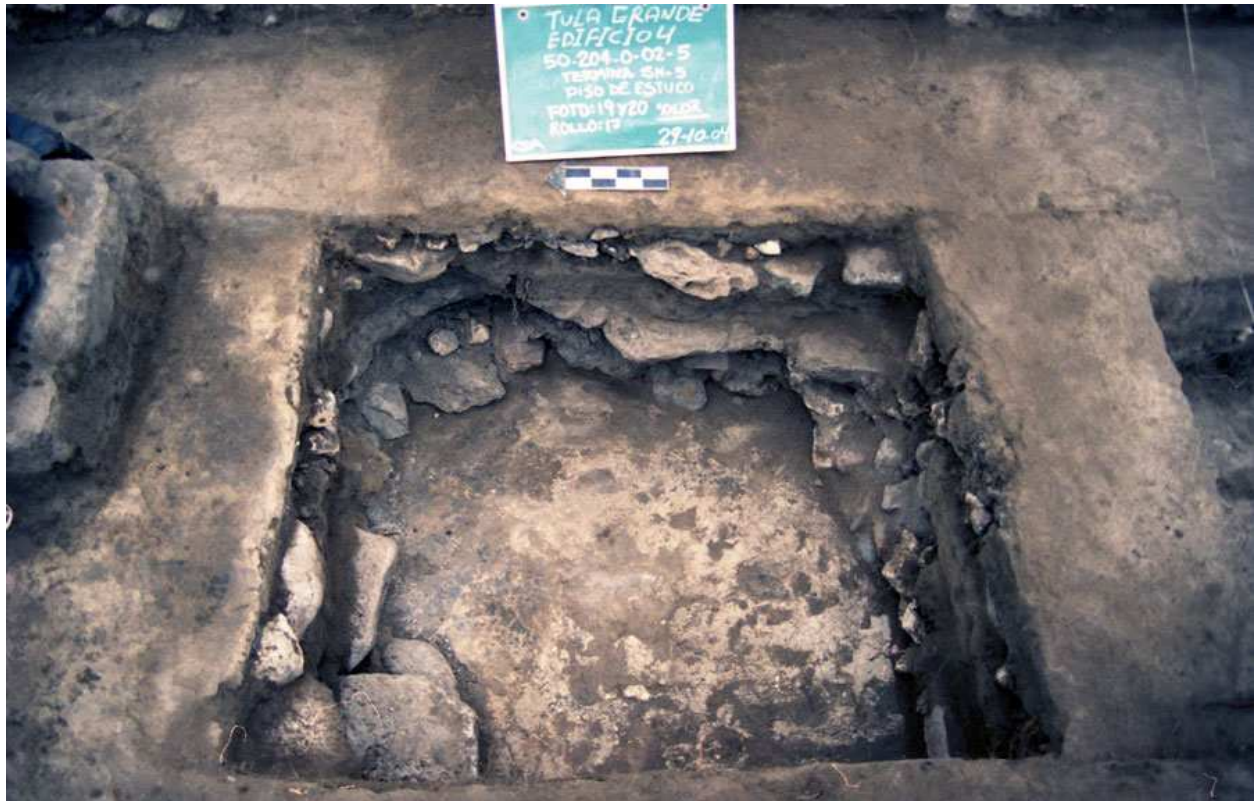
**Figura 15. Detalle de las diversas remodelaciones que sufrió el Edificio 4 sobre otro piso que se observa al final, posiblemente de una subestructura.**

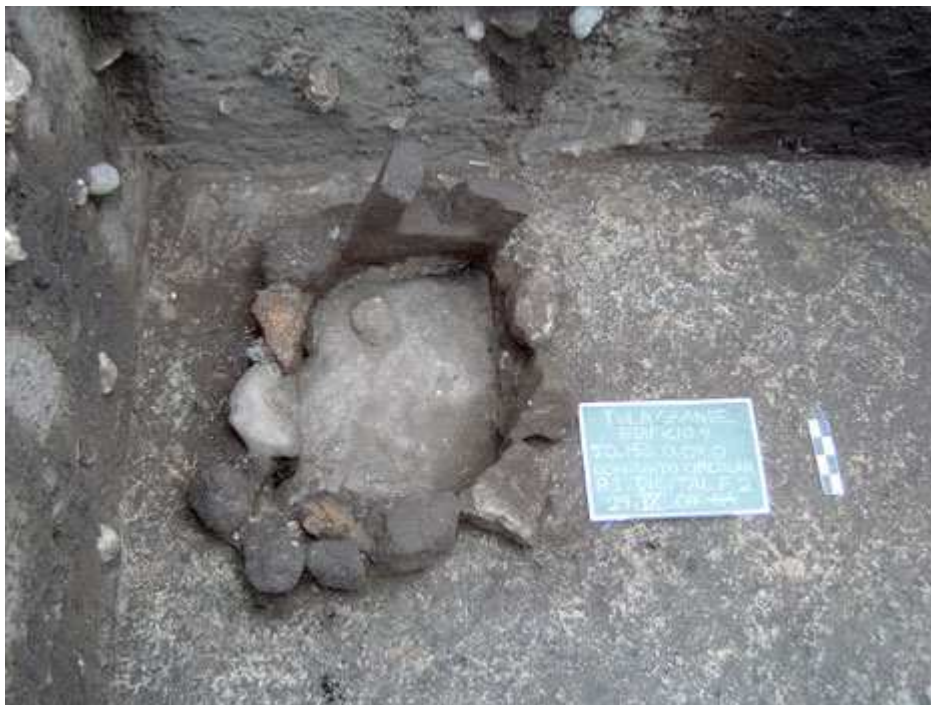
**Figura 16. Conjunto circular de material reutilizado sobre huella de pilar, después del abandono del Palacio al Este; obsérvese al interior de la huella donde se tienen restos del piso de estuco de la posible subestructura.**

Como parte de esta subestructura, es posible que por igual forme parte la evidencia de un piso, dispuesto al interior y desplante de las huellas de pilares del segundo cuarto porticado (espacio 13) ([Figura 16](#)).

[Figura 16](#). Conjunto circular de material reutilizado sobre huella de pilar, después del abandono del Palacio al Este; obsérvese al interior de la huella donde se tienen restos del piso de estuco de la posible subestructura.

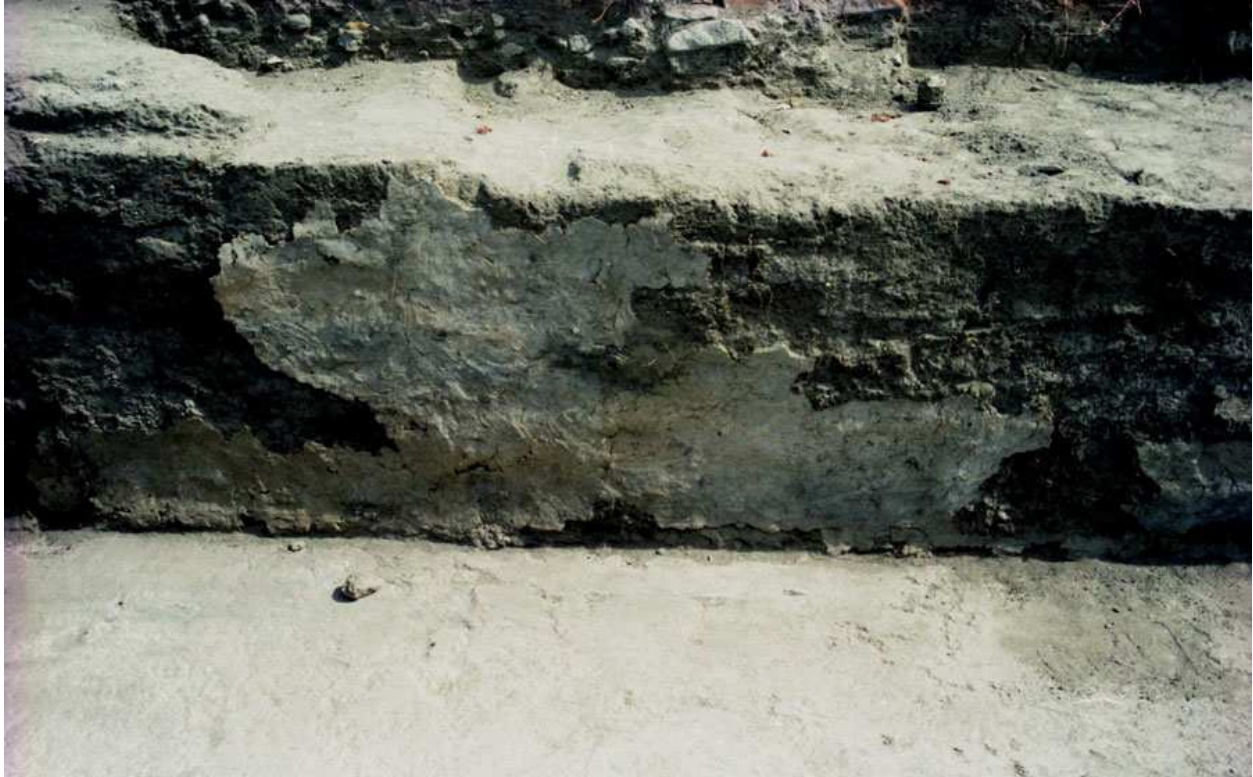
**Figura 17. Estado de conservación de los muros de adobe donde se aprecia el núcleo compuesto por bloques y recubiertos con una capa de arcilla; éstos desplantan directamente de los pisos sin evidencias de banquetas.**

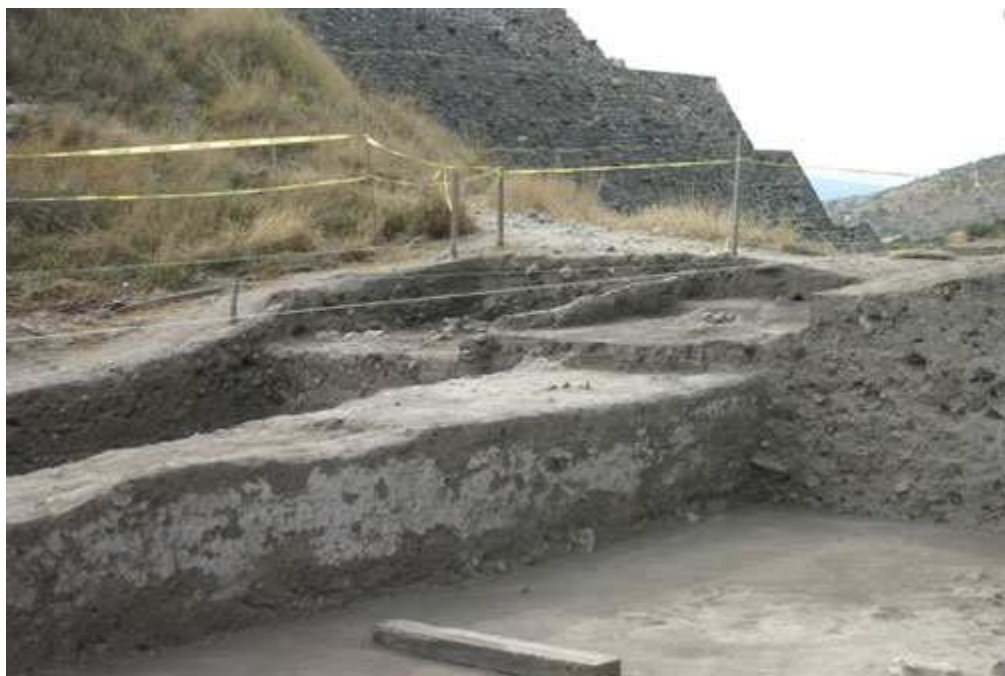
**Figura 18. Muro de adobe del límite suroeste del edificio, éste presenta un ancho mayor al resto de los muros liberados, además el piso de estuco continúa por debajo del muro. (foto cortesía Dan Healan)**

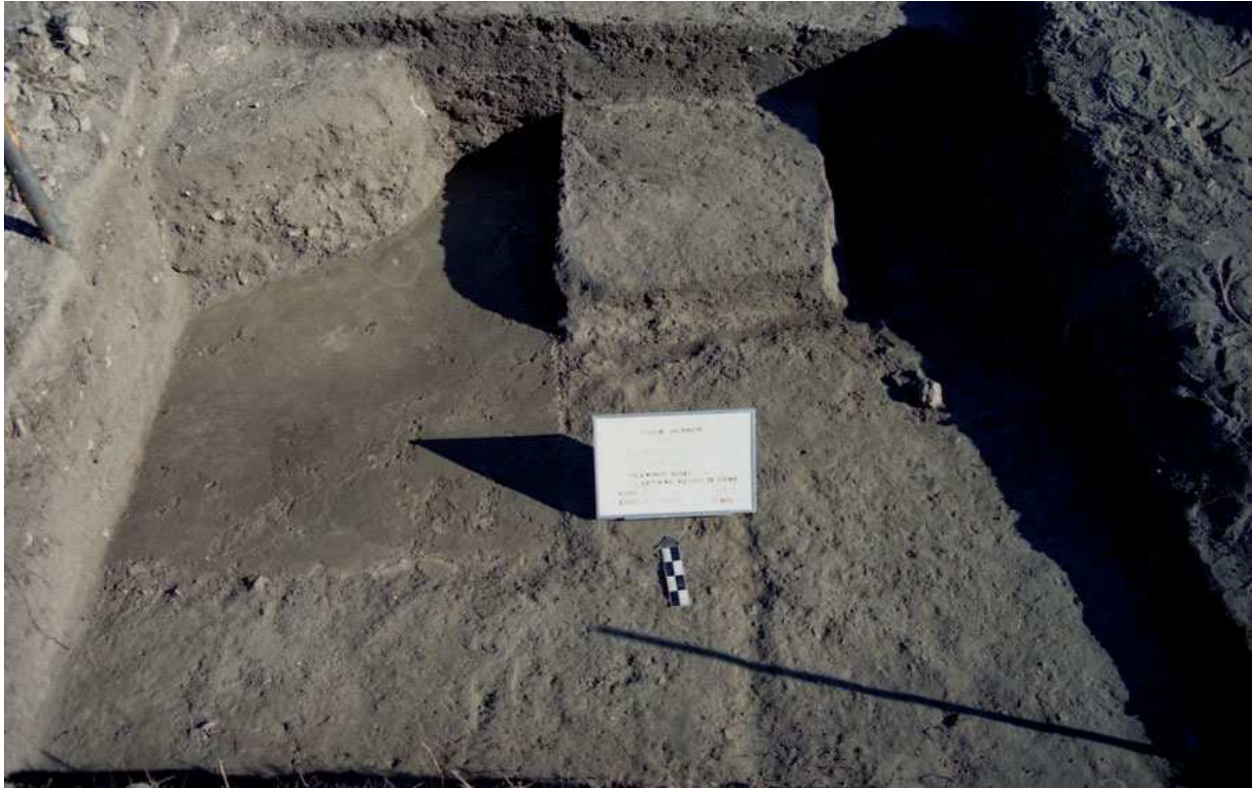
**Figura 19. Detalle del piso de estuco y muro de adobe que se encuentran por debajo del resto de los elementos constructivos del Edificio 4, correspondientes a la última etapa constructiva.**

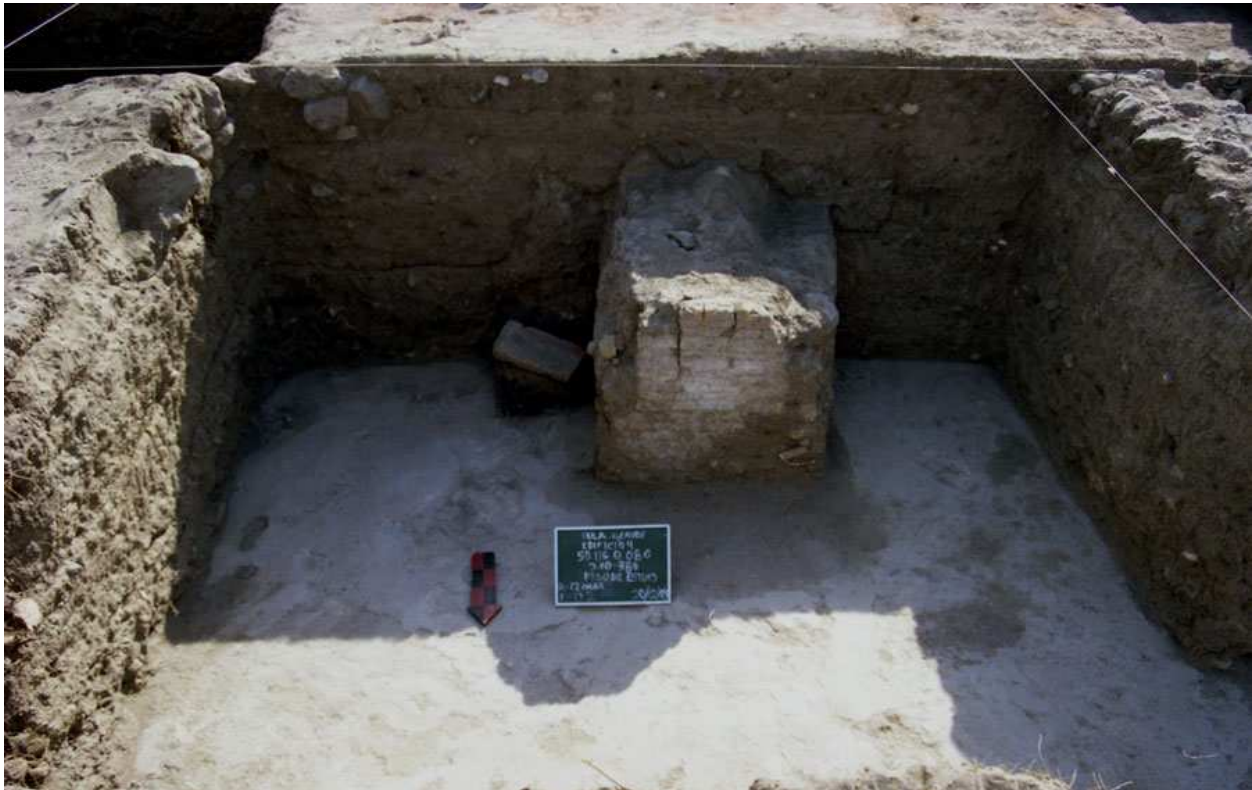
**Figura 20. Acceso de la segunda sala porticada con el pasillo, se aprecia el estado de conservación del muro que estuvo expuesto al fuego por la madera utilizado como jambas, a nivel del piso se observa la huella de la misma.**

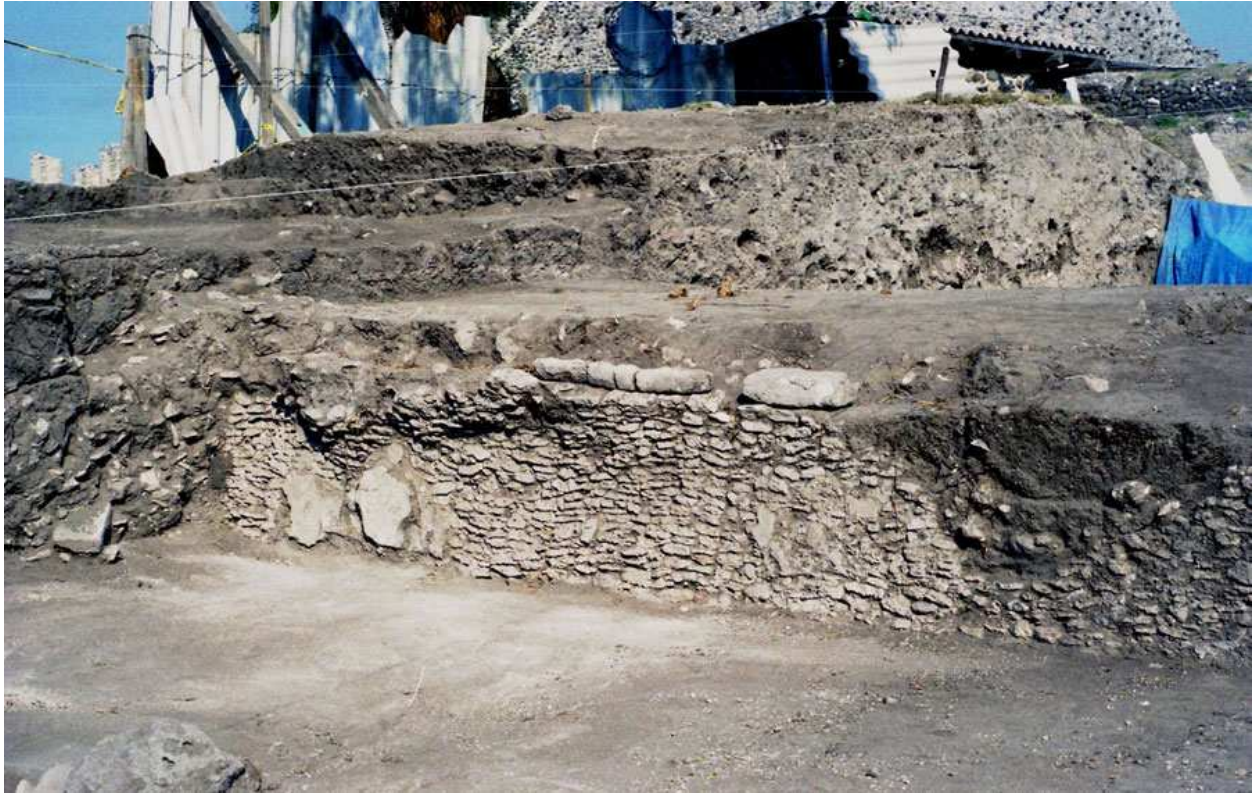
**Figura 22. Estado de conservación del muro de lajas “small stone” en el límite suroeste de la estructura, en ella se observa la altura parcial delimitada por cornisas de cantera.**

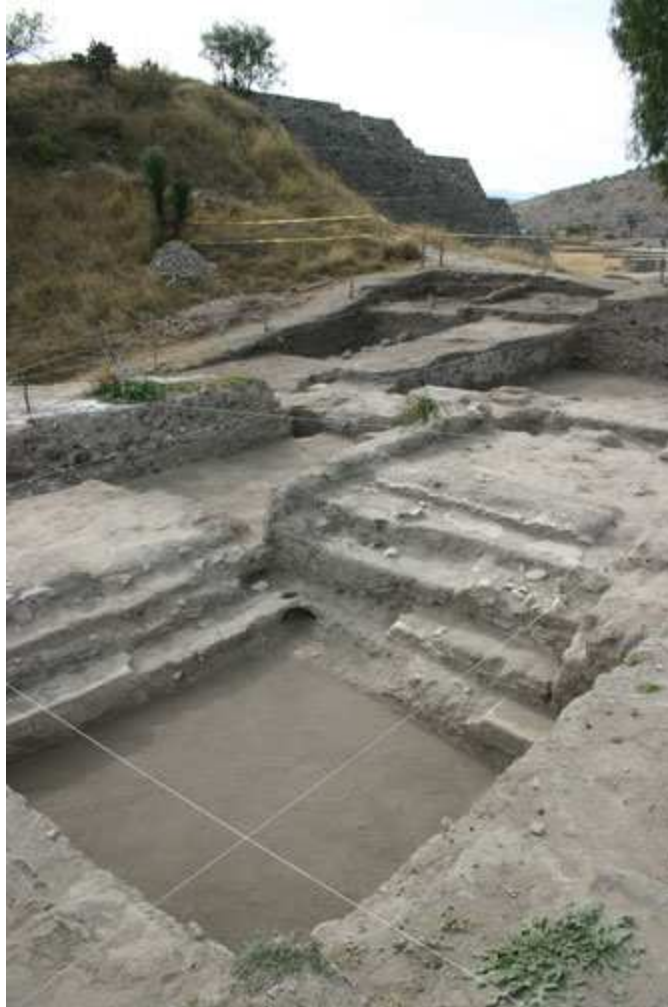
**Figura 23. El uso de lajas de tepetate por igual fue utilizado para la construcción de escalinatas del edificio. (foto cortesía Dan Healan)**

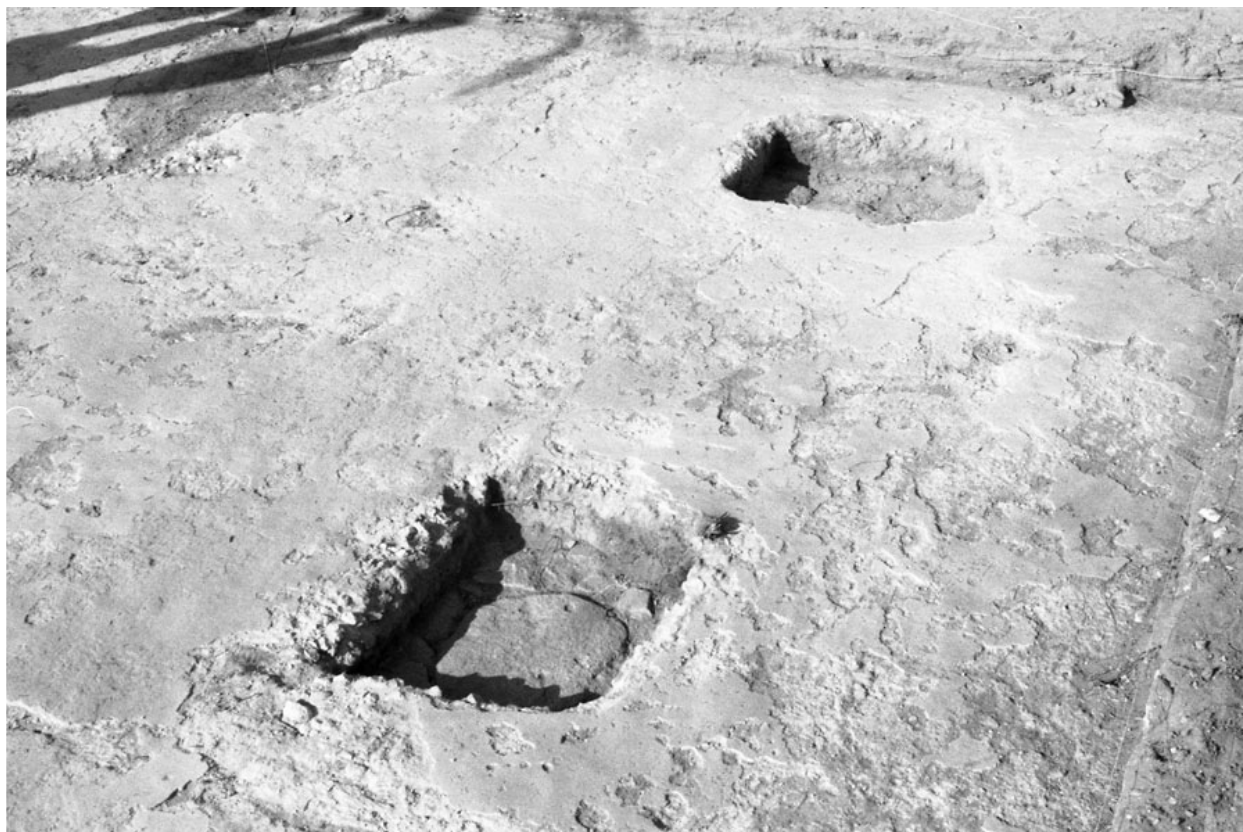
**Figura 24. Estado de conservación de las huellas de pilares de la primera sala porticada, donde se observa la base de piedras de basalto.**

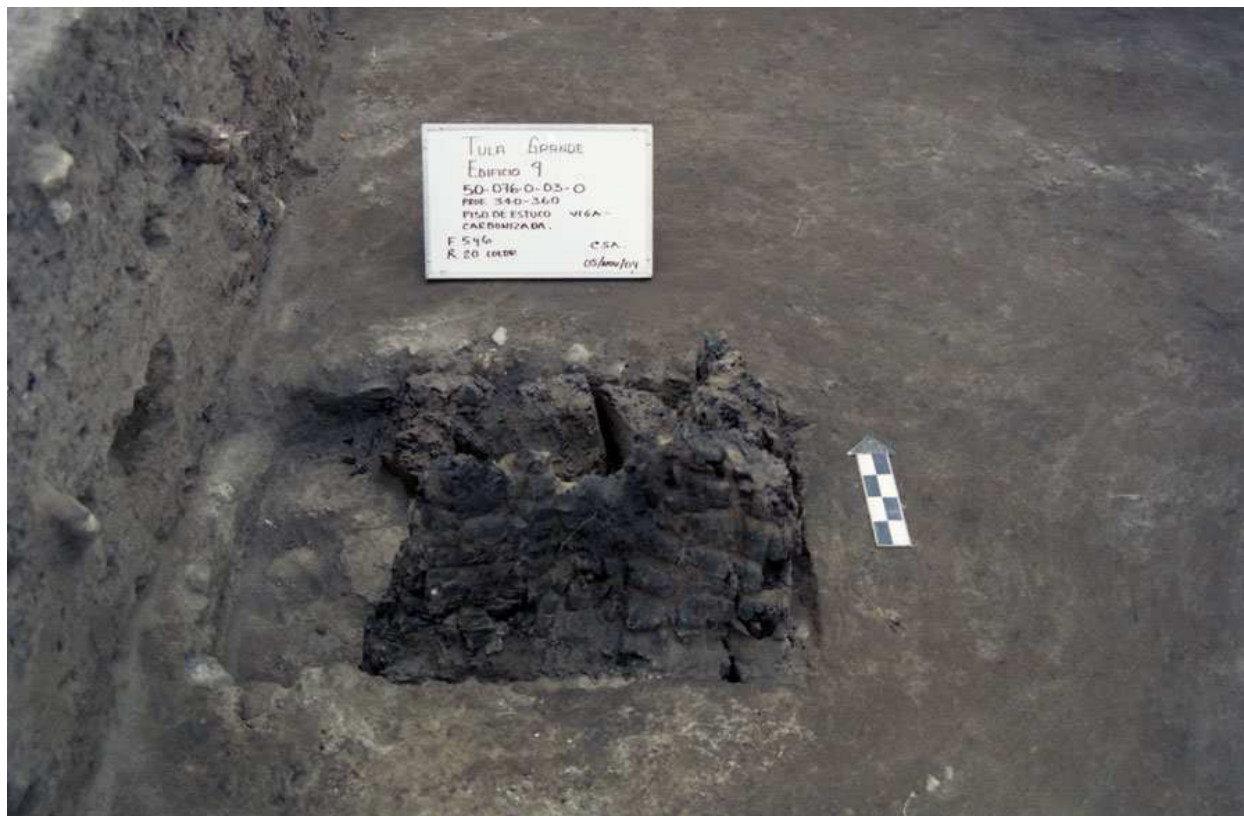
**Figura 25. Restos de uno de los pilares que sirvieron como sostén de la techumbre del edificio, podemos ver el uso de tabloncillos de madera cubriendo el núcleo de adobe.**

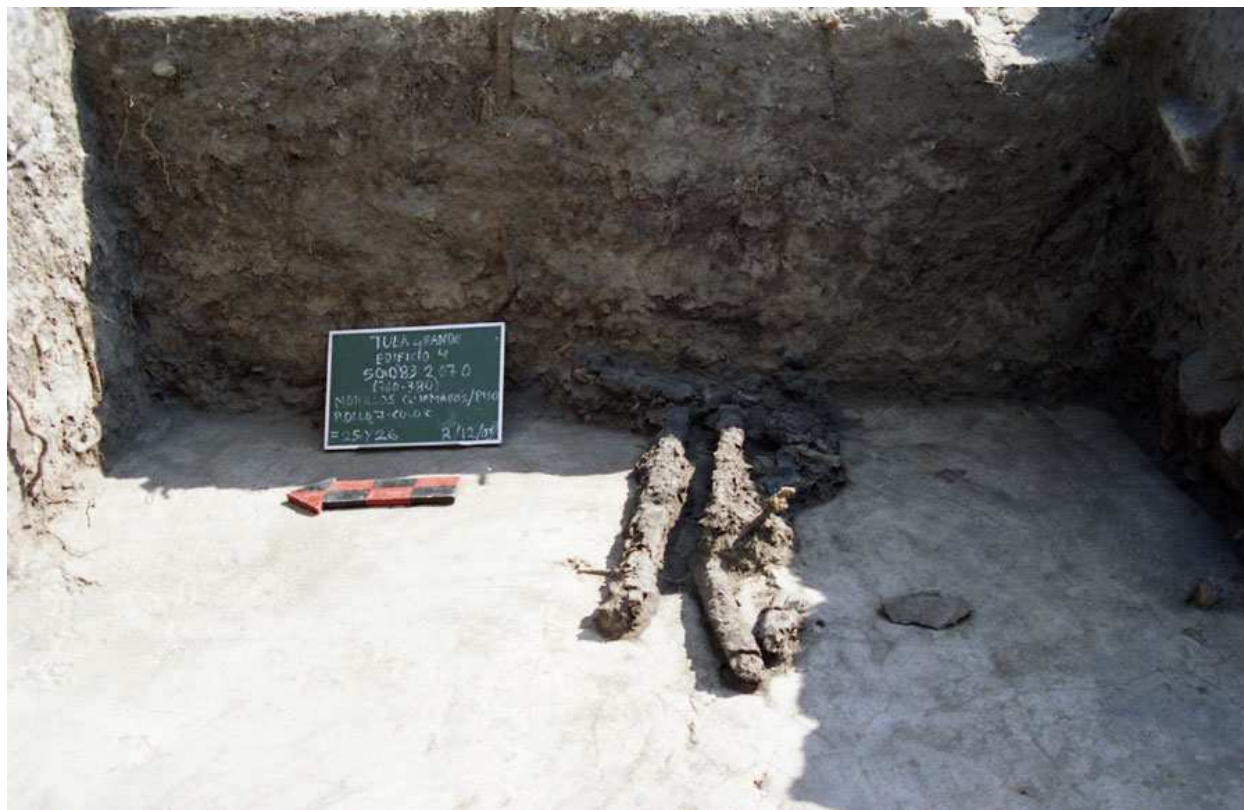
**Figura 26. Evidencia del uso de morillos y vigas como parte del sistema constructivo empleado para la construcción del techo del Edificio 4.**

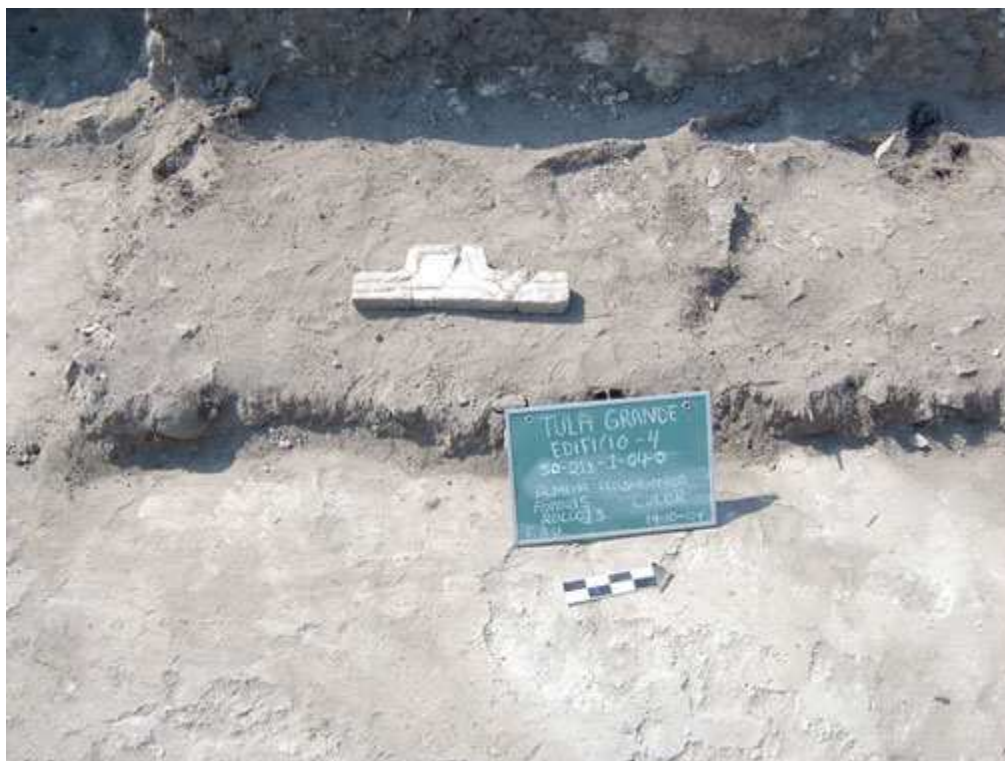
**Figura 27. Fragmento de almena que formó parte del coronamiento o remate de los techos como parte del decorado del edificio.**

Como últimos elementos observables que formaron parte del diseño arquitectónico del Palacio al Este, se tiene la evidencia de una serie de artefactos trabajados en piedra de cantera, como lo son unos con diseños de clavos arquitectónicos en forma cónica y con círculos concéntricos en la superficie mayor, representando chalchihuites; igual se recuperaron numerosos fragmentos de almenas en forma de “T” invertida.

La distribución de estos materiales se ubicaron como material de derrumbe del techo colapsado hacia las estancias abiertas, como en el patio abierto principalmente del lado oeste, por lo que posiblemente debieron utilizarse como elementos decorativos en el coronamiento del techo del edificio para dar mayor vista ([Figura 27](#)).

[Figura 27](#). Fragmento de almena que formó parte del coronamiento o remate de los techos como parte del decorado del edificio.

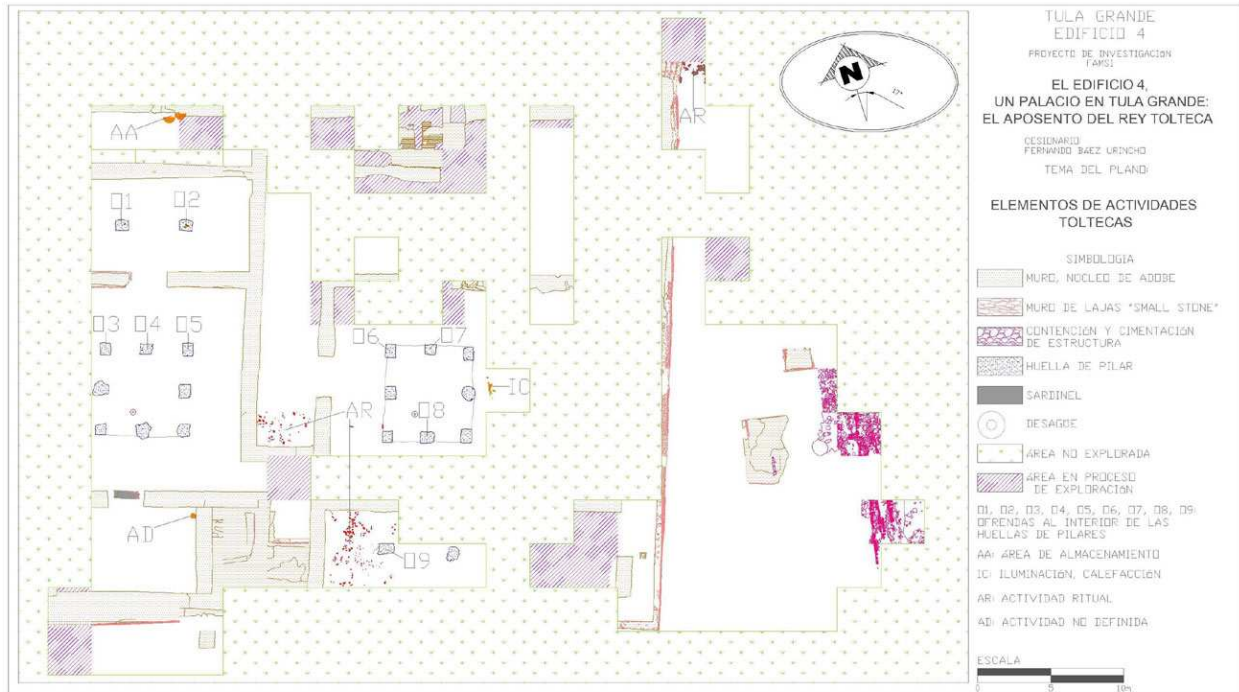
**Figura 28. Plano de distribución de espacios del Edificio 4 y materiales muebles como parte de las actividades ejercidas en el palacio, previos al abandono y destrucción del mismo.**

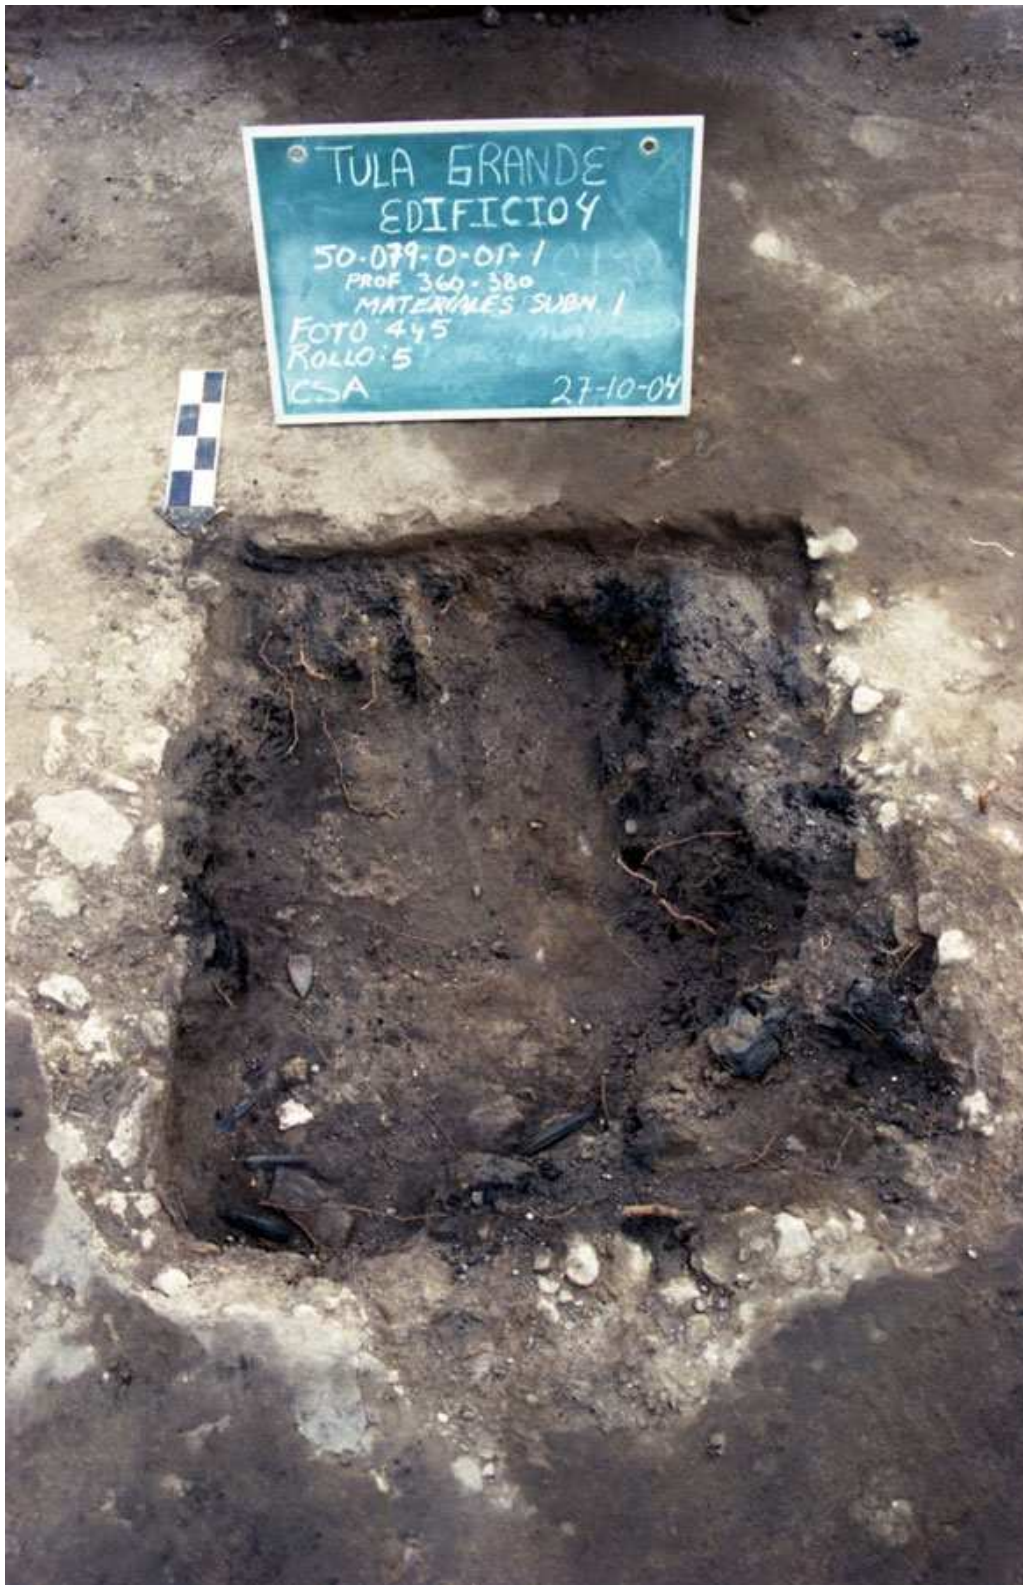
**Figura 29. Proceso de exploración al interior de una de las huellas de pilares donde se registraron ofrendas correspondientes a la construcción de la estructura; obsérvense las navajillas y puntas.**

Para el caso de las actividades como ofrendas previas a la construcción de algún elemento arquitectónico, contamos con 9 casos al interior de las huellas de los pilares; dos se ubican en las huellas de los pilares del primer cuarto con pilares (espacio 3), ofrenda 1 –O1- en la huella oeste, y ofrenda 2 –O2- en la este; en la primera sala porticada (espacio 2) tenemos tres ofrendas ubicadas en las tres huellas del lado norte, la ofrenda 3 –O3- en la huella oeste, ofrenda 4 –O4- en la huella central y la ofrenda 5 –O5- en la huella del lado este; otras tres ofrendas fueron registradas en la segunda sala porticada (espacio 6), la ofrenda 6 –O6- se localizó en la huella noroeste, la ofrenda 7 –O7- en la huella central del lado norte, y la ofrenda 8 –O8- en la huella central del lado sur; y en el segundo cuarto con pilares (espacio 13) tenemos la evidencia de la ofrenda 9 –O9- al interior de la huella oeste ([Figura 29](#)).

[Figura 29](#). Proceso de exploración al interior de una de las huellas de pilares donde se registraron ofrendas correspondientes a la construcción de la estructura; obsérvense las navajillas y puntas.
