## **El Edificio 4, un Palacio en Tula Grande, el Aposento del Rey Tolteca**

**Año de Investigación:** 2007

**Ubicación:** Tula de Allende, Estado de Hidalgo, México

**Sitio:** Zona Arqueológica de Tula

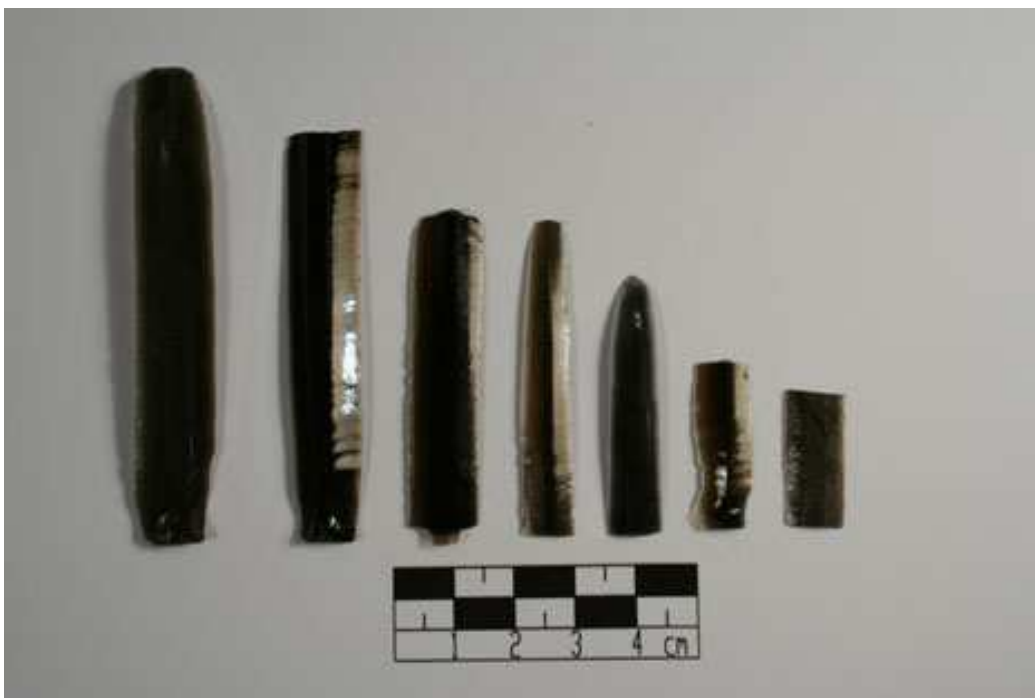
**Figura 30. Las navajillas como parte de las ofrendas al interior de las huellas de pilares son en su mayoría de obsidiana verde y escasa en obsidiana gris.**

El material ofrendado en los diferentes puntos mencionados consiste en una serie de navajillas prismáticas de obsidiana; no hay una distribución al interior de las huellas de pilares que indique algún patrón u orientación de los materiales, así como en su estado de conservación y el tipo de material, pues contamos con fragmentos de diversos tamaños y piezas completas de las navajillas prismáticas de obsidiana, principalmente de obsidiana verde y menos grises; señalamos el caso de la ofrenda 2 con la presencia de cuatro fragmentos pequeños de navajillas en obsidiana verde y gris; así como en las ofrendas 3, 6, 7, 8 y 9, éstos materiales se registraron en asociación con fragmentos de concha y huesos calcinados ([Figura 30](#)).

[Figura 30](#). Las navajillas como parte de las ofrendas al interior de las huellas de pilares son en su mayoría de obsidiana verde y escasa en obsidiana gris.

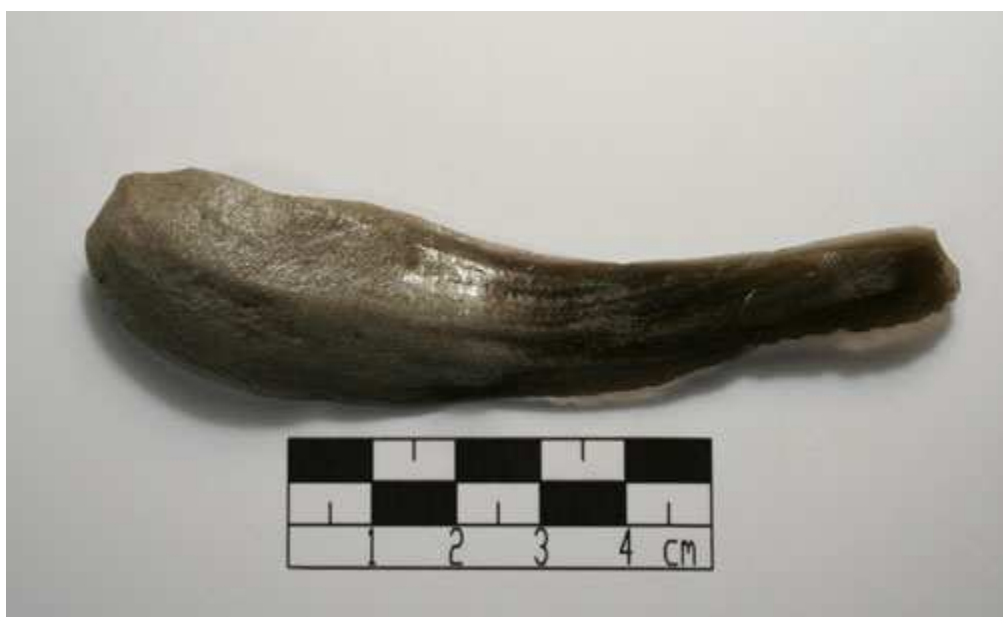
**Figura 31. Al incendiarse el edificio, la intensidad del calor debió haber sido alta que en unos casos, generó que parte de los materiales depositados como ofrendas, sufrieran un proceso de cambio morfológico.**

Unas de ellas sufrieron un proceso de alteración morfológica, que se debió al estar en contacto directo con el fuego, generado por la madera del cual formaba parte de los pilares del Edificio 4; el fuego debió haber sido muy intenso en estos puntos, a tal grado que el material de obsidiana en unos casos se deformó como si se estuviera fundiendo; sin embargo la intensidad del fuego no se debió haber dado de manera homogénea, ya que no todas las piezas sufrieron el mismo proceso de transformación.

En este caso contamos con la ofrenda 1 que se refiere a una navajilla prismática completa de obsidiana verde dorada, de 10.2 cm de largo por 2.5 cm de ancho máximo; en la ofrenda 2, y en la ofrenda 4 tenemos 5 navajillas, dos fundidas en obsidiana verde –una completa con 9.6 cm de largo por 1.95 de ancho, y otra fragmentada de 8.13 cm de largo por 1.77 cm de ancho-, otro fragmento de obsidiana verde sin presentar alteración por el fuego -8.76 cm de largo y 0.77 de ancho- y otra pieza completa en obsidiana gris -8.7 cm de largo por 1.78 cm de ancho- que tampoco parece haberse expuesto al fuego; una última tiene restos de pigmento ([Figura 31](#)).

[Figura 31](#). Al incendiarse el edificio, la intensidad del calor debió haber sido alta que en unos casos, generó que parte de los materiales depositados como ofrendas, sufrieran un proceso de cambio morfológico.

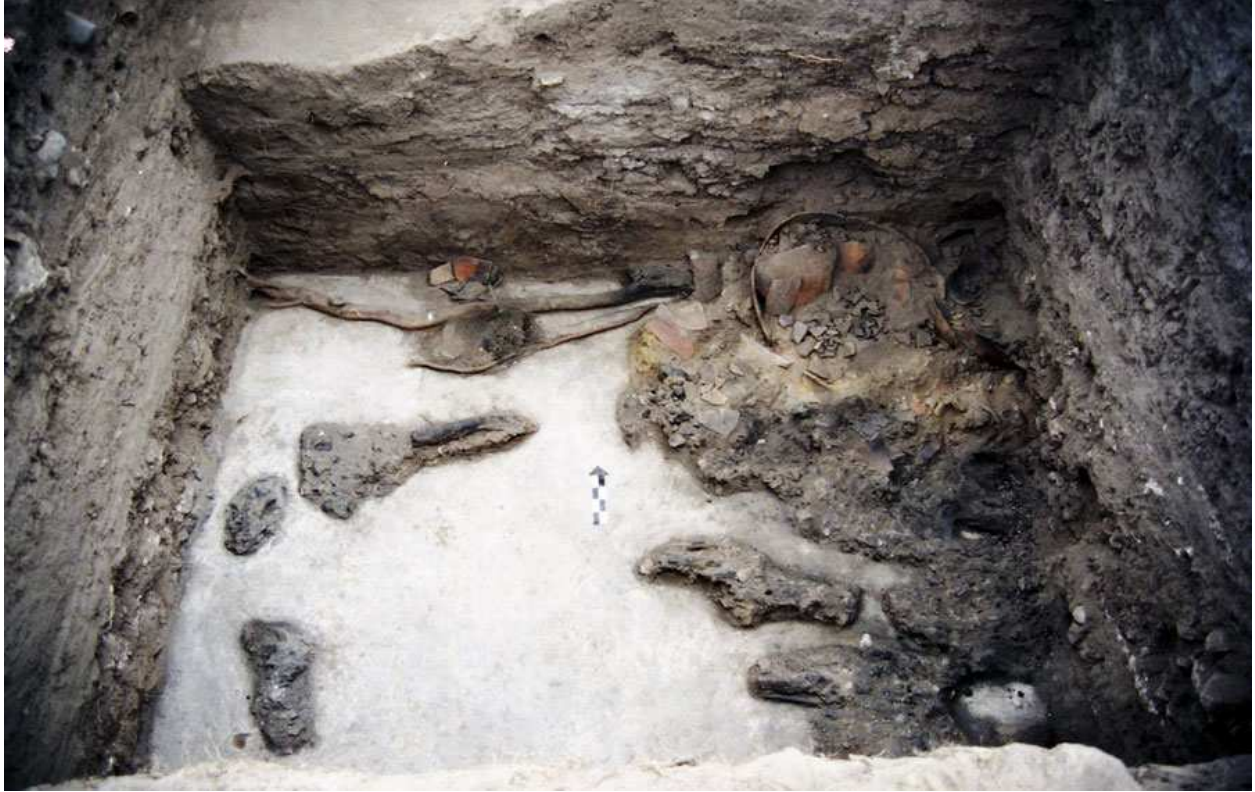
**Figura 32. El área de almacenamiento, ubicado en el sector noroeste del edificio, se definió por la presencia de al menos dos grandes ollas depositadas sobre el piso de estuco, y que sufrieron los efectos del incendio cuando se colapsó el techo.**

En el primer caso, lo ubicamos en el espacio 4 denominado área de almacenamiento – AA- ([Figura 32](#)), esto es debido a la presencia de por lo menos dos grandes ollas de almacenamiento, identificadas como ollas del tipo Soltura Rojo Alisado característico del Complejo Tollan (Cobean, 1990: 430-437) del Posclásico Temprano (900-1150 EC) (Mastache, Cobean, Healan, 2002: 41-50). Éstas son de forma globular con base redondeada, de 80 cm a 1 m de altura por 20 cm a 40 cm de diámetro en el borde, 69 cm de su ancho máximo y de 1 cm a 2cm el grosor de la pasta, el borde es curvo divergente con terminación del borde redondeado ([Figura 33](#)); las ollas se encontraban en el lado norte del espacio 4, junto a la pared del muro de adobe sobre el piso de estuco, alineadas en su eje este-oeste y en posición vertical; estaban fragmentadas y aplastadas de la parte superior por el techo que se colapsó y asentó sobre las ollas, éstas mostraron haber estado expuestas al fuego en varias zonas debido al contacto directo de la madera del techo cuando éste se derrumbó por el incendio.

[Figura 32](#). El área de almacenamiento, ubicado en el sector noroeste del edificio, se definió por la presencia de al menos dos grandes ollas depositadas sobre el piso de estuco, y que sufrieron los efectos del incendio cuando se colapsó el techo.

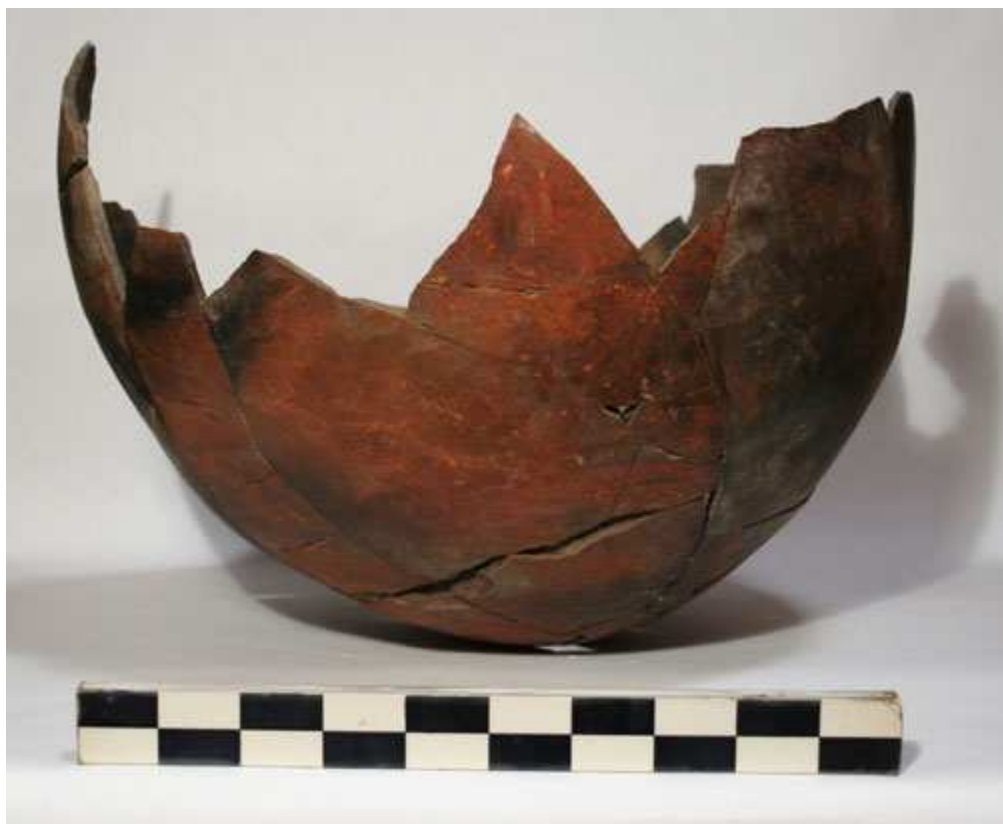
**Figura 33. Consolidación parcial de una de las ollas de almacenamiento, conocidas como del tipo Soltura Rojo Alisado, característico de la Fase Tollan, momento del mayor auge de la cultura Tolteca.**

[Figura 33](#). Consolidación parcial de una de las ollas de almacenamiento, conocidas como del tipo Soltura Rojo Alisado, característico de la Fase Tollan, momento del mayor auge de la cultura Tolteca.

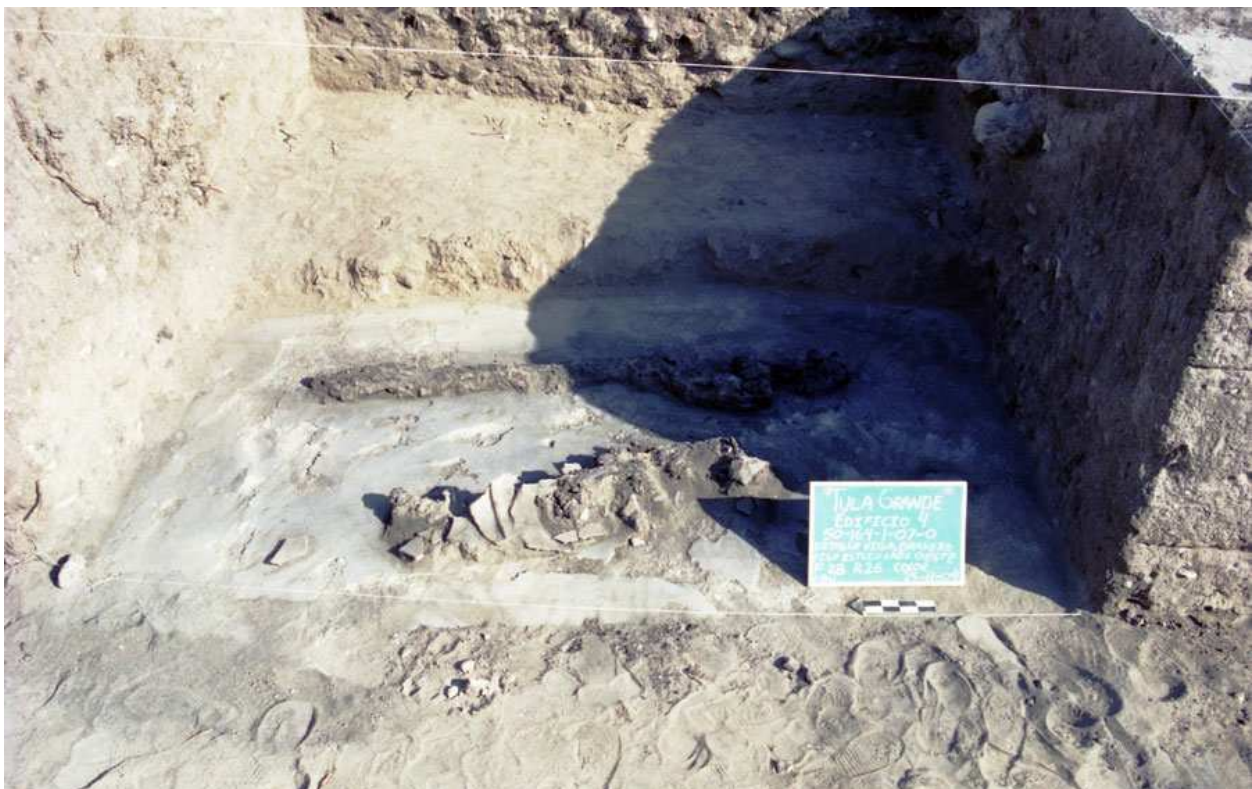
**Figura 34. Evidencias de un brasero utilizado posiblemente para la iluminación y calefacción al interior del Palacio al Este.**

Estos restos se ubicaron sobre el piso de estuco completamente fragmentados bajo los restos del techo del edificio ([Figura 34](#)). Durante este periodo de trabajo del proyecto no fue posible consolidar la vasija, por lo que en futuro se espera hacer esta actividad para rescatar en lo posible la totalidad de la pieza y su forma ([Figura 35](#)).

[Figura 34](#). Evidencias de un brasero utilizado posiblemente para la iluminación y calefacción al interior del Palacio al Este.

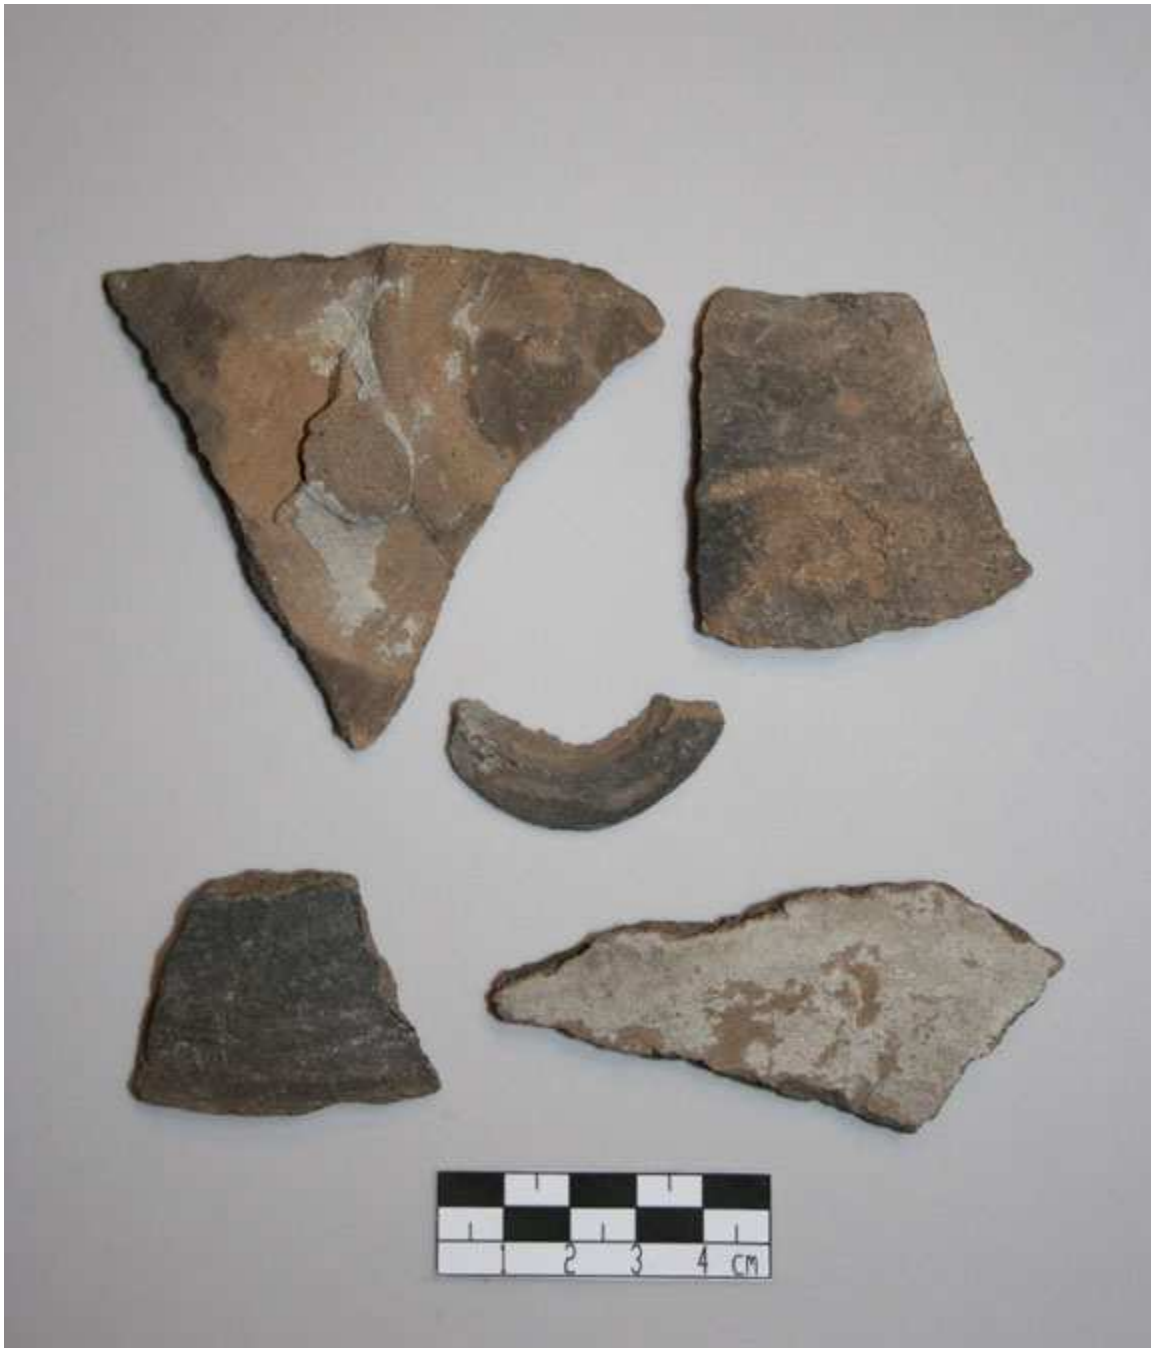
**Figura 35. Fragmentos del brasero que corresponden al tipo Abra Café Burdo, característico de la Fase Tollan de Tula.**

[Figura 35](#). Fragmentos del brasero que corresponden al tipo Abra Café Burdo, característico de la Fase Tollan de Tula.

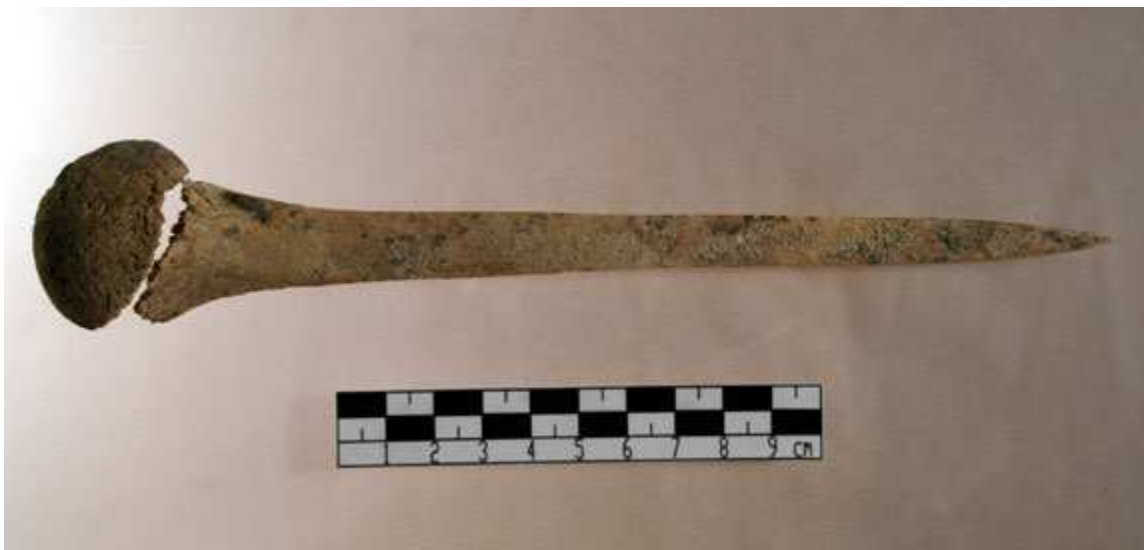
**Figura 36. Uno de los punzones de hueso localizados sobre el piso de estuco que presentó manchas de pigmento rojo al interior del segundo cuarto porticado.**

Asociado a estas áreas con pigmento, solo contamos en el segundo cuarto con pilares con dos punzones de hueso en contacto con el piso de estuco, éstas presentan restos de pigmento rojo sobre su superficie en la parte distal de la pieza ([Figura 36](#)).

[Figura 36](#). Uno de los punzones de hueso localizados sobre el piso de estuco que presentó manchas de pigmento rojo al interior del segundo cuarto porticado.

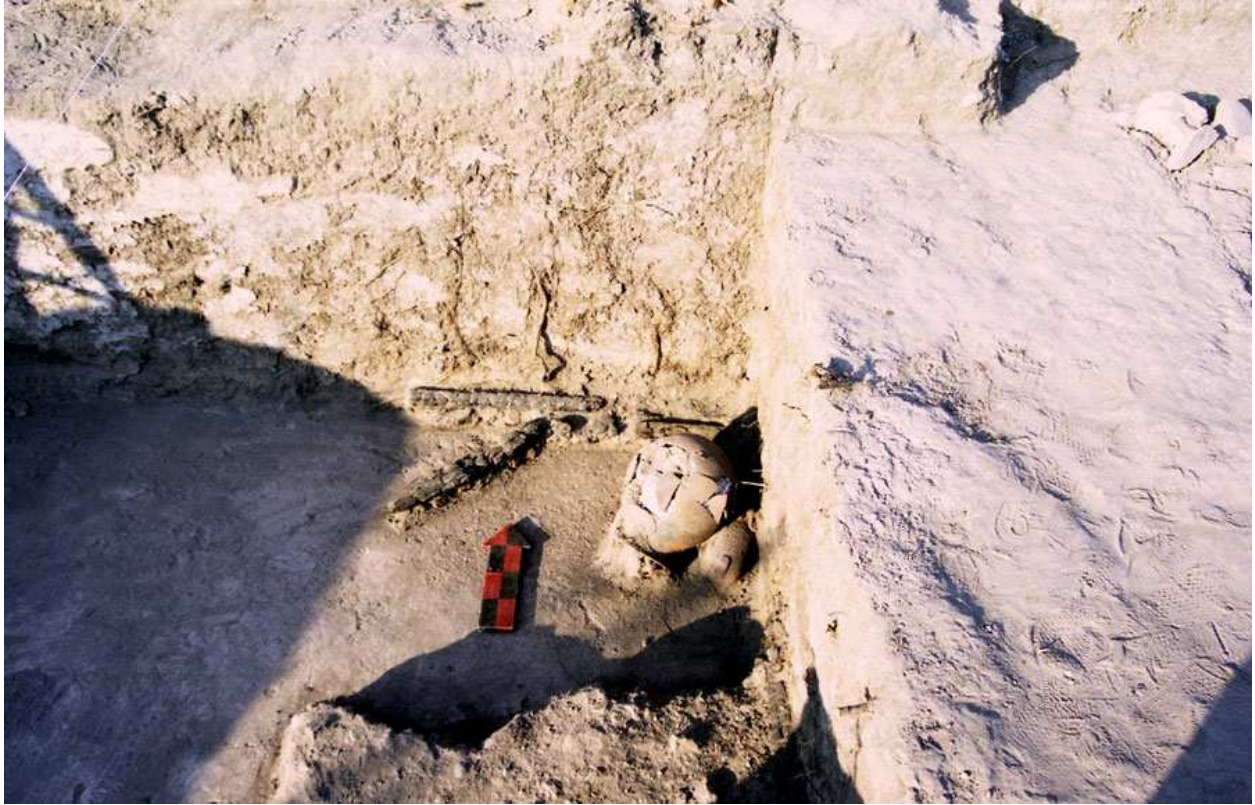
**Figura 37. Vasija y escultura de conejo *in situ*, localizados en la esquina noreste del cuarto definido como espacio 5, éstas se encontraron cubiertas por restos de la techumbre incendiada.**

Para las actividades aún no definidas –AD–, en la esquina noreste del cuarto al sur de la primera sala porticada (espacio 5), tenemos dos elementos, uno es una olla contenedora asociada con una escultura de piedra de basalto ([Figura 37](#)); la olla presenta las características, solo que en una versión miniatura del tipo Soltura Rojo Alisado del Complejo Tollan (Cobean, 1990: 430-437); es de forma globular con base hemisférica de 37.4 cm de alto por 30 cm de ancho máximo, 19 cm de diámetro en el borde de la vasija y 15 cm de diámetro en el cuello, el borde es curvo divergente con terminación redondeada y la pasta tiene un grosor de 0.7 cm; la técnica de manufactura es modelada, pues no presenta forma geométrica en general, el acabado de superficie interno es alisado burdo y en el exterior presenta pulimento áspero, donde se observan los trazos del pulido de manera irregulares.

[Figura 37](#). Vasija y escultura de conejo *in situ*, localizados en la esquina noreste del cuarto definido como espacio 5, éstas se encontraron cubiertas por restos de la techumbre incendiada.

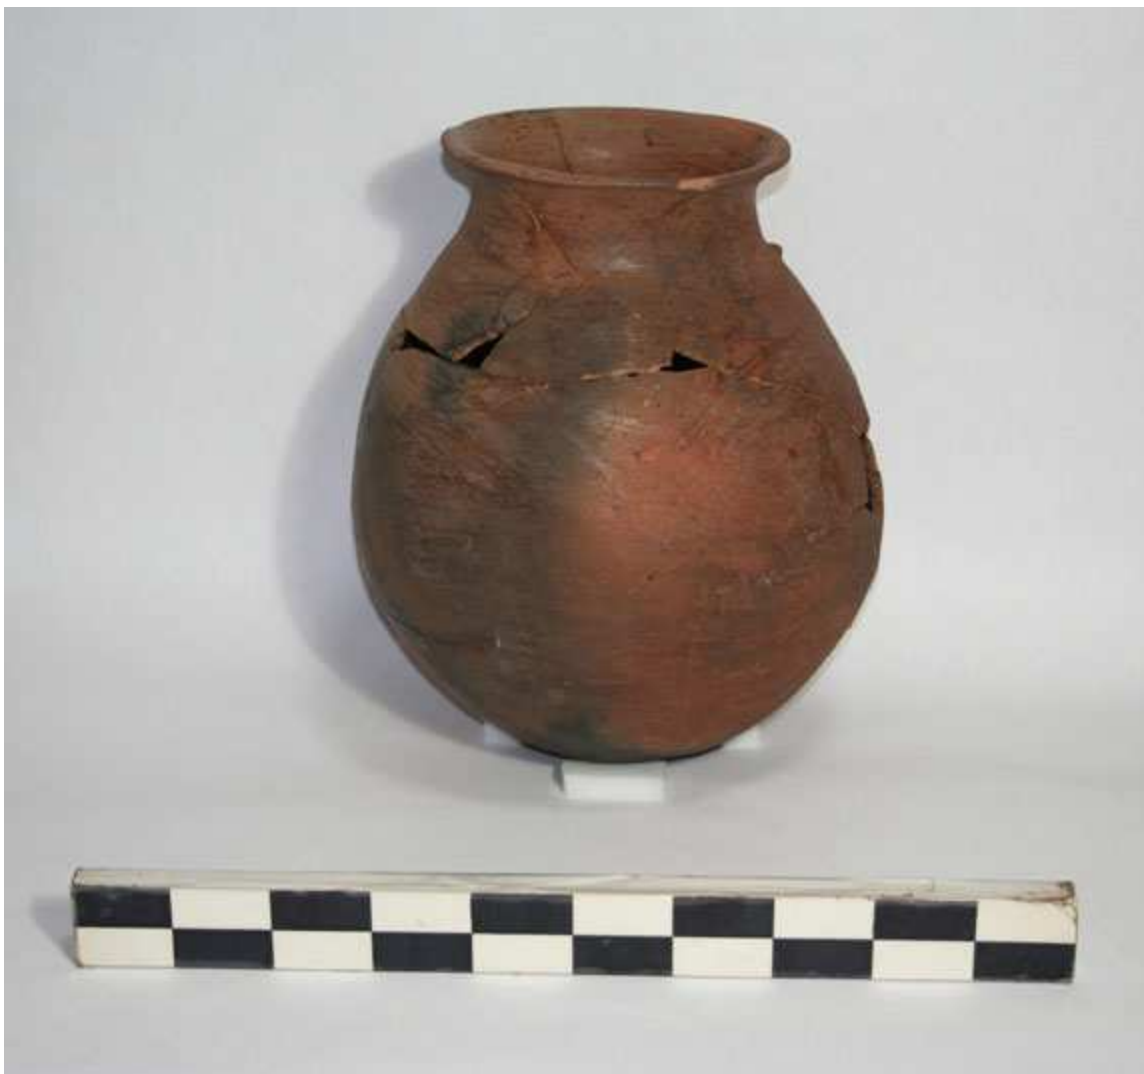
**Figura 38. Vasija después de los trabajos de consolidación.**

La vasija tiene una particularidad, presenta tres pequeñas protuberancias en la parte superior del cuerpo ya junto al cuello de la vasija, éstas son pequeños botones puestos al pastillaje rodeando la vasija, no presenta asas para transportar ni sostener.

No muestra huellas de cocción, mas bien las áreas de color negro y anaranjado en su parte interior y exterior fueron causadas por el fuego del techo del edificio ([Figura 38](#)).

[Figura 38](#). Vasija después de los trabajos de consolidación.

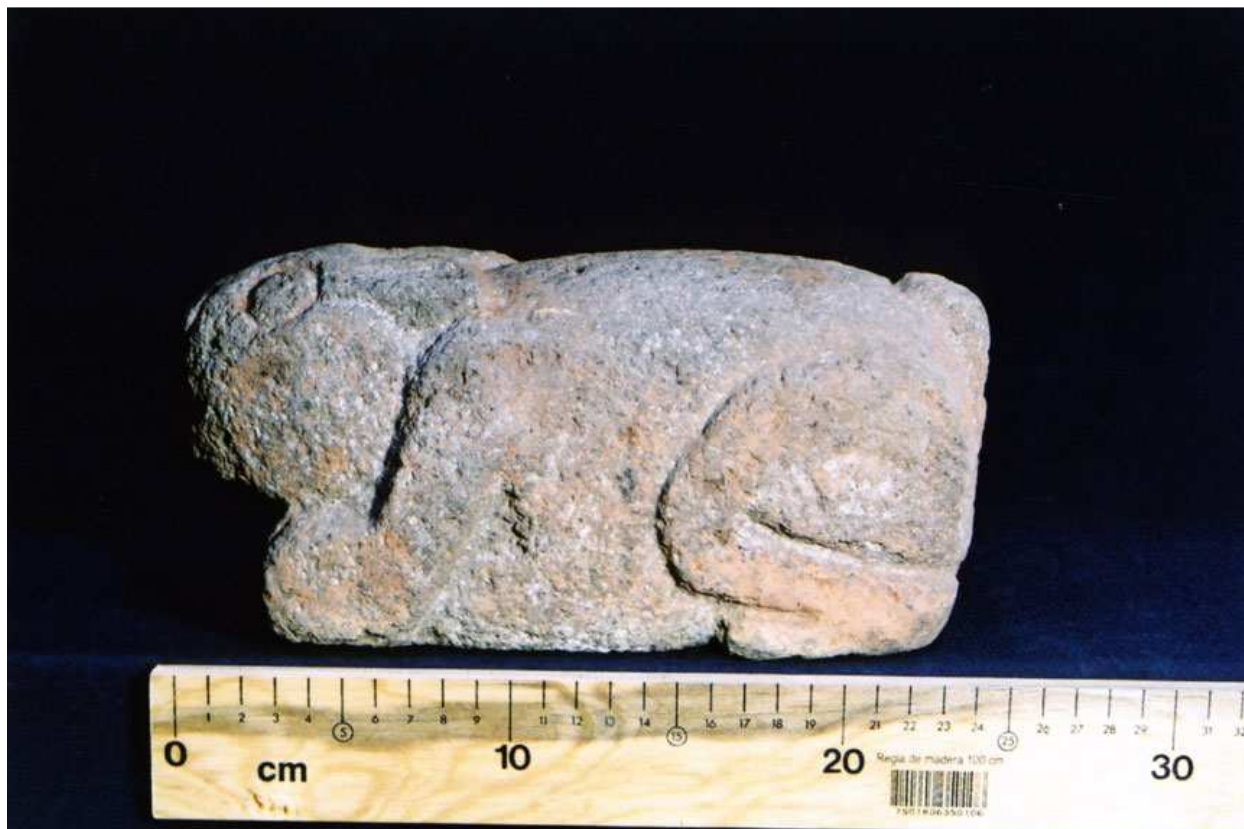
**Figura 39. En la escultura de conejo todavía se pueden observar restos de pigmentación. (cortesía Elizabeth Jiménez)**

La escultura de basalto es una pieza que representa a un conejo, mide 22 cm de largo en la base y 26 cm de largo máximo, por 11 cm de ancho y 12 cm de alto, presenta sus rasgos bien definidos y tiene restos de pigmento rojo y amarillo ([Figura 39](#)); ésta, junto con la olla son dos piezas depositadas sobre el piso de estuco, la vasija se encontraba en posición horizontal y la escultura colocada de pie entre la olla con el muro de adobe; ambas presentan evidencias del contacto con el fuego pero no intenso en una parte de

[Figura 39](#). En la escultura de conejo todavía se pueden observar restos de pigmentación. (cortesía Elizabeth Jiménez)

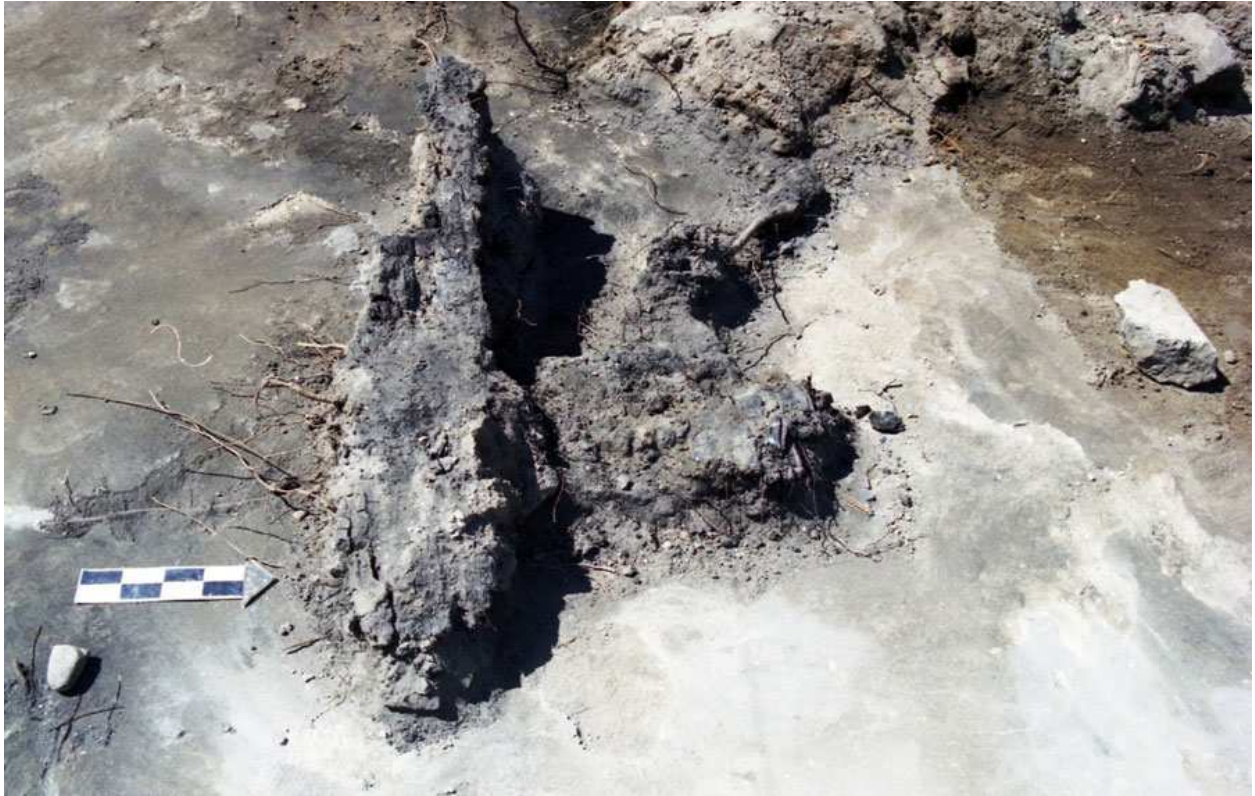
**Figura 41. Restos de madera carbonizada sobre el piso de estuco, como parte del techo incendiado y colapsado al interior de los diferentes espacios del edificio.**

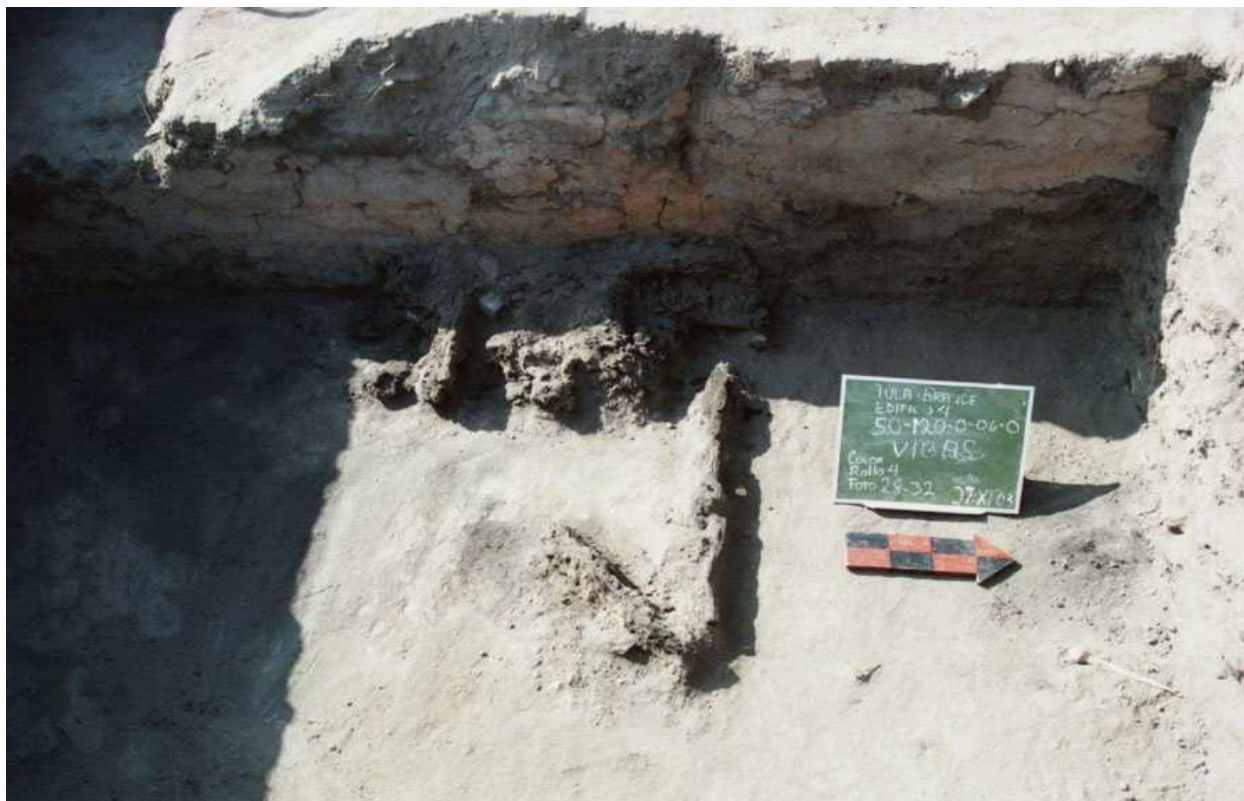
**Figura 42. Al colapsarse el techo, éste se encontraba en llamas, lo cual generó las paredes de los muros de adobe sufrieran los efectos del fuego.**

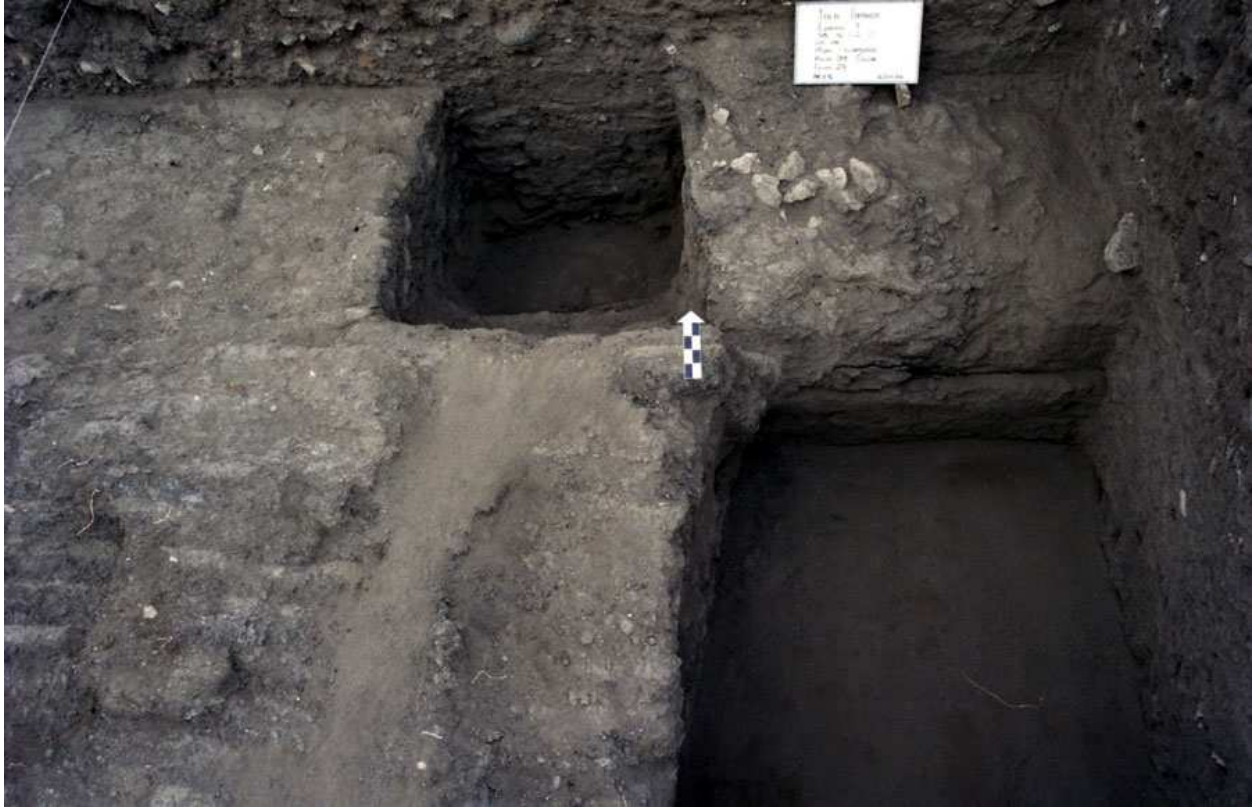
**Figura 43. Otro de los estragos sufridos por el abandono e incendio, causó que los muros colapsaran, esto se observa en el sector norte de la estructura.**

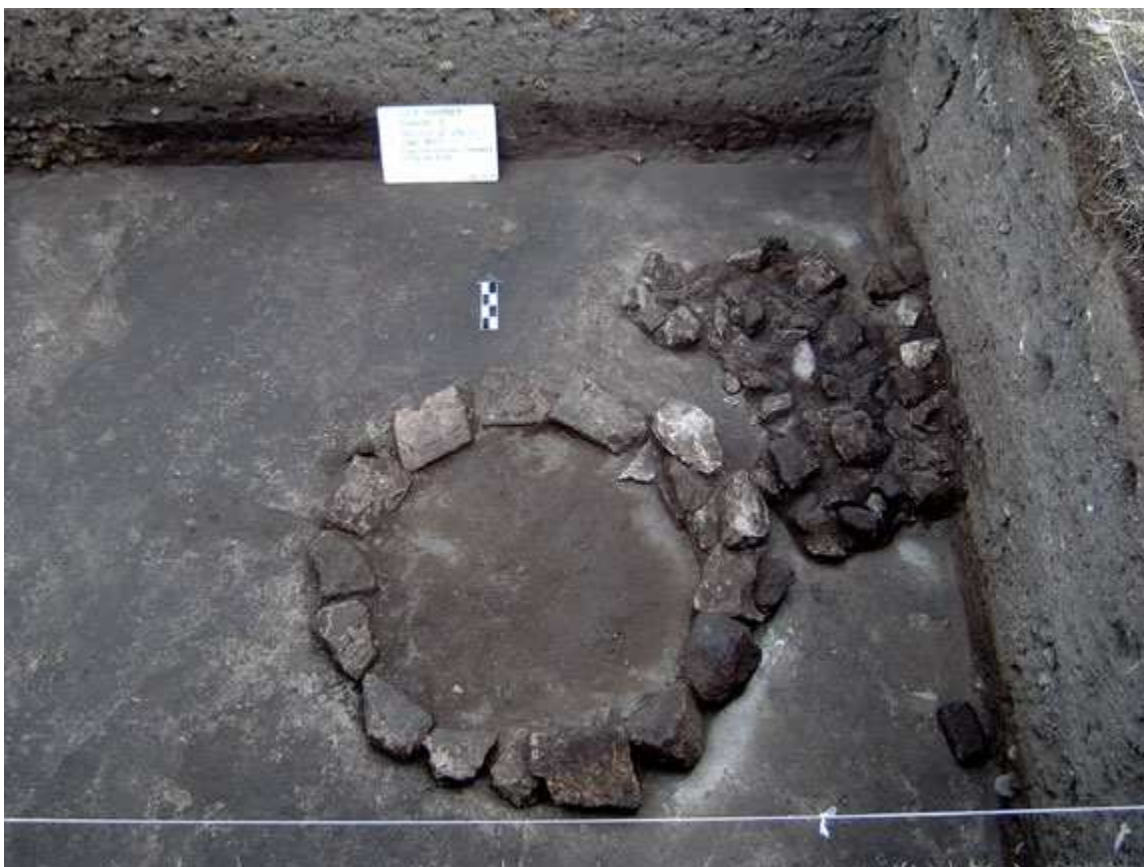
Estos elementos circulares están hechos de material constructivo extraído de los restos de muros, almenas y demás pertenecientes al Edificio 4, pues pueden ser material de piedras de basalto como piedras de tepetate, fragmentos de almenas y piedras careadas de cantera, acomodados sobre el piso de estuco bordeando las huellas de los pilares; en promedio miden 1m de diámetro (Figura 44).

**Figura 44. Un rasgo propio de la reutilización de los espacios y materiales constructivos posterior al abandono del Edificio 4, es la presencia de una serie de conjuntos circulares dispuestos sobre las huellas de pilares y alineados.**

Éstos se encuentran alineados en dirección norte-sur; se excavaron el interior de los mismos y no hubo evidencia de ceniza o carbón que indicaran el uso de fogones, también se analizaron las muestras de suelo por medio del estudio paleobotánico para identificar macro restos, pero tampoco se tiene evidencia de la existencia de semillas o materiales depositados en estos puntos; mas bien hacemos el planteamiento señalando que estos elementos estén relacionados como la cimentación para desplantar y construir pequeñas techumbres tipo tejavanas, hechas por los nuevos

[Figura 44](#). Un rasgo propio de la reutilización de los espacios y materiales constructivos posterior al abandono del Edificio 4, es la presencia de una serie de conjuntos circulares dispuestos sobre las huellas de pilares y alineados.

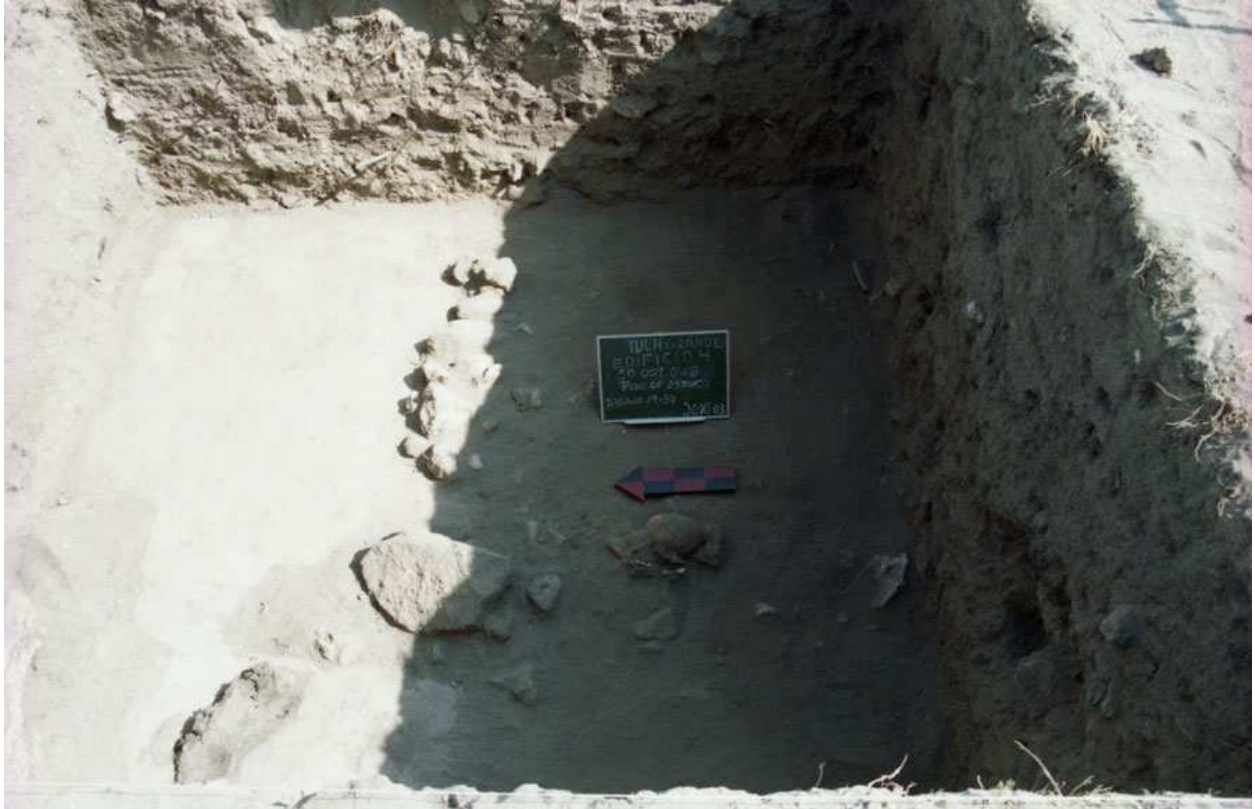
La primera se refiere a un gran saqueo ubicado en la parte central del cuarto al sur de la primera sala porticada (espacio 5), en el piso de estuco se observa una superficie del piso roto que abarca 4 m de diámetro, cuya composición de la tierra es muy suelta, solo que no se logró explorar la fosa. En la parte central de la misma, sobre el nivel de piso fue registrada una ofrenda con una vasija completa –OS1–, cuyo contenido al momento de realizarse la microexcavación se registraron restos óseos de ave ([Figura 45](#)); la vasija corresponde a la loza azteca anaranjado monocromo, cuya forma es un cajete fitomorfo (forma de calabaza) de paredes ligeramente hemisféricas, con borde recto y terminación redondeada, y base convexa, el grosor de la pasta varía de 0.4 cm a 0.6 cm, mide 8.5 cm de alto por 18.1 cm de ancho máximo, 17.5 cm de diámetro en el borde de la pieza y con 9.5 cm de base; presenta huellas de desgaste en su interior como exterior ([Figura 46](#)).

**Figura 45. Otro rasgo que denota la posterior reocupación del edificio se dio a manera de la destrucción y saqueo del mismo.**

[Figura 45](#). Otro rasgo que denota la posterior reocupación del edificio se dio a manera de la destrucción y saqueo del mismo.

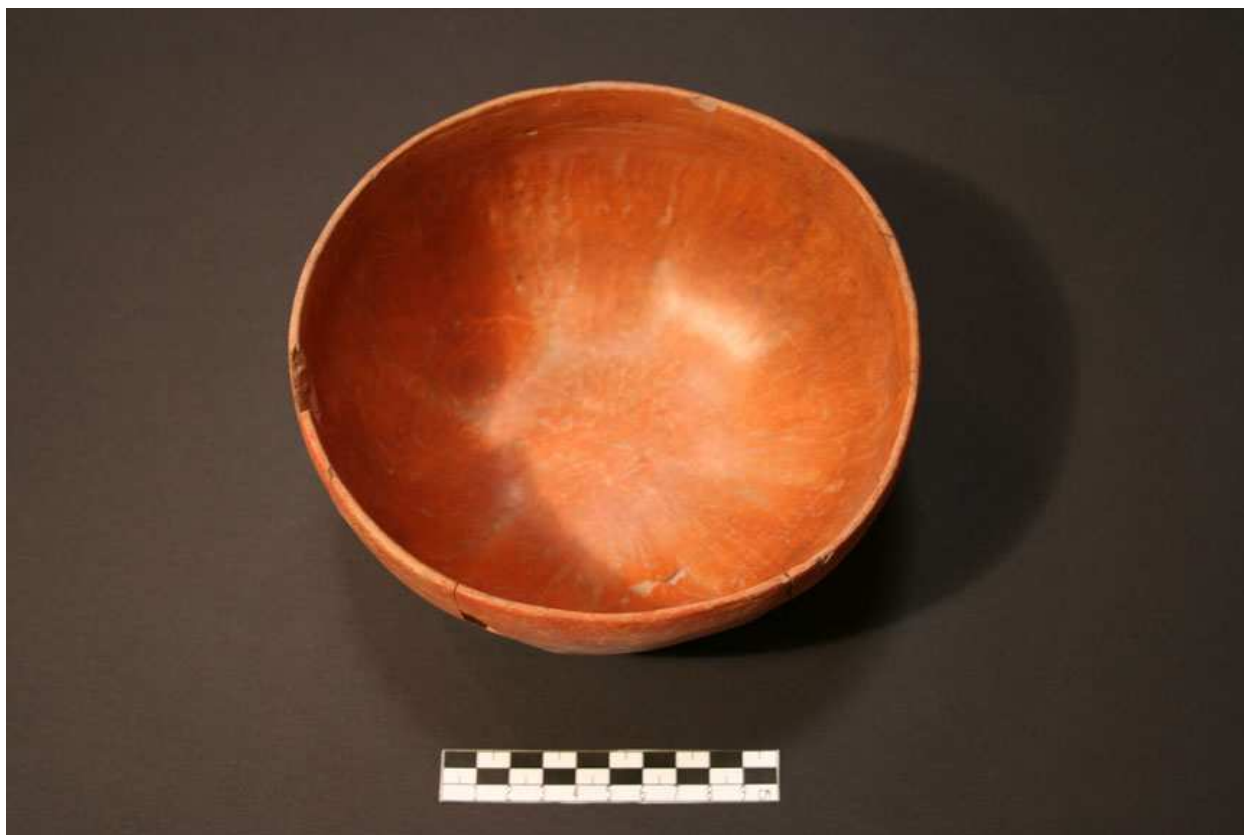
**Figura 46. Las actividades ejercidas posteriores al abandono del edificio, fueron llevadas a cabo por grupos con filiaciones mexicas del Posclásico Tardío, como lo muestra esta vasija de la ofrenda de saqueo.**

[Figura 46](#). Las actividades ejercidas posteriores al abandono del edificio, fueron llevadas a cabo por grupos con filiaciones mexicas del Posclásico Tardío, como lo muestra esta vasija de la ofrenda de saqueo.

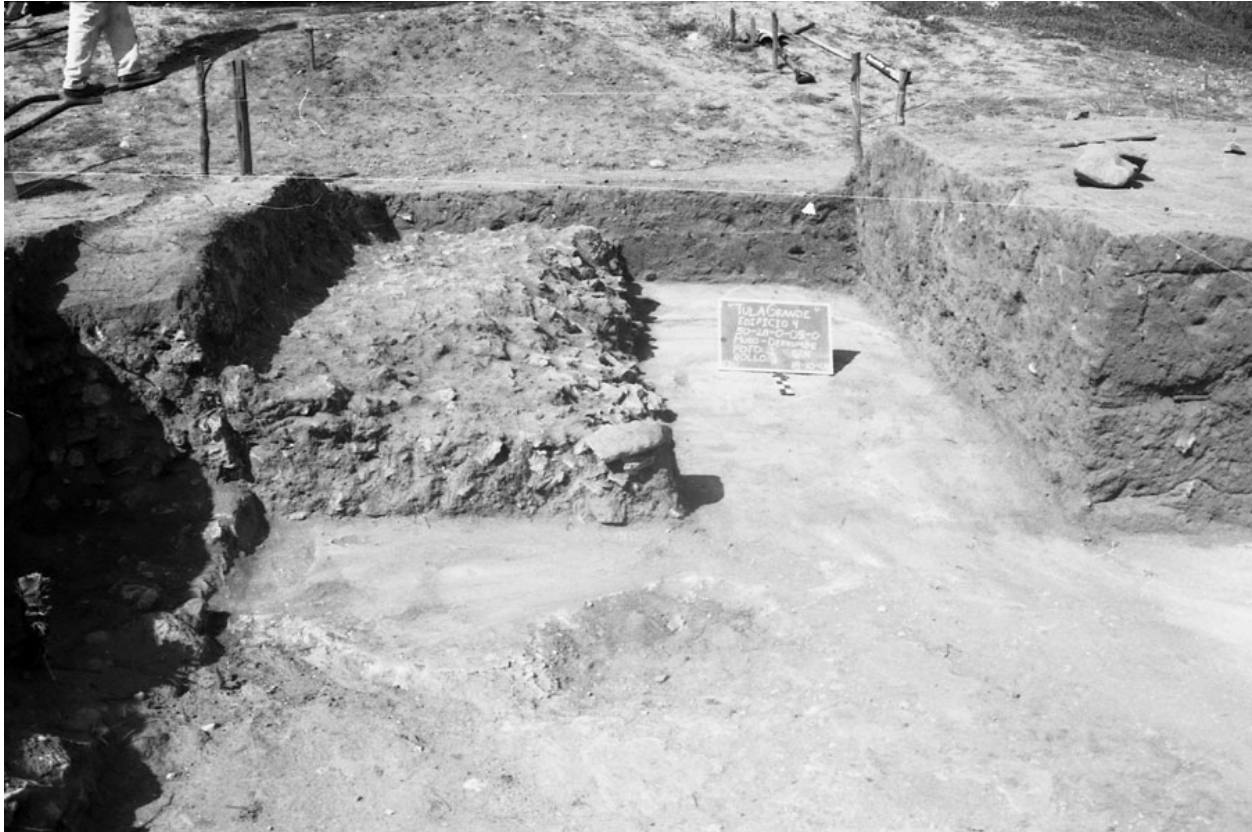
La segunda área saqueada se ubica en el patio abierto, en el piso y muro oeste del espacio 18; por igual es una zona que no tiene piso y además una porción del muro fue completamente desmantelado desde el lajeado de tepetate con enlucido de estuco (*small stone*), hasta el núcleo del muro de adobe; el material desmantelado fue depositado sobre el piso y recargado al mismo muro, esto señala, por la deposición de los materiales cuyo volumen fue de 70 cm aproximadamente, que no se colapsaron los muros por si mismos, sino fue destruida por acciones humanas ([Figura 47](#)).

**Figura 47. El desmantelamiento de los elementos constructivos puede observarse en la deposición de material proveniente de los muros de lajas concentrados en el sector noroeste del patio abierto.**

[Figura 47](#). El desmantelamiento de los elementos constructivos puede observarse en la deposición de material proveniente de los muros de lajas concentrados en el sector noroeste del patio abierto.

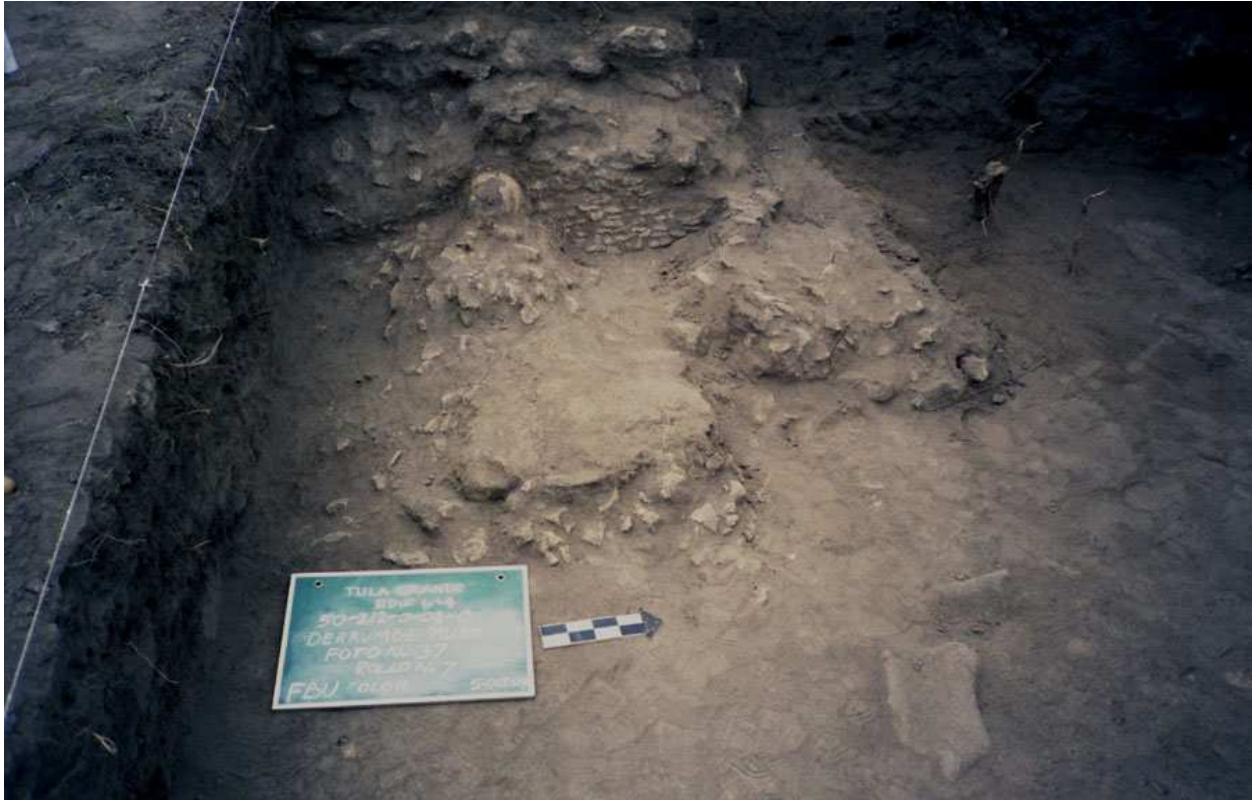
Sobre este conjunto de lajas de tepetate, junto al área saqueada se registró la presencia de un cráneo humano –OS2-, posiblemente de un adulto femenino; el cráneo fue el único elemento depositado sin encontrar mas restos óseos asociados. Fueron identificadas semillas en el estudio paleobotánico hecho a las muestras de suelo tomadas dentro y alrededor del cráneo. Aún no se tienen los resultados del tipo de semillas, pero en principio esto nos indica el cráneo utilizado como ofrenda ([Figura 48](#)).

**Figura 48. La deposición de un cráneo humano sobre el depósito de material de escombros, señala la presencia de grupos posteriores, y sus diversas actividades ejercidas sobre la estructura.**

[Figura 48](#). La deposición de un cráneo humano sobre el depósito de material de escombros, señala la presencia de grupos posteriores, y sus diversas actividades ejercidas sobre la estructura.

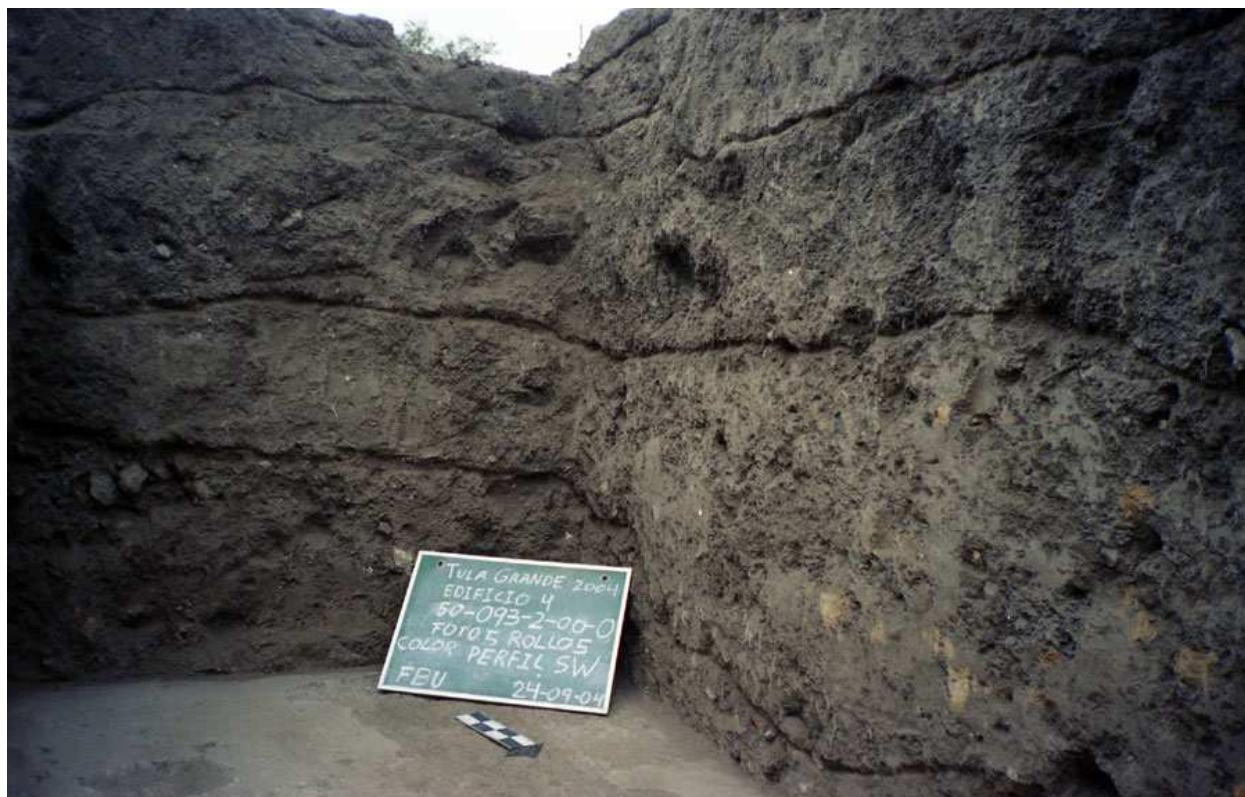
**Figura 49. El relleno para la nivelación de la superficie en esta área, fue una actividad que se dio de manera extensa, pues en gran parte de la estructura, se cubrió con materiales para rellenar hasta lograr alturas de más de dos metros del nivel del piso tolteca.**
