## **El Edificio 4, un Palacio en Tula Grande, el Aposento del Rey Tolteca**

**Año de Investigación:** 2007

**Ubicación:** Tula de Allende, Estado de Hidalgo, México

**Sitio:** Zona Arqueológica de Tula

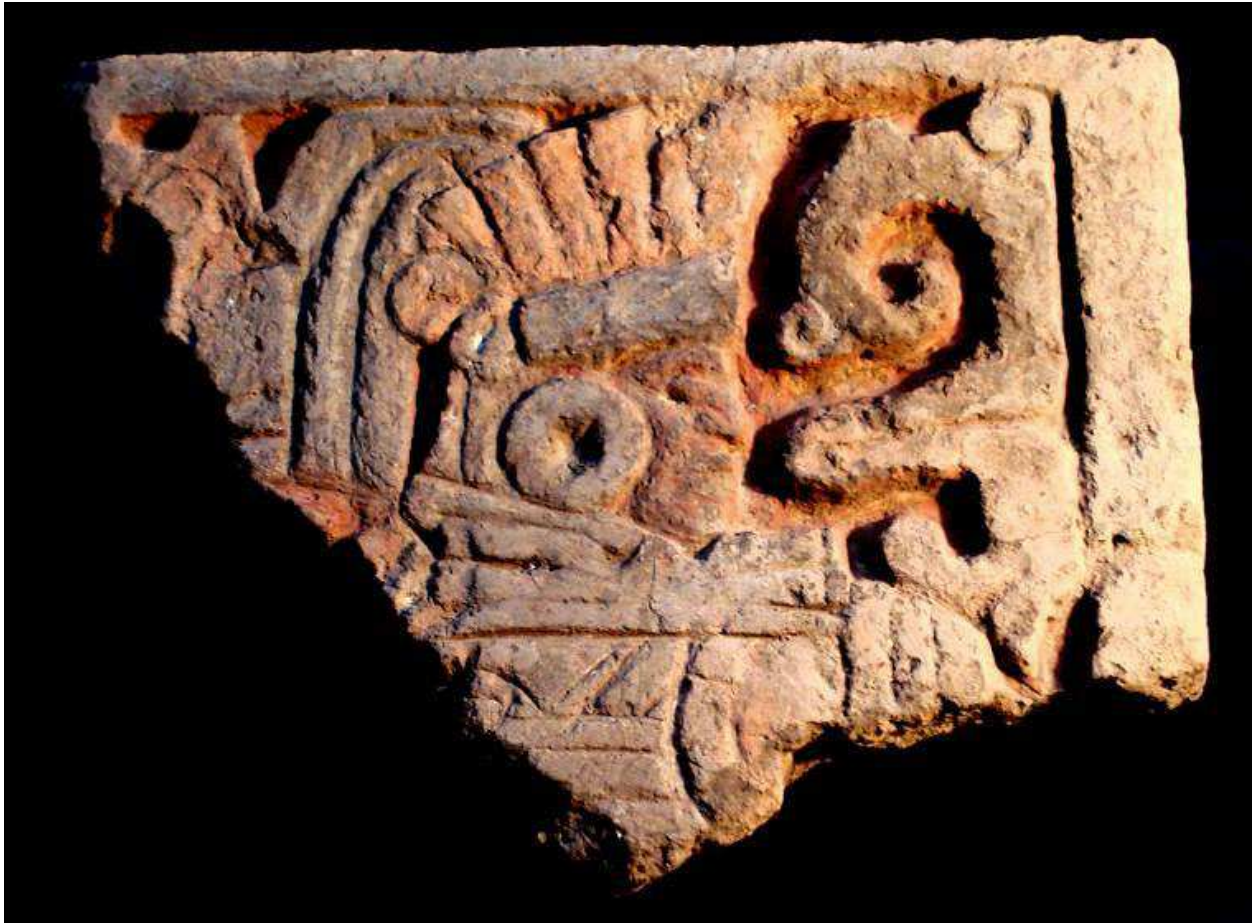
Muestra de ello son una serie de lápidas ya fragmentadas pero donde se aprecian diseños que representan personajes ricamente ataviados; éstas se encontraron como parte del relleno de nivelación; se ubica en el sector sureste del pasillo (espacio 7) una lápida y otra en el sector norte, en la esquina sureste de la primera sala porticada (espacio 2) dos lápidas; en el sector noreste del primer cuarto con pilares (espacio 3) una lápida, otro fragmento en el espacio 10, y otros fragmentos pequeños distribuidos en varias zonas del edificio ([Figuras 50](#) y [51](#)).

**Figura 50. Como parte de los materiales de relleno recuperados se cuentan con una serie de lápidas grabadas, de los cuales representan diseños que denotan la importancia que debió tener este espacio en su apogeo. (foto cortesía Elizabeth Jiménez)**

Consideramos que estas piezas posiblemente provengan de los espacios externos, en particular de los muros exteriores del patio abierto y el pasillo al sur del edificio, pues durante el proceso de excavación, a lo largo del muro del patio abierto, fueron

[Figura 50](#). Como parte de los materiales de relleno recuperados se cuentan con una serie de lápidas grabadas, de las cuales representan diseños que denotan la importancia que debió tener este espacio en su apogeo. (foto cortesía Elizabeth Jiménez)

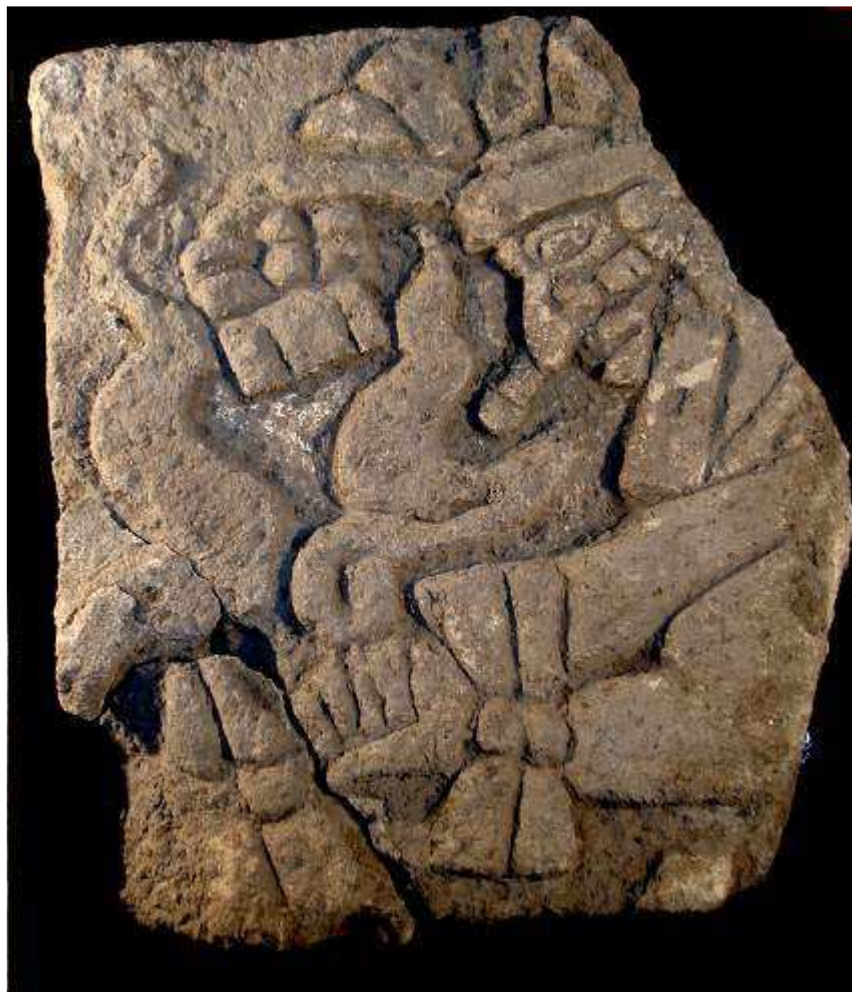
**Figura 51. También se cuenta con materiales cuyas representaciones corresponden a ocupaciones más tempranas del edificio. (Cobean, comunicación personal) (foto cortesía Elizabeth Jiménez)**

[Figura 51](#). También se cuenta con materiales cuyas representaciones corresponden a ocupaciones más tempranas del edificio. (Cobean, comunicación personal) (foto cortesía Elizabeth Jiménez)

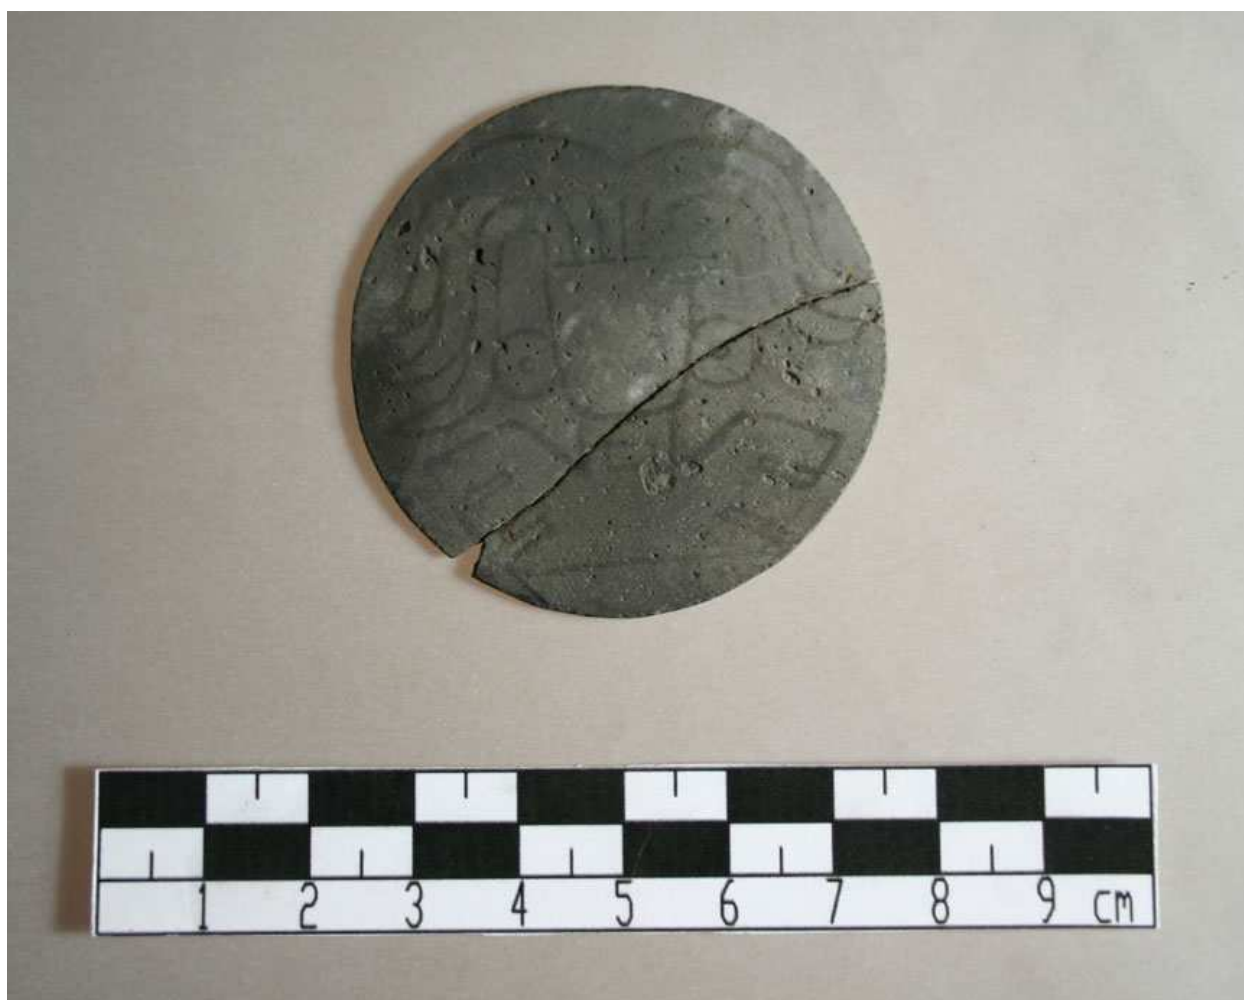
Así mismo, como parte de los materiales de relleno cercano al nivel de piso, se localizó una concentración de 20 discos fragmentados en la parte norte del pasillo (espacio 7), estos discos circulares son de 5.02 cm de diámetro por 0.01 a 0.04 cm de grosor, son hechos de un material lítico de tipo sedimentario no identificado, pues se encuentran bastante calcinados por la exposición al fuego; éstos presentan en su mayoría un diseño en una de sus caras representando a un personaje visto de frente con plumajes sobre una máscara, con orejeras y el pectoral de mariposa a la altura del pecho, la máscara no presenta bosquejo alguno, solo el contorno de la misma ([Figura 52](#)).

**Figura 52. De entre los materiales de relleno se contaron con una diversidad de materiales que probablemente provengan de las inmediaciones del mismo Palacio al Este, como lo es este disco que posiblemente formó parte de la indumentaria de los habitantes del edificio.**

[Figura 52](#). De entre los materiales de relleno se contaron con una diversidad de materiales que probablemente provengan de las inmediaciones del mismo Palacio al Este, como lo es este disco que posiblemente formó parte de la indumentaria de los habitantes del edificio.

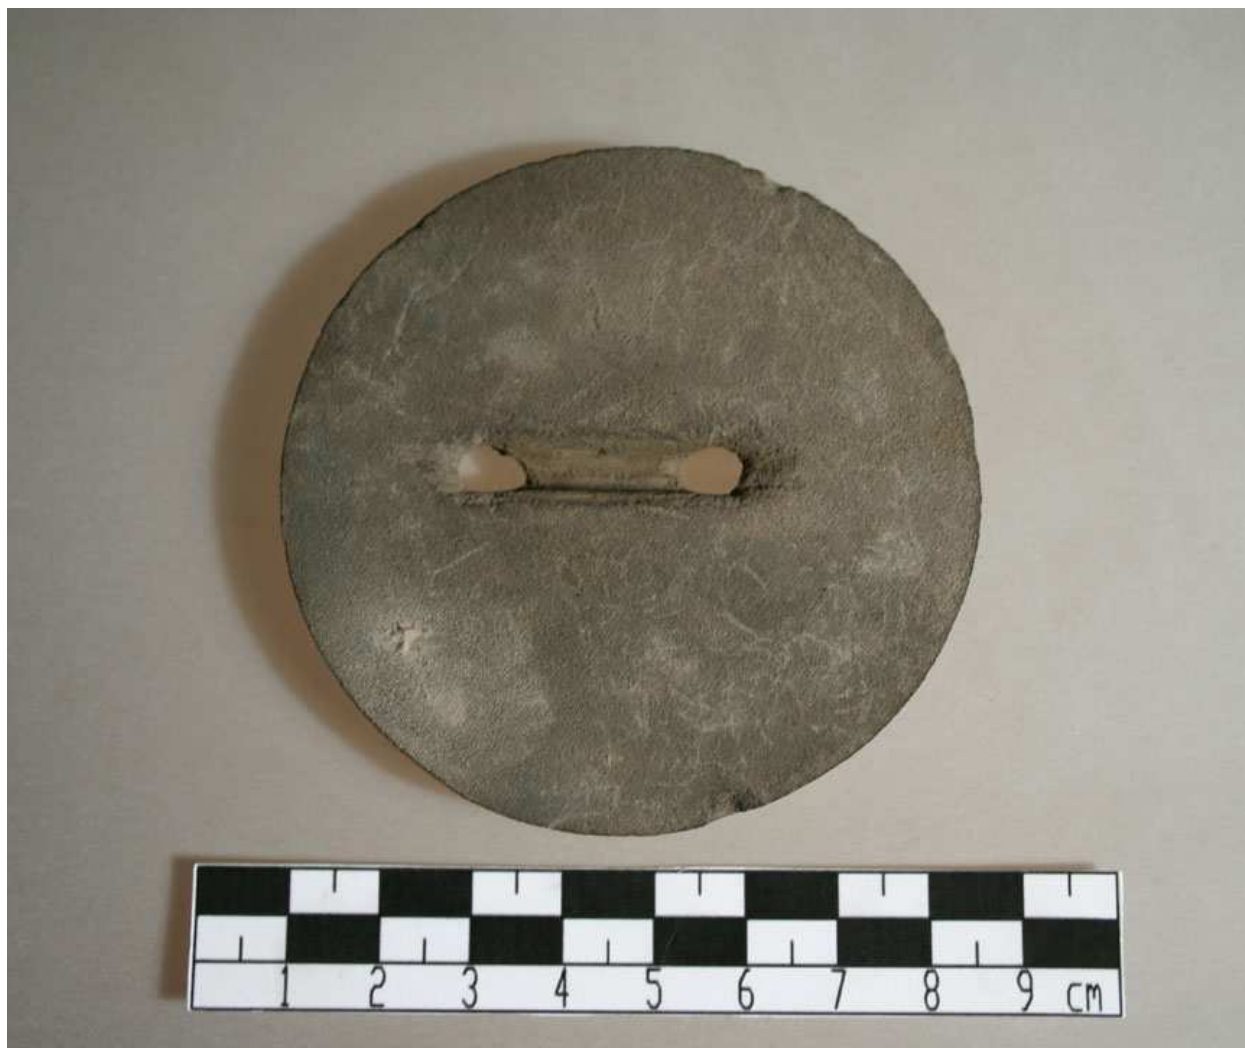
Como parte de este conjunto de 20 fragmentos de discos, se encuentra otro disco o placa circular del mismo material de 8 cm de diámetro por 1 cm de grosor, éste no presenta diseño alguno, solo dos perforaciones cónicas en la parte central, lo cual

corresponde al pendiente de un collar, como accesorio dentro de la indumentaria de personajes de alto rango (Jiménez, 1998: 385, 451, 500) ([Figura 53](#)).

**Figura 53. Asociado al disco anterior, también se recuperó otro objeto que corresponde a un adorno de personajes de alto rango.**

[Figura 53](#). Asociado al disco anterior, también se recuperó otro objeto que corresponde a un adorno de personajes de alto rango.

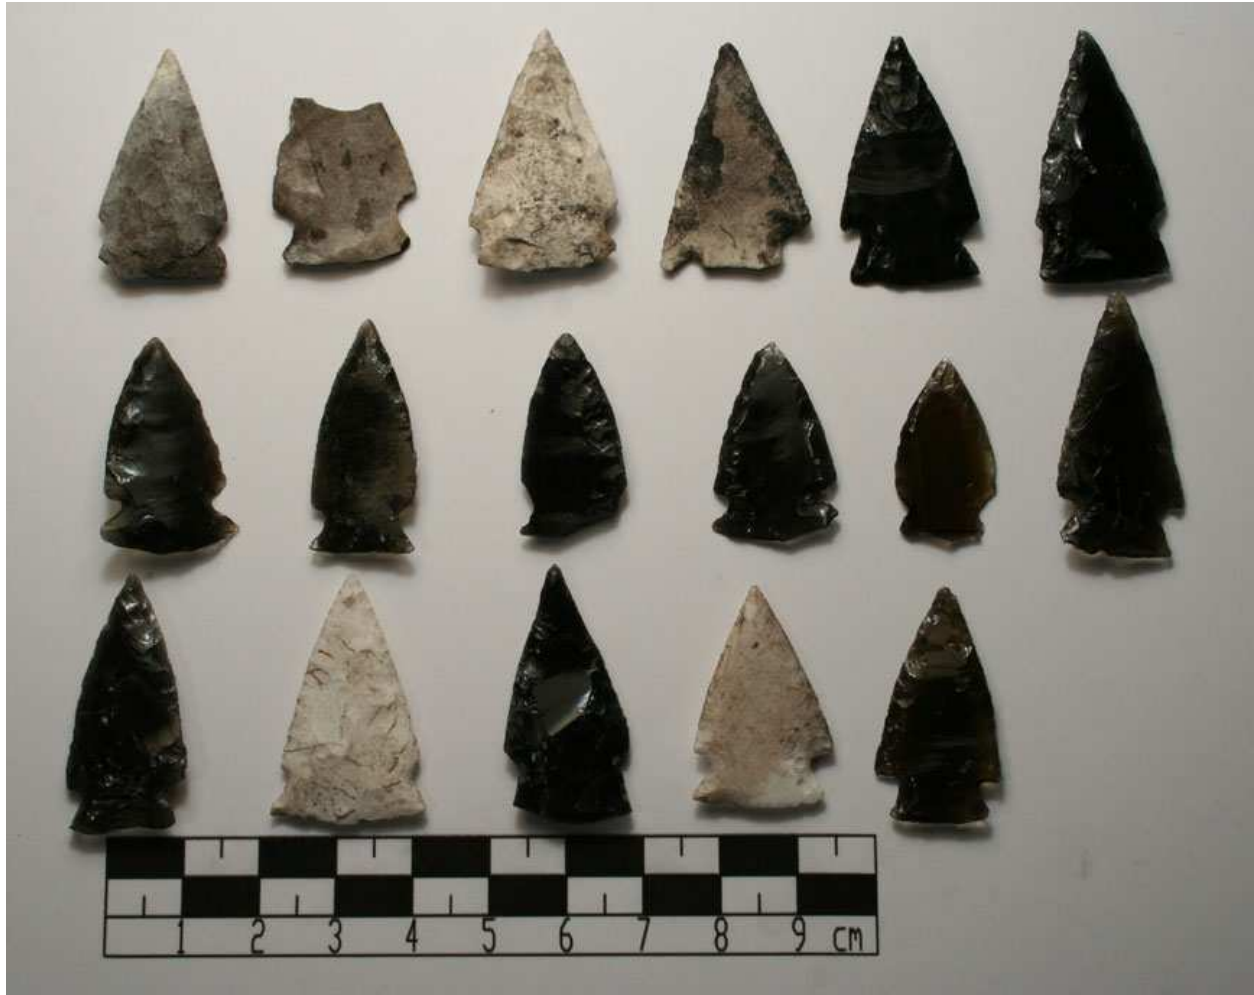
En el sector noreste de la segunda sala porticada, dentro de los materiales de rellenos, se recuperaron otra concentración de materiales, como frecuentes fragmentos pequeños de hueso, carbón y 17 puntas pequeñas de 2.5 cm a 3.5 cm de largo, por 1.3 cm a 2.1 cm de ancho; no presentaron una orientación o patrón de deposición definido. Son puntas hechos en materiales de obsidiana, pedernal y basalto; 5 son de obsidiana verde, 5 de obsidiana gris, 1 en obsidiana negra, 4 en pedernal y 2 de riolita, todas extraídas de lascas o navajas ([Figura 54](#)).

**Figura 54. Concentración de puntas como parte de los materiales de relleno, posiblemente las piezas pertenezcan a grupos más tardíos que los toltecas.**

[Figura 54](#). Concentración de puntas como parte de los materiales de relleno, posiblemente las piezas pertenezcan a grupos más tardíos que los toltecas.

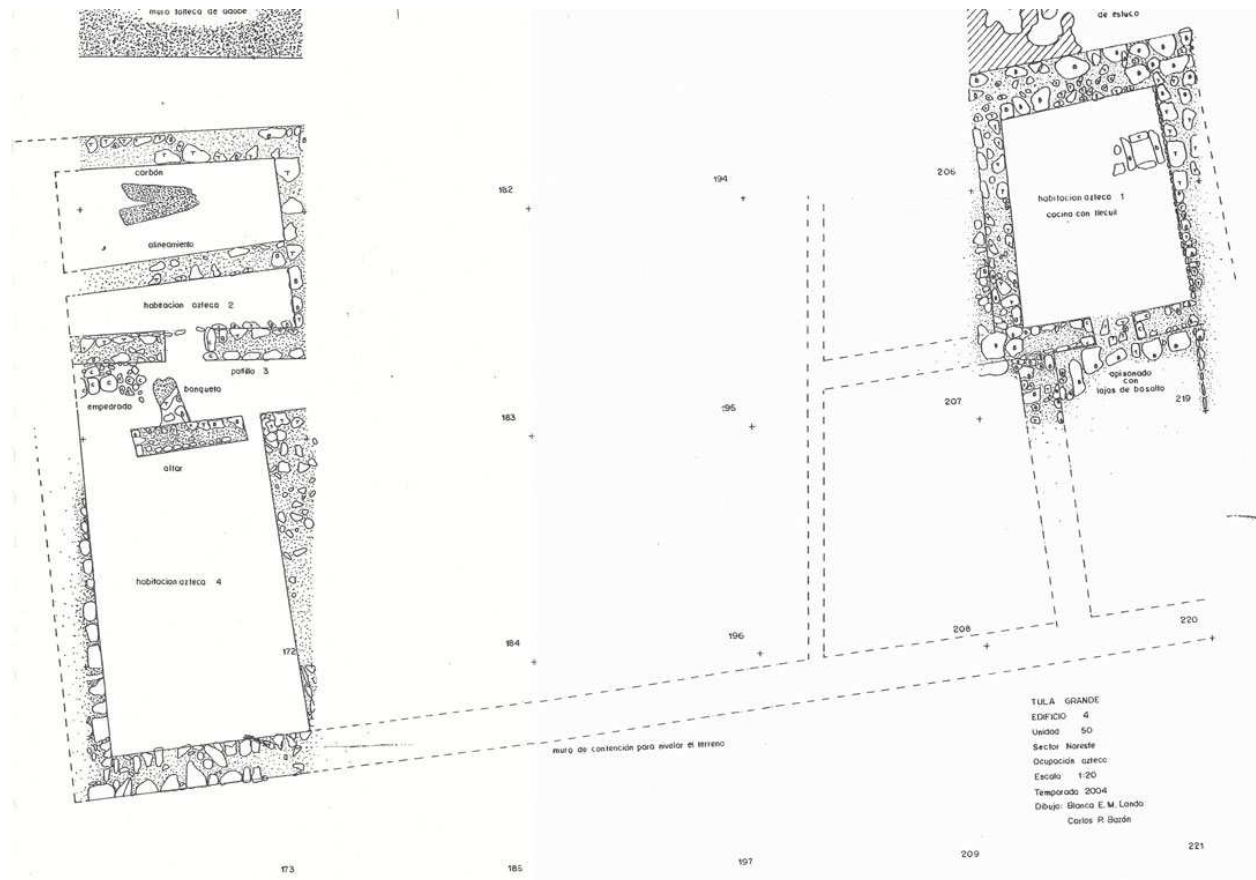
**Figura 55. Plano de distribución espacial de la ocupación mexicana en el sector noreste del Edificio 4. (Cobean et al., 2005)**

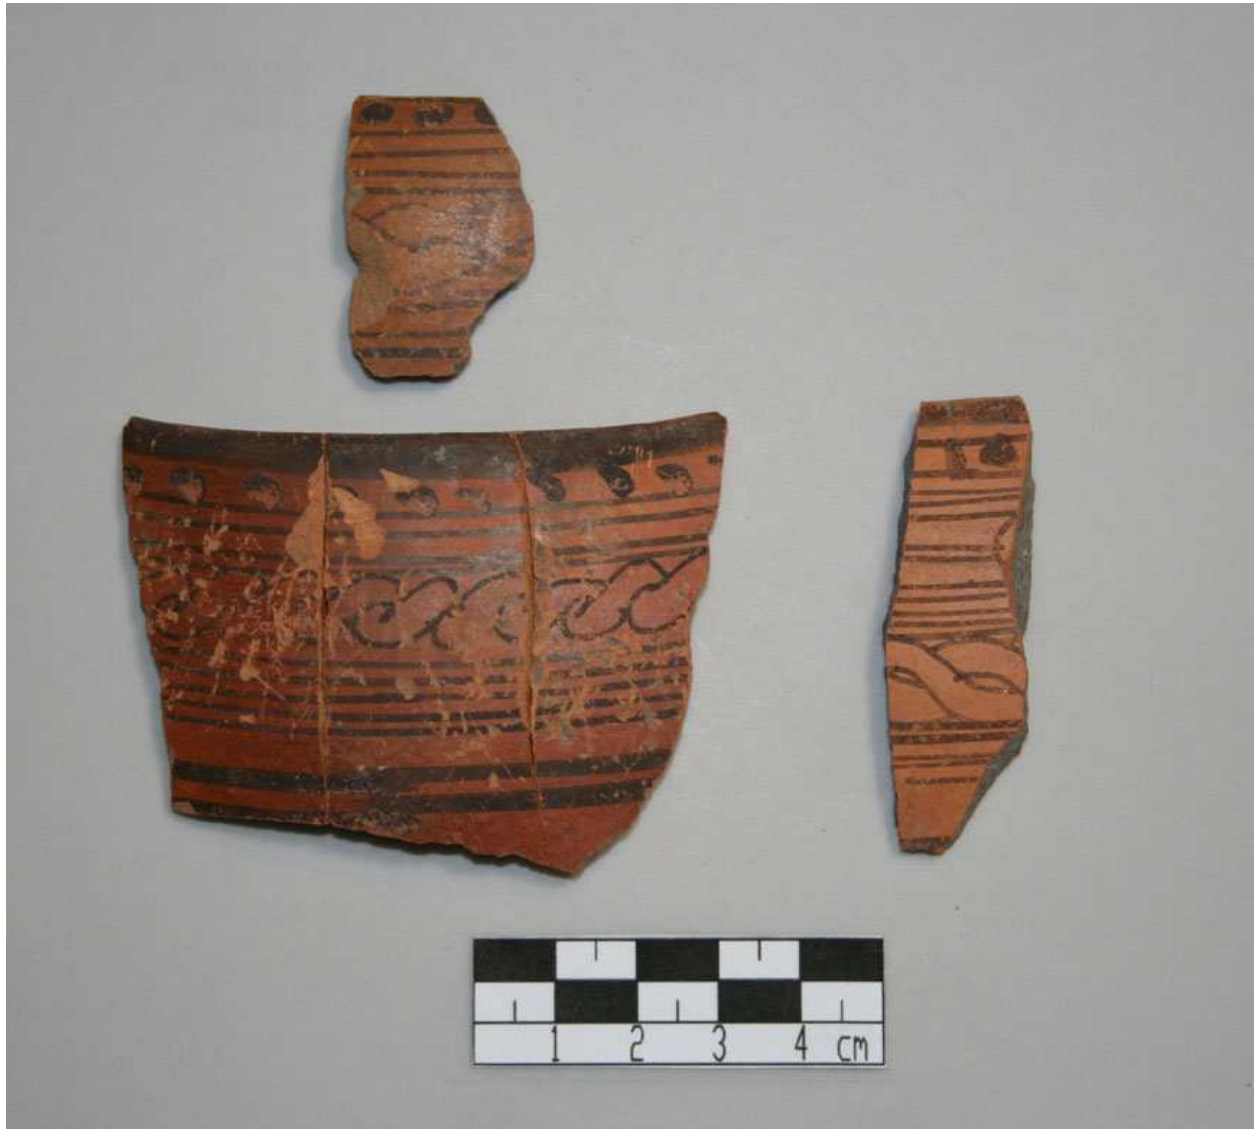
Sin embargo, con los datos obtenidos, y señalando que no se logró explorar la ocupación mexicana en su totalidad, podemos decir que el asentamiento está conformado por una serie de cuartos, pasillos y altar correspondiente a una unidad doméstica habitacional (Figura 55), donde contamos con un área de preparación de alimentos, pues se encontraron asociados sobre el nivel de ocupación mexicana concentraciones de material cerámico de uso doméstico diagnósticos de la fase Palacio (1350-1520 EC) (Mastache, Cobean, Healan, 2002) propios a los tipos cerámicos Azteca III Negro sobre Anaranjado (Figura 56) y Azteca Anaranjado Monócromo principalmente (Cobean, et al.

**Figura 56. Material cerámico que señala la presencia de grupos mexicanos en la región de Tula.**

[Figura 56](#). Material cerámico que señala la presencia de grupos mexicanos en la región de Tula.

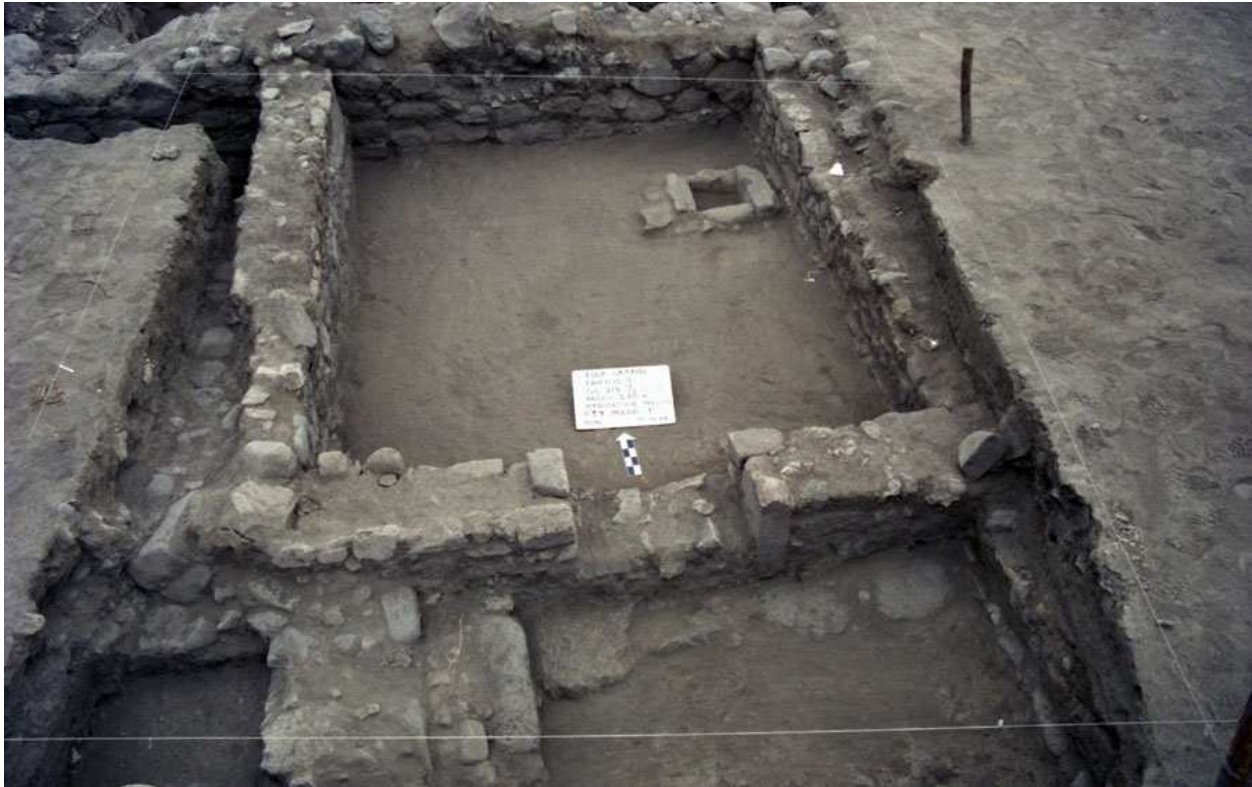
**Figura 57. Características constructivas típicas de la arquitectura mexicana en la región.**
