**Investigaciones Arqueológicas en la Región de Holmul, Peten:
Holmul, Cival, La Sufricaya y K'o**

Año de Investigación: 2007

Sitio: Holmul

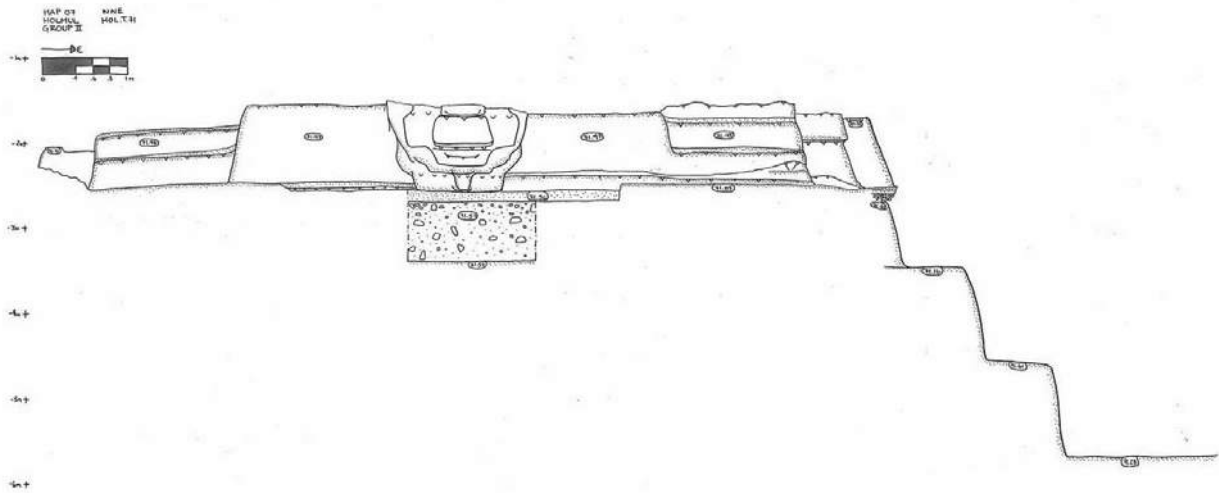
Figura 6. Perfil E-0 de la fachada sur del Edificio N.

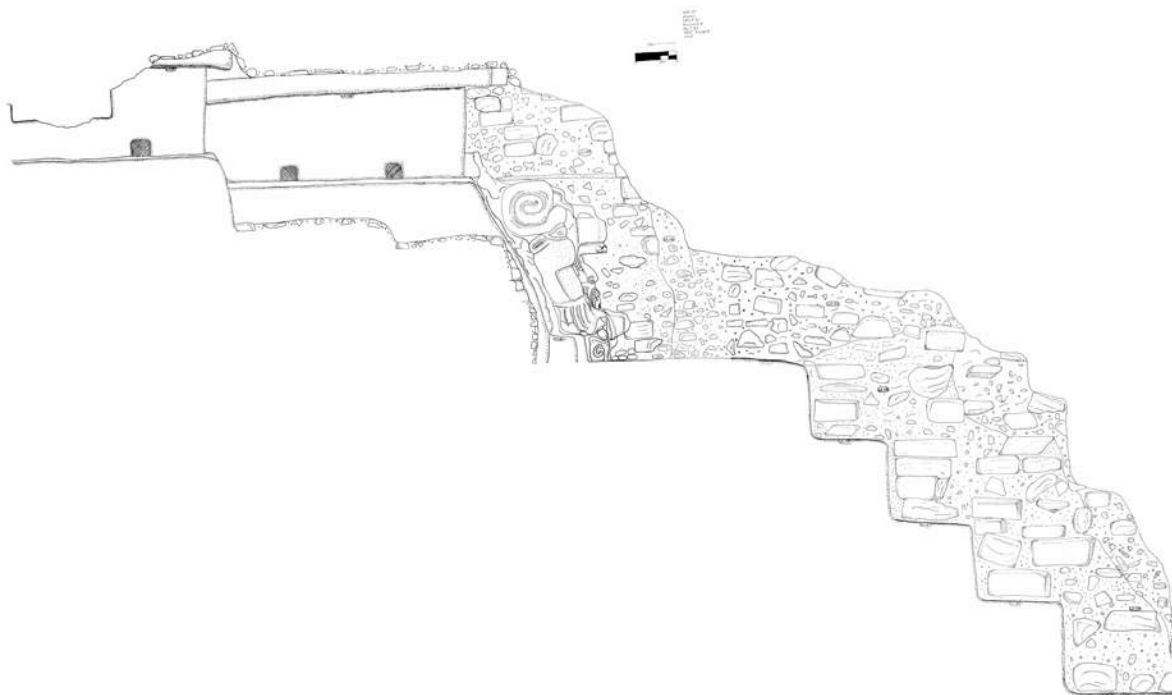
Figura 9. Extensión desde del túnel en el lado oeste del Edificio B hacia la fachada sur. Escala 1 m. Dib. Nina Estrada

El túnel también se había extendido a lo largo del lado oeste de la estructura, o sea de la entrada hacia el sur. Por lo tanto, antes de cerrarse se extendió más para seguir la pared oeste misma hacia la esquina sur y así documentar la fachada (sur) del edificio. Desde la entrada del túnel la pared de la cámara posterior del edificio se extendía 2.3m hacia el sur. En la parte mediana de dicha pared se pudo observar la parte posterior de una ancha ventana rectangular de 1m de ancho de un pequeño orificio cuadrado (respirador) a nivel del piso de la cámara en conexión con la esquina de la cámara. Dando la vuelta hacia el este el muro exterior de la cámara seguía por unos dos metros más hasta dar en otro muro ortogonal o sea N-S. Este mismo muro proseguía hacia el sur por unos 3 metros y aparentemente era el muro oeste de una cámara anterior (la

cámara suroeste). En la base de este muro se encontraban dos respiradores más y a un metro arriba de la base se observa una cornisa hecha de largos bloques rectangulares salientes del muro de unos 20 cm. Debajo de la base de este muro se observó un cuerpo escalonado con talud apenas inclinado de aproximadamente 2.5 m de altura.

A continuación se expuso una sección de la esquina y el muro ortogonal al oeste o sea el muro sur descubriendo su amplitud hasta llegar a la escalinata central y cuerpos escalonados asociados. De esta excavación se pudo definir el perfil casi total N-S y la mitad de la fachada de la primera fase del Edificio B. El muro superior de la fachada, o sea el de la cámara sureste se extendía por 3 m de la esquina suroeste a la escalinata central, remetida dentro del mismo. En la parte central se observaba una ventana o puerta de 1m de ancho por .80m de alto enmarcada por dos bandas de pintura roja.

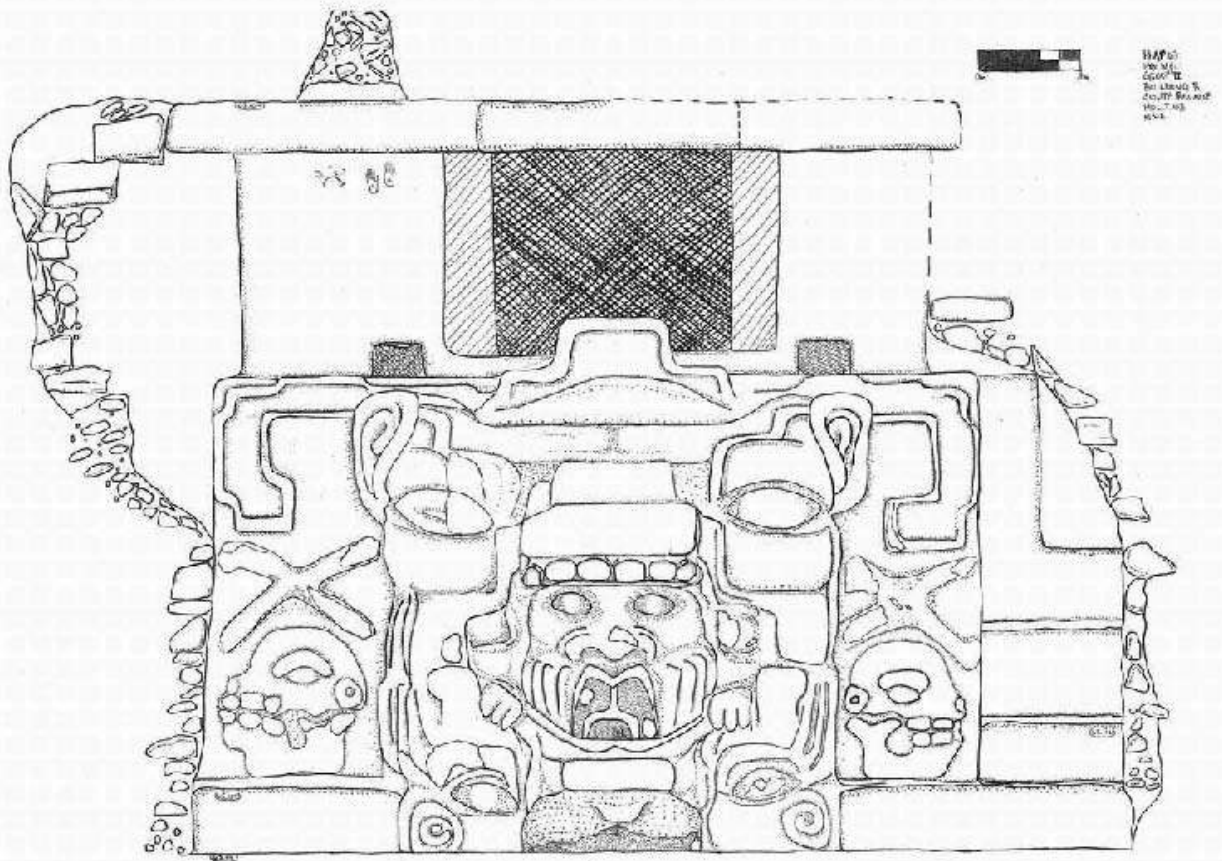
Figura 10. Edificio B, fase 1, fachada sur, mascarón, cámara suroeste del templo y esquinata central (derecha). Dib. Nina Estrada.

En el lado oeste de la ventana se observaron restos de pintura: 1) una impresión de dos manos con pintura roja y 2) una cabeza humana en perfil negro sobre el fondo estucado gris del edificio. En la base de este muro y en cada lado de la ventana central había dos respiraderos. Debajo de esta pared una escultura zoomorfa monumental ocupaba enteramente el espacio del talud inclinado entre la equina suroeste del edificio y la escalinata central por 3.75m de ancho y 2.75m de alto. Este rasgo tiene un espesor máximo desde el talud de 1.5m.

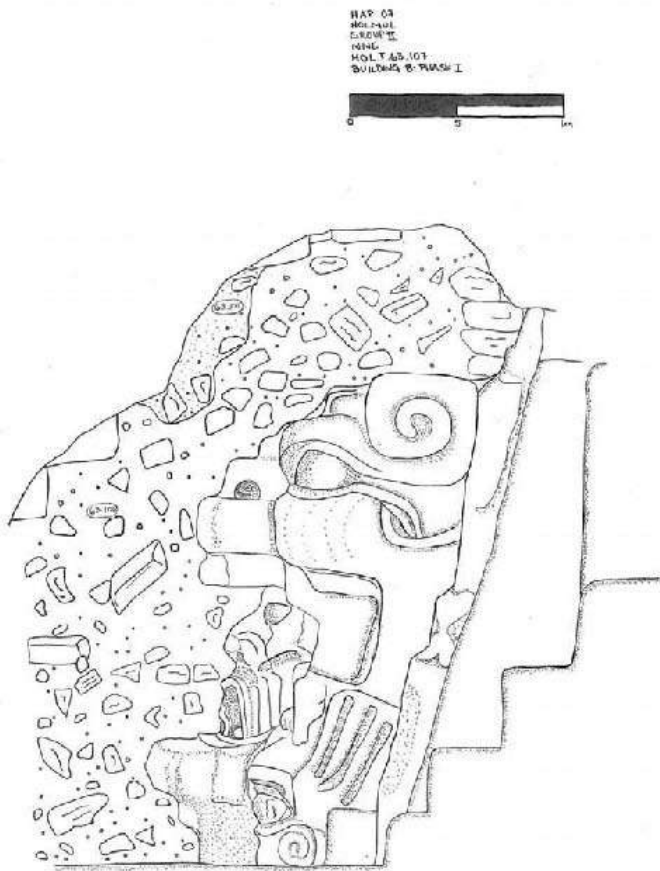
Figura 11. Perfil este del mascarón, Dib. N. E.
 B. Edificio B.

El mascarón es un conjunto bastante complejo de seres zoomorfos y antropomorfos. Por empezar, en su lado superior se observa un motivo de banda geométrica que enmarca el zoomorfo central. En la parte central, superior al mismo zoomorfo un motivo escalonado que emerge del ello. Este motivo y la banda geométrica lateral han sido asociados a figuras zoomorfas de la montaña sagrada o *Witz* de la mitología Maya. Bajando desde la frente del zoomorfo se observan dos grandes cejas con volutas concéntricas (en sentido anti-horario) enmarcadas por una banda escalonada geométrica. En las esquinas externas de los ojos se observan unas líneas o arrugas curvas hacia abajo. Los ojos de este ser son ovales y profundos. Su nariz es muy pronunciada y baja sobre una boca fuertemente prognática. Debajo de la nariz, se observa una maxila con dientes bien definidos y de forma regular (humanos). Debajo de la maxila, y adentro de la boca se observa la cabeza de un ser humano emergente. Su cara está caracterizada por arrugas alrededor de la nariz (como paréntesis) y de la boca como es costumbre en la iconografía Maya en representaciones de personajes ancianos. Las arrugas alrededor de la boca son más pronunciadas. El individuo presenta la boca abierta. En su boca se observan tres motivos que pueden representar la laringes del personaje mismo u motivos abstractos (dos esferas en cada lado de un objeto en forma de Y volteada). Alternativamente, estos motivos podrían relacionarse al signo de “porcentaje” asociado al inframundo. Es interesante notar que los motivos en cuestión son en relieve y aparecen salir de la boca en vez de verse como representación de su interior (laringes). En cada lado de la boca se observan las manos del personaje en el aparente gesto de detenerse de la orillas de la boca del monstruo del cual está emergiendo.

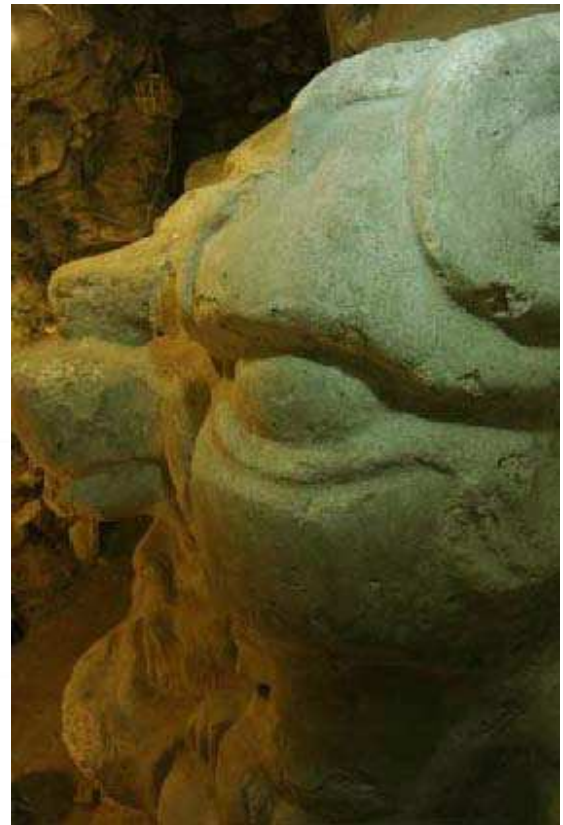
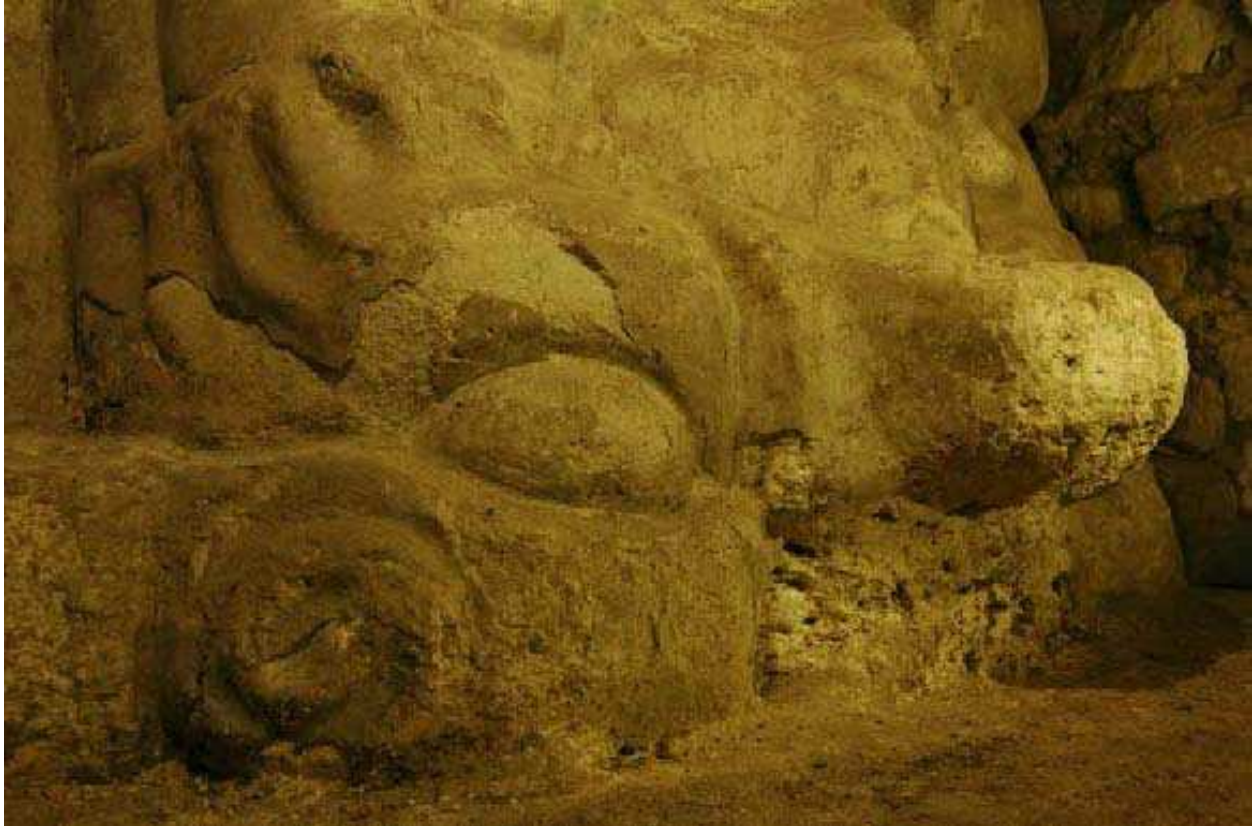
Figura 12a. Lado este del mascarón, Edificio B

Figura 12b. Parte inferior del mascarón, Edificio B.

En la parte inferior de la boca del zoomorfo, en la cual se esperaría de encontrar una mandíbula, se encuentra la parte superior de un segundo zoomorfo con características distintas al primero. Este ser tiene cejas rectangulares con tres líneas curvadas hacia arriba en forma de ceja-flamigera. En las equinas externas e inferiores de los ojos se observan volutas concéntricas (sentido horario). La nariz de este ser es pequeña, triangular, y debajo de ella no se observan señas de dentición.

En cada lado del conjunto zoomorfo central se observan dos paneles rectangulares. En la parte superior, inmediatamente debajo de la banda geométrica anteriormente descrita, se observan dos bandas o barras cruzadas (huesos?). Debajo de ellas se encuentra un cráneo humano claramente definido en bajo relieve, mirando hacia el lado externo (uno al oeste y otro hacia el este).

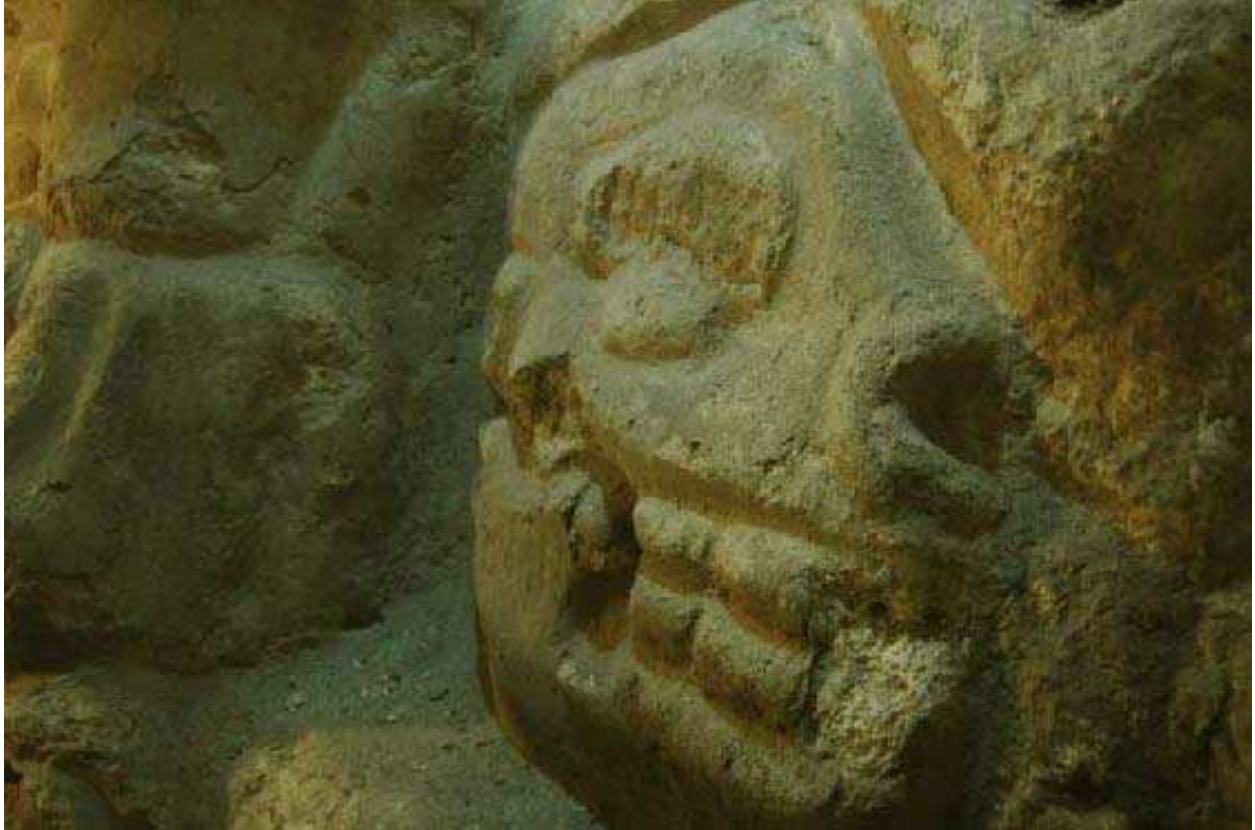
Figura 13. Detalle de calaveras que flanquean el mascaron, Edificio B.

De la información recaudada en el lado opuesto de la fachada del mismo edificio se deduce que el mismo fue adornado por dos esculturas monumentales idénticas en cada lado de la escalinata así como ocurre en otros edificios Maya Preclásicos (Cerros y

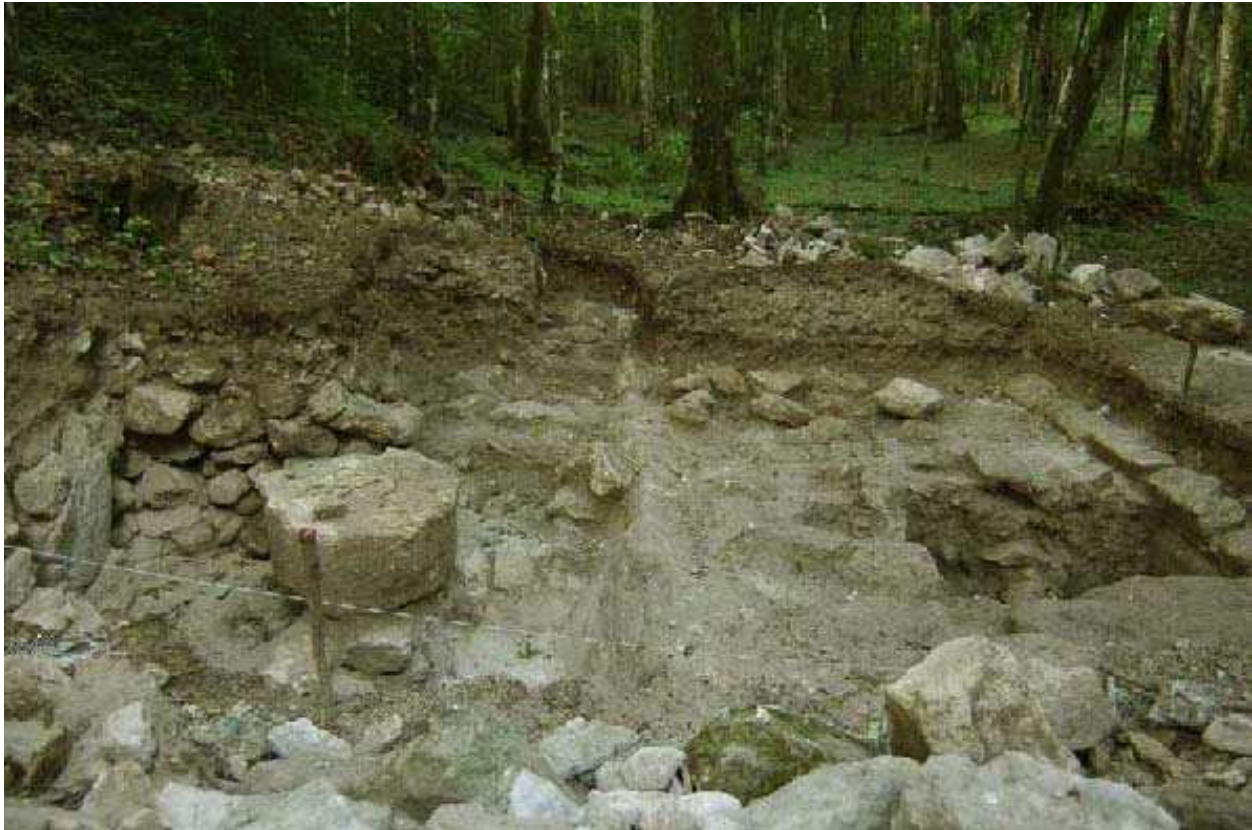
Figura 16. Vista de la excavación HOL.T.72, desde el norte, con Estela 25 (izquierda), su altar (centro) entre la Estructura 7y la plataforma en la plaza (derecha).

Se pudo observar la extensión de la plataforma en la plaza hacia su esquina sureste. Esta plataforma se extendía por al menos 7 m de Norte a Sur y 4m de Este a Oeste adentro de la excavación y debido a que se piensa que fue puesta en posición axial con el eje normativo de la Estructura 7, su mitad Norte debe descansar afuera del área investigada. Por lo tanto, las dimensiones originales debieron de aproximar los 14m N-S y 4m E-O. Su elevación original es desconocida debido a que su parte superior fue

En un pozo excavado en el centro de la plataforma se pudieron documentar dos pisos anteriores a la construcción de la misma y debajo de ellos el nivel de roca natural (-4.5m del dato). El material cerámico asociado sugiere que la plataforma fue construida sobre el primer piso de la plaza en la época Preclásica Tardía y posiblemente renovada al menos una vez en época posterior.

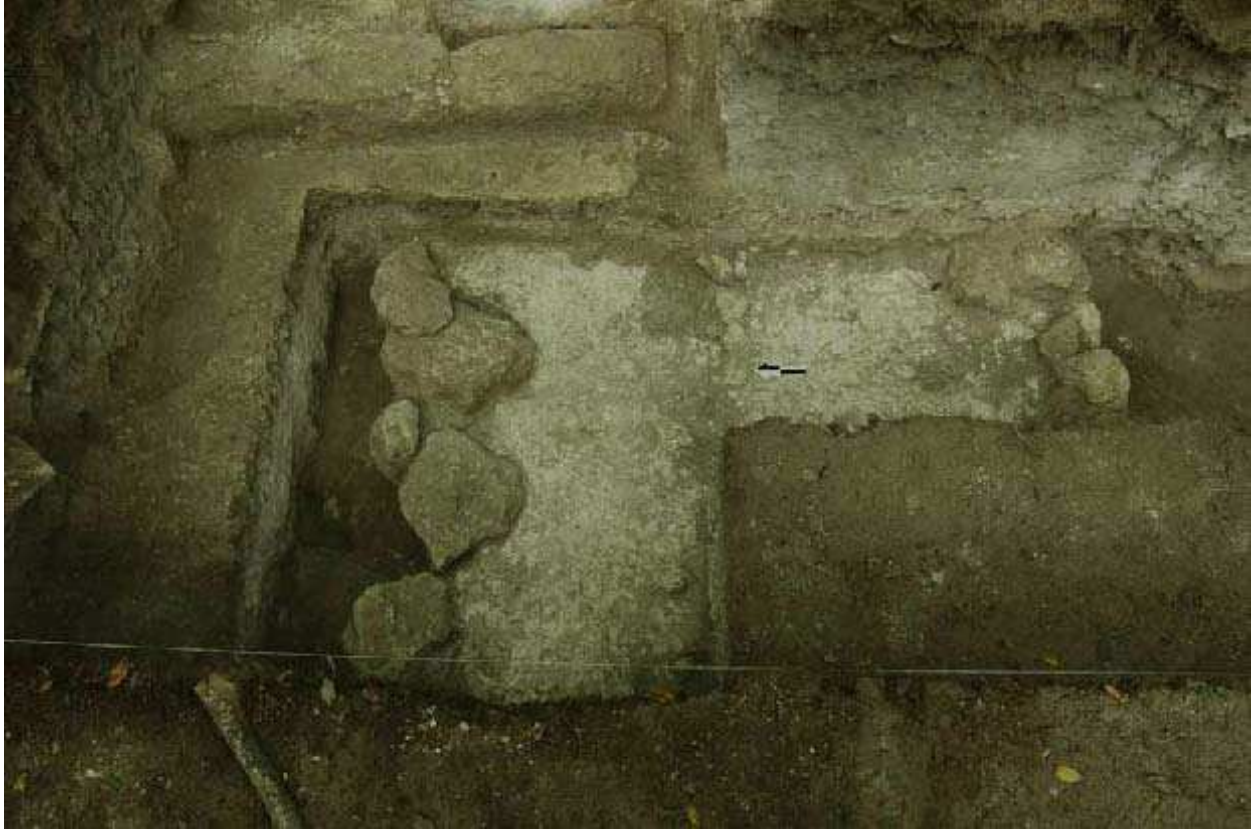
Figura 23. CIV.T.37 desde su lado oeste. Escalinata de la Estructura E (arriba izquierda) y plataforma basal de estructura con orientación N-S debajo de ella (Preclásico Medio). Cival Grupo E-Norte.

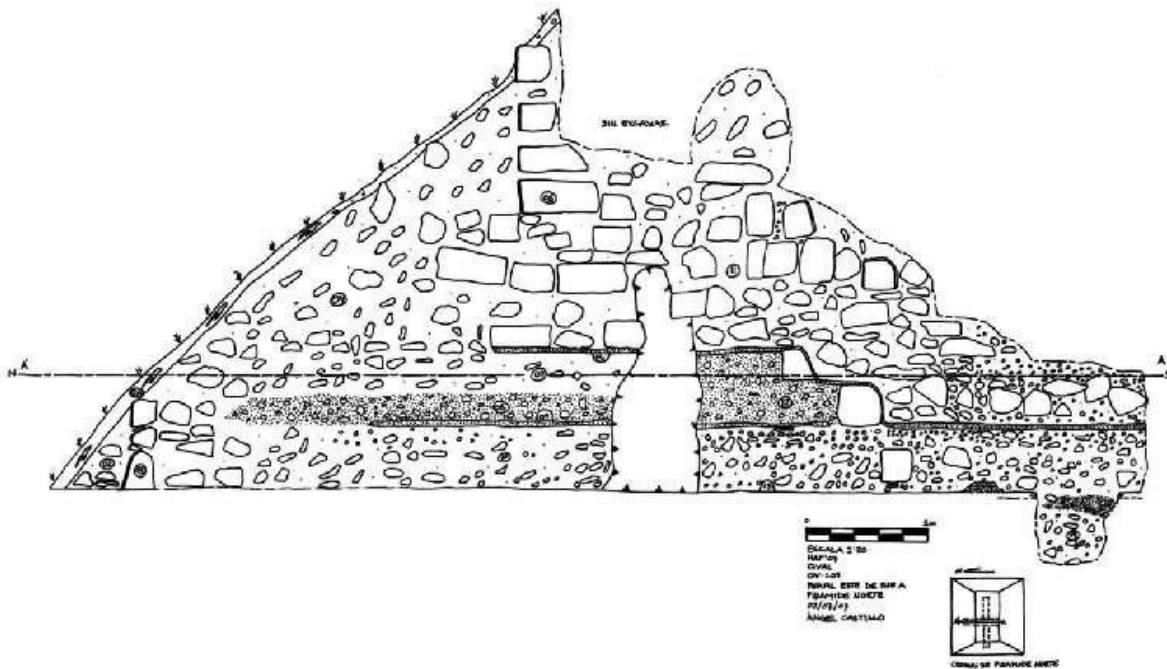
Figura 28. Pirámide Norte, perfil este de trinchera de saqueo.

4.5m debajo del nivel de la trinchera de saqueo no se encontraron senas de estructuras anteriores. Se puede concluir de esta evidencia que la Pirámide Norte llegó a su dimensiones actuales después de seis fases constructiva durante todo el Preclásico Tardío. Es posible que fases anteriores permanezcan en los niveles más bajos no investigados (véase *chultun*).

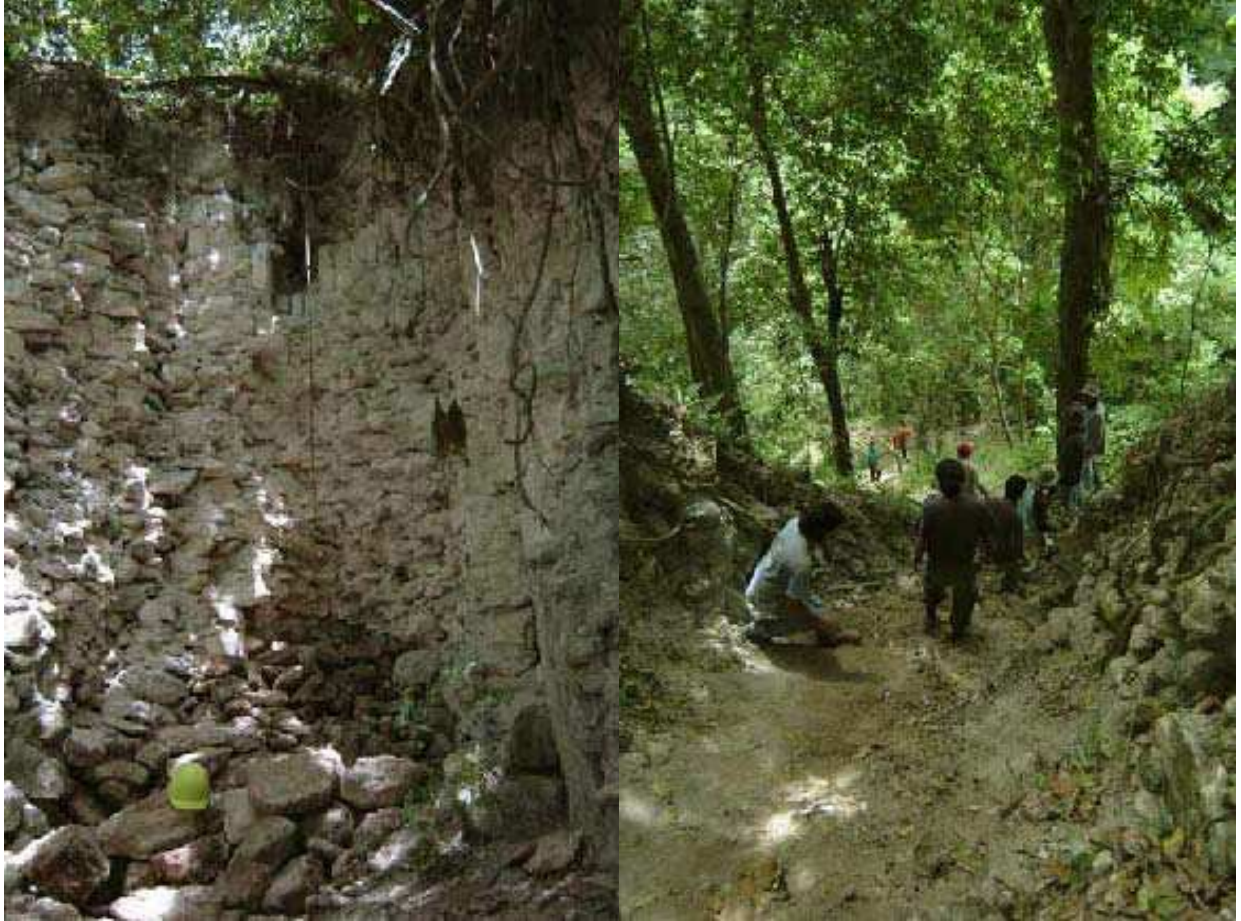
Figura 43. Cival, Estructura 1, Trinchera este antes y durante la conservación.

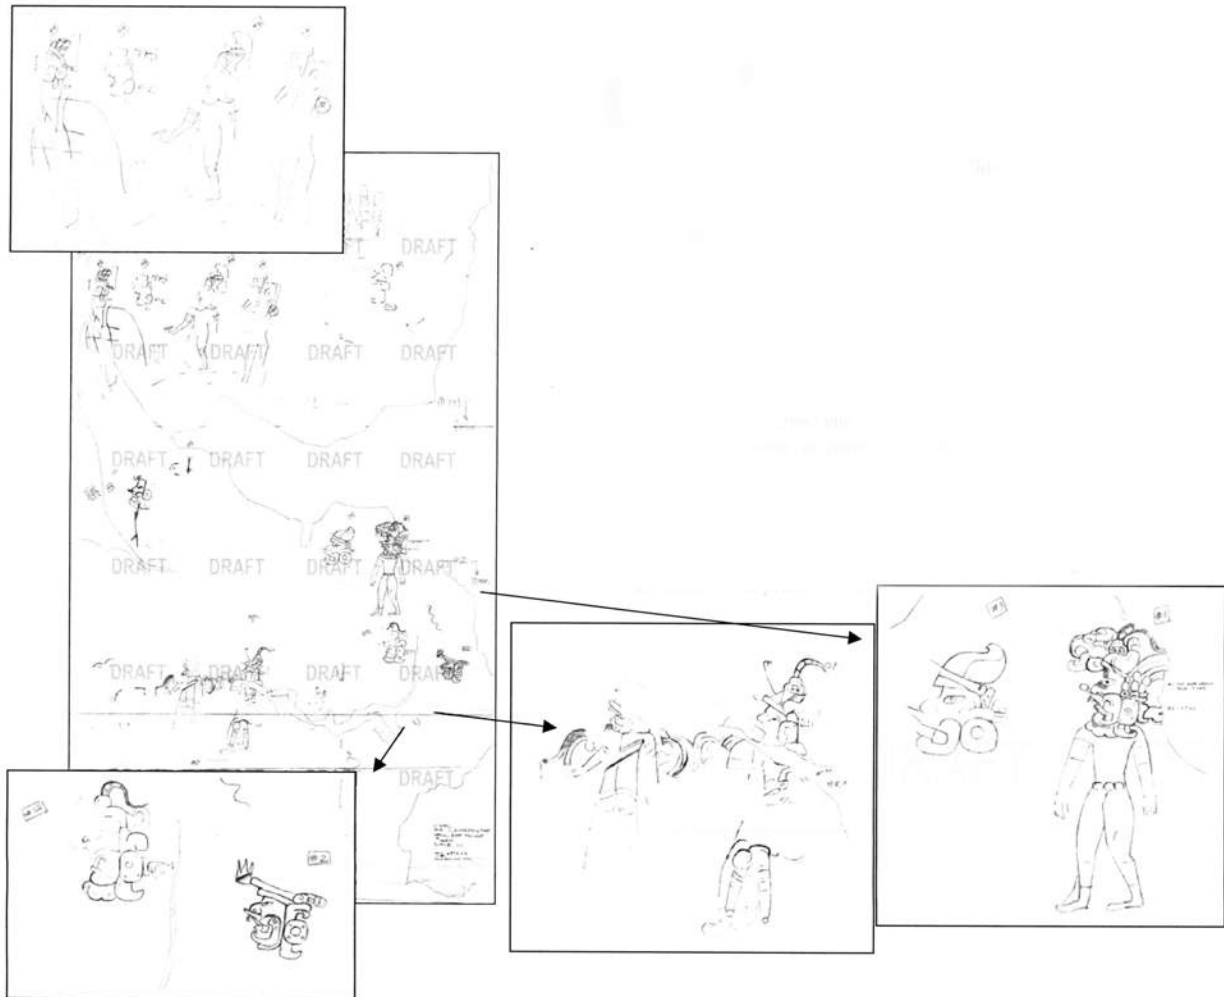
Figura 45. Cival, Estructura 1. Mural 1. (izquierda) Pared SE de la cámara posterior ca. 200-160 a.C. y detalles de figuras (dibujo preliminar Heather Hurst).

En 2005 se había practicado un registro en el lado sur de la trinchera para investigar las condiciones de preservación del fragmento del muro intermedio de las cámaras. En su lado posterior (este) Antolin Velásquez había detectado algunas figuras pintadas con líneas negra sobre el fondo café-claro del estuco del muro. Seis de estas figuras fueron dibujadas en 2005. Cada una representaba un rostro de una deidad, y una sola figura era de cuerpo completo. Cada una de estas figuras son de carácter antropomorfo. En todas ellas puede reconocerse una misma deidad, el dios del Maíz. A pesar de muchos rasgos en común en cada una de las figuras por los cuales es posible su identificación con el joven dios de Maiz, como la boca y ojos, todas presentan tocados diferentes. El mas notable es el de la Figura 2 con una corona trifoliada, o sea la joya *hun*, símbolo de realeza Maya así como el de la Figura 1 de cabeza de ave primordial, también asociado al poder real (Figura 45).

En 2007, la arqueóloga y artista Heather Hurst procedió a un examen más acercado de esta pared y de sus figuras y fue posible la documentación de unas figuras adicionales por un total de 15 figuras en un espacio de apenas 1.2x1m del estuco de esta pared. Estas se encuentran en forma de rostros u figuras completas aun si erosionadas. Tres de ellas visten una capa u alas con largas plumas como parte de su atuendo. La mayoría de estas figuras se encuentra formando cuatro alineamientos en la composición aun si en forma muy irregular por lo cual se duda que formen parte de una composición única y más que todo una serie de adiciones durante un largo plazo. Además de la figuras pintadas se encontró una impresión de cal de una mano izquierda sobre el estuco de la pared. De la forma y dimensión se deduce que fue de un individuo adulto de estatura baja.

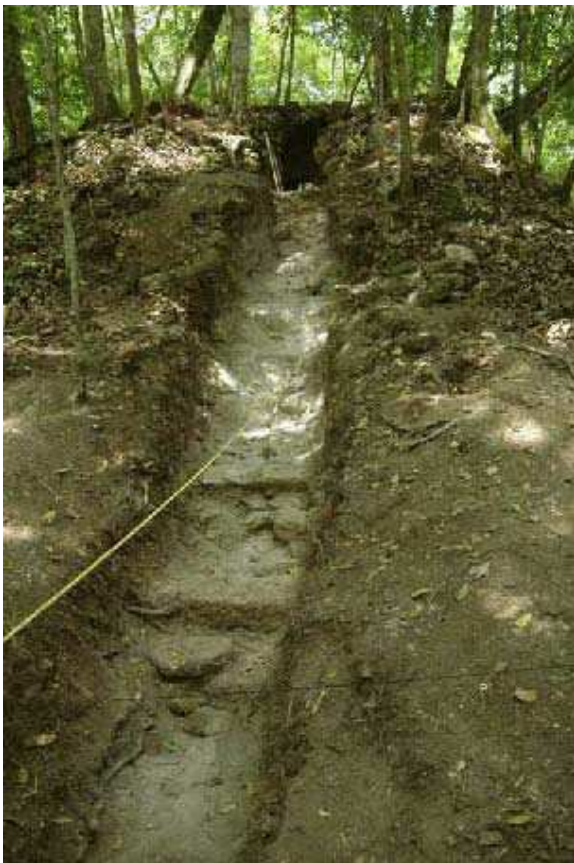
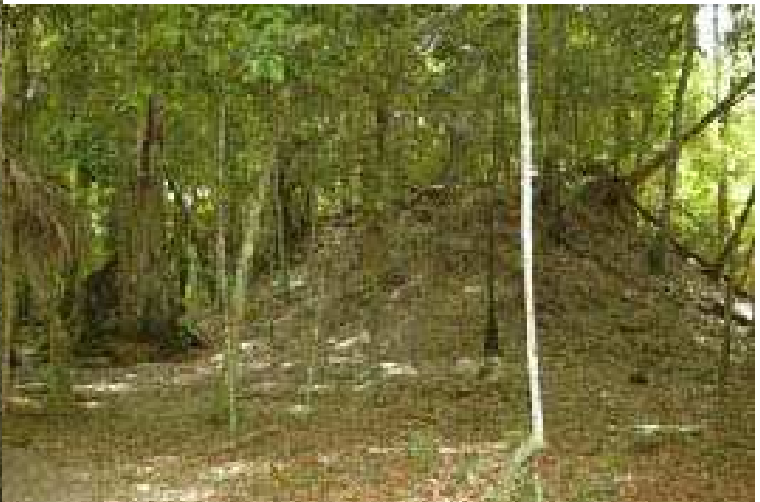
Figura 51 y 52. La Sufricaya, Estructura 2, vistas del oeste antes y después de la conservación.
